# **OCHRANA A ZLEPŠOVÁNÍ MORFOLOGICKÉHO STAVU VODNÍCH TOKŮ:**

**Revitalizace, dílčí vodohospodářská  
opatření, podpora renaturačních procesů**

**METODIKA AOPK ČR**

Praha 2020

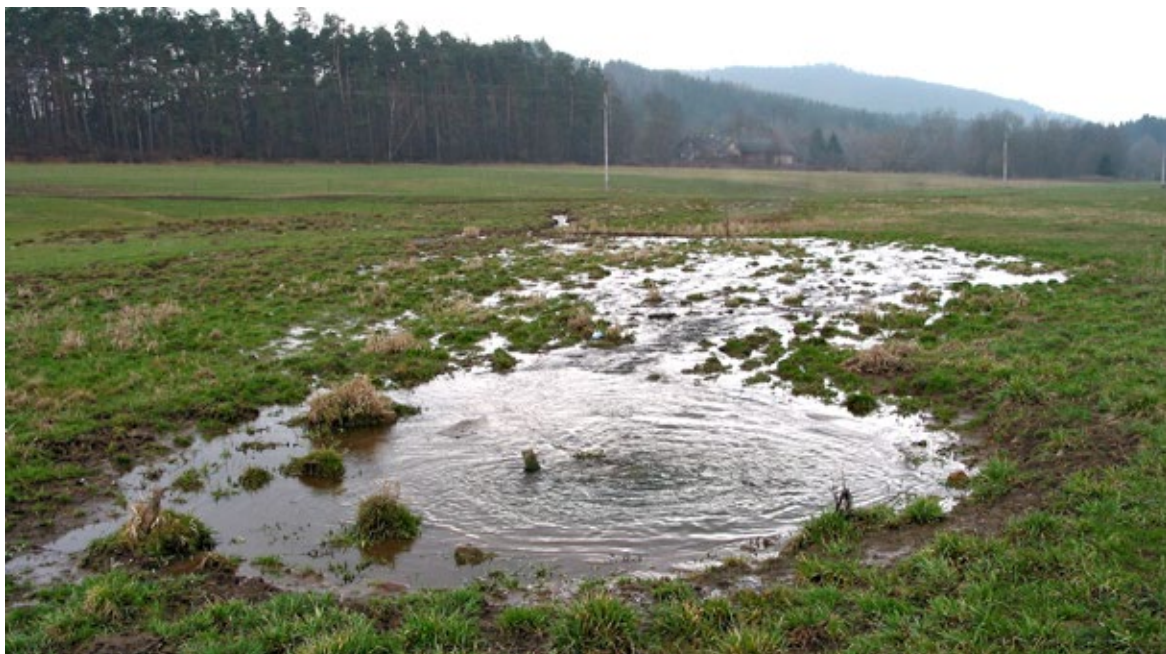
**Obr. 8.1** „Boučačka“ – slovo, které staří meliorátoři pronášeli s posvátnou hrůzou. Tedy porucha trubkového odvodnění. Zde se drobný vodní tok nespokojil s tím, že byl v minulosti zaklet do HOZ či HMZ (hlavní odvodňovací, resp. meliorační zařízení) a vyrazil na povrch.

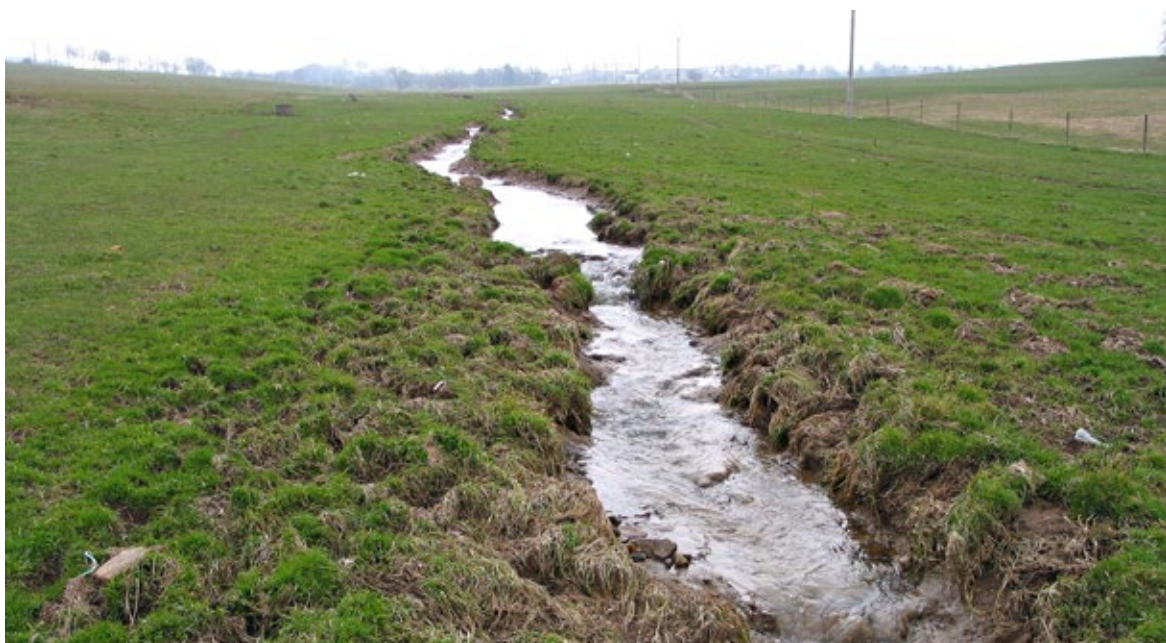
**Obr. 8.2** V pastvině pod boučačkou si osvobozující se potok sám modeluje nové koryto. Čistá renaturace.

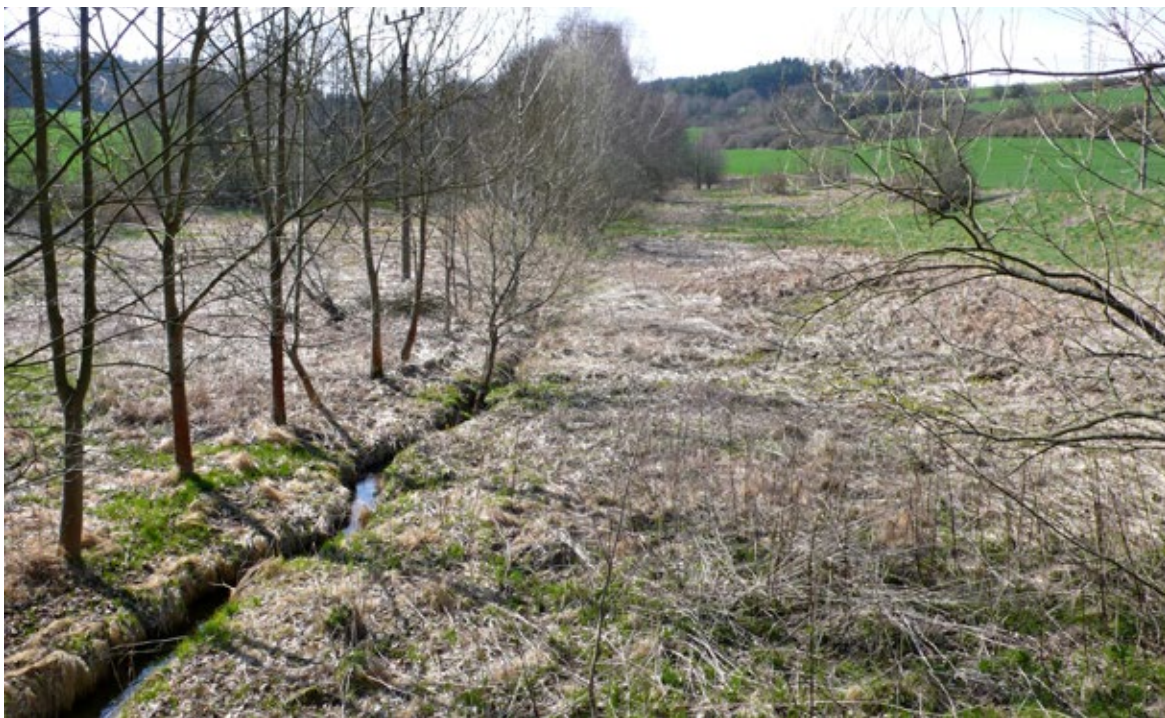
**Obr. 8.3** Postupná renaturace vlásečnicového potoka je provázána opětovným zamokřováním jeho nivy.

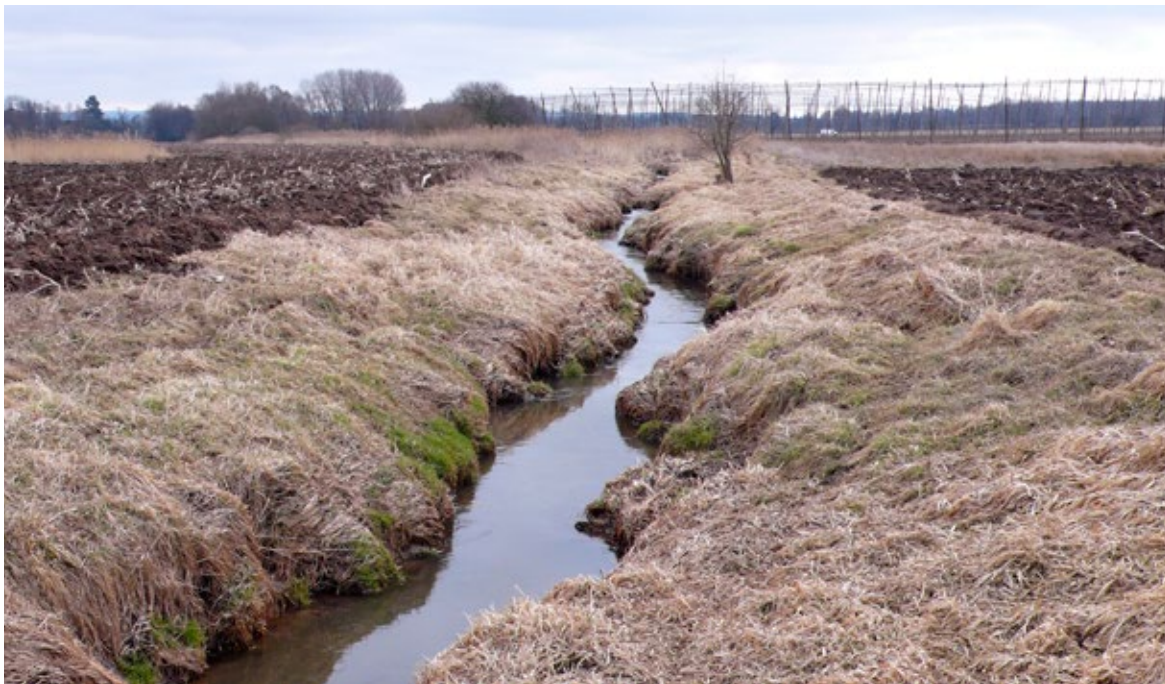
**Obr. 8.4** Tento potok v zemědělsky využívané krajině byl v minulosti napřímen a opevněn laťovým plůtkem. Časem se opevnění rozpadlo, břehy se postupně rozvolňují, koryto je poměrně mělké. Zde by nebylo efektivní provádět revitalizaci, tedy zpřirodnění bagrem. Tomuto potoku by stačilo již do jeho koryta rušivě nezasahovat a případně rozšířit přírodě blízké pásy území po jeho stranách.

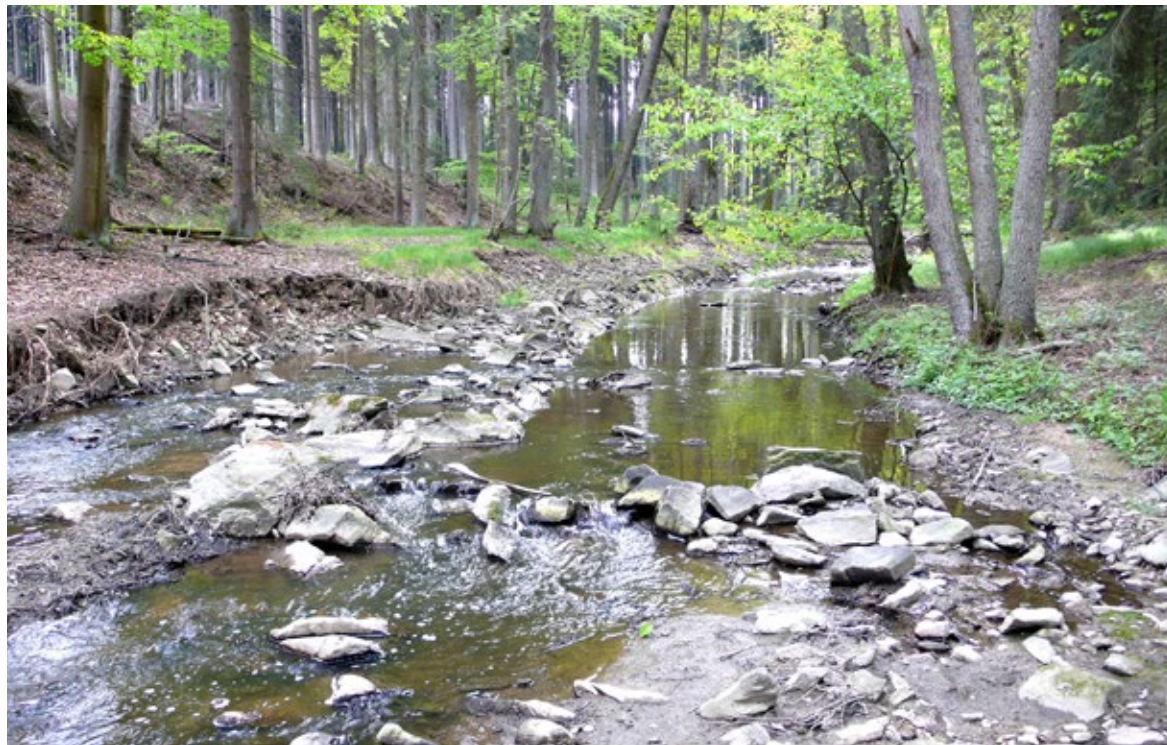
**Obr. 8.5** Starší opevnění dlažbou na sucho se rozpadá a jeho materiál se stává v podstatě přirozeným kamenivem koryta.

Kamenné dlažby na sucho, jaké se prováděly hlavně ve starších obdobích technických úprav, běžně do 60. let minulého století, byly obvykle kvalitní a odolné. Když už se rozpadají, tak jejich materiál se bez problémů zapojuje jako přirozené kamenivo koryta.

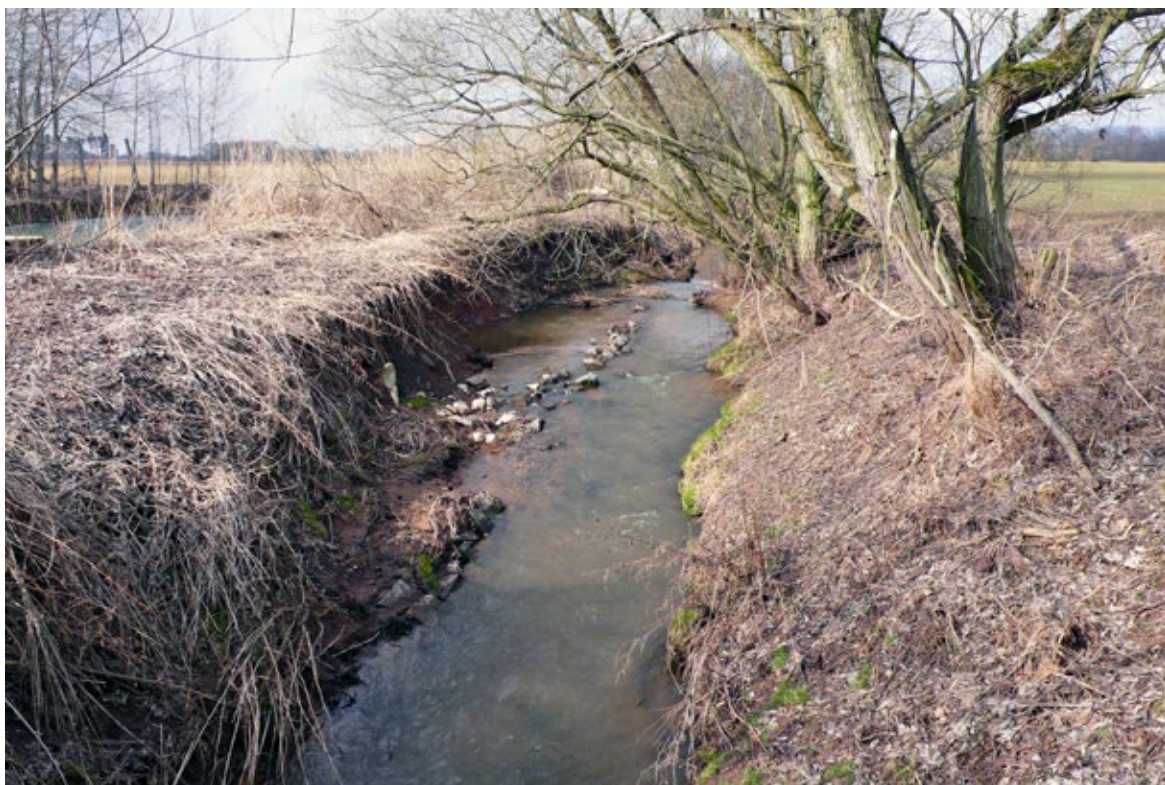
**Obr. 8.6** Renaturace upraveného koryta vymíláním do stran. Koryto je hluboké, bude vhodná korekce renaturačních procesů v podobě přírodě blízkého změlčení, nejspíše sledem dnových pasů z kameniva.

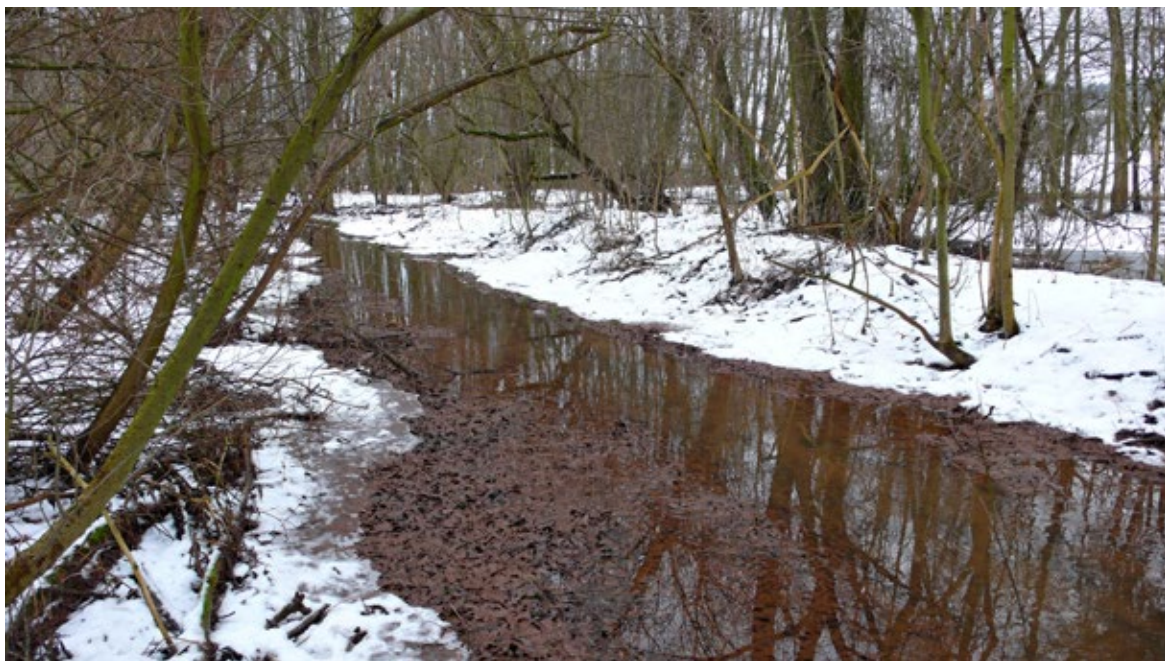
**Obr. 8.7** Renaturace mírně sklonitého upraveného koryta zanášením jemnými splaveninami, které překryly opevnění betonovými deskami. Proces pokračuje, k dosažení uspokojivého přírodě blízkého stavu ještě dost zbývá.

může působit jako účinný renaturační proces v úsecích o malém podélném sklonu. Pokud jsou usazeniny schopny trvale a spolehlivě překrýt technické opevnění koryta, nemusí již být potřeba dále se tímto **pohřbeným opevněním** zabývat.

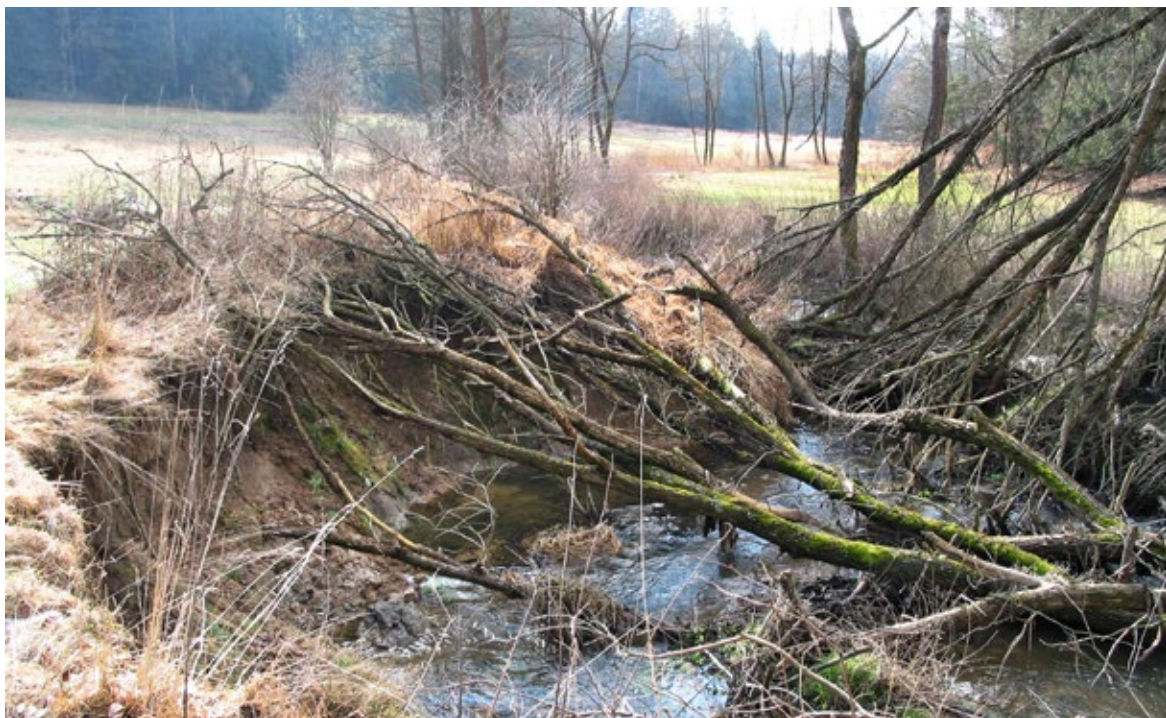
**Obr. 8.8** Poměrně dramatická renaturace upraveného koryta započala jeho rozvolněním do stran a pokračuje padáním stromů z břehového porostu.

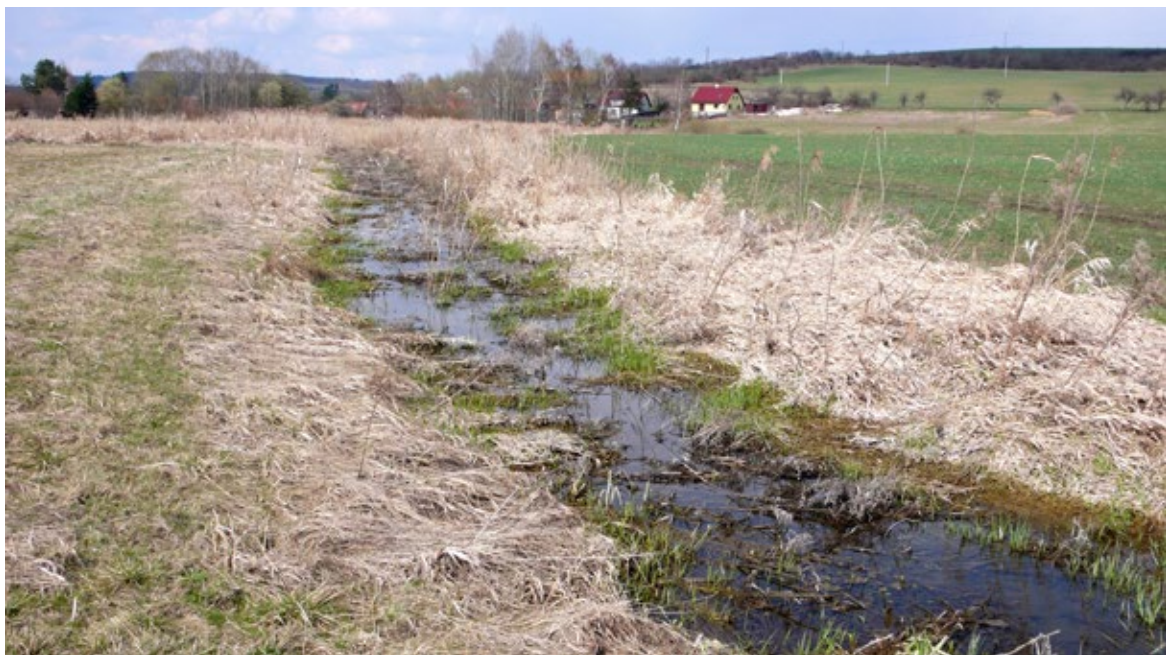
**Obr. 8.9** Potok upravený do podoby odvodňovacího kanálu se zanesl zeminou a zarůstá bylinami. Pokud se uživatelé okolních ploch nechali poučit suchými léty, vnímají tento proces spíše pozitivně. Pokud by někdo kanál příčinlivě pročistil, zahloubené koryto by víc odvodňovalo své okolí a případné přívalové vody by do obce, ležící v pozadí, dotékaly o poznání rychleji.

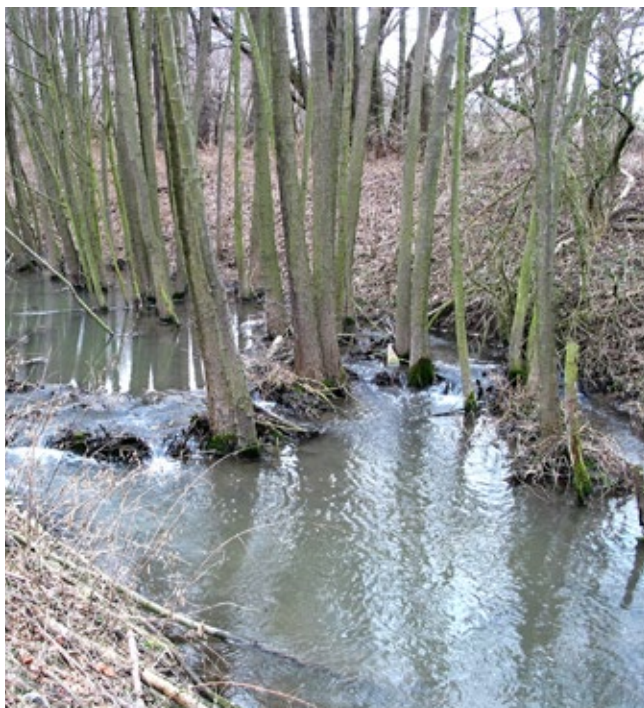
**Obr. 8.10** Renaturace technicky upraveného koryta zarůstáním dřevinami.

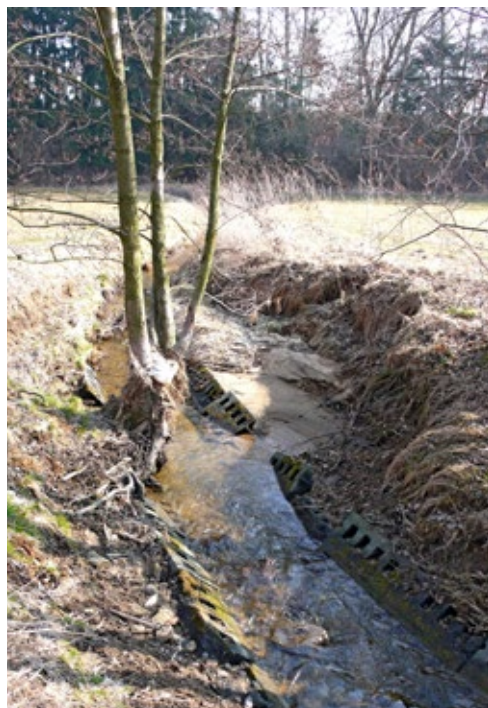
**Obr. 8.11** Skromný olšový polykormon (soukmení) versus opevnění koryta potoka polovegetačními tvárniciemi. Proč „meliorátoři“ neměli rádi stromy v korytech.

upraveného koryta mohou velmi příhodně narušovat opevnění a diverzifikaci proudění **podporovat žádoucí stranové rozvolňování koryta a současně stabilizovat dno proti zpětné hloubkové erozi**. Kořenné pletence, sahající do vody, představují nenahraditelná stanoviště a úkryty říční bioty.

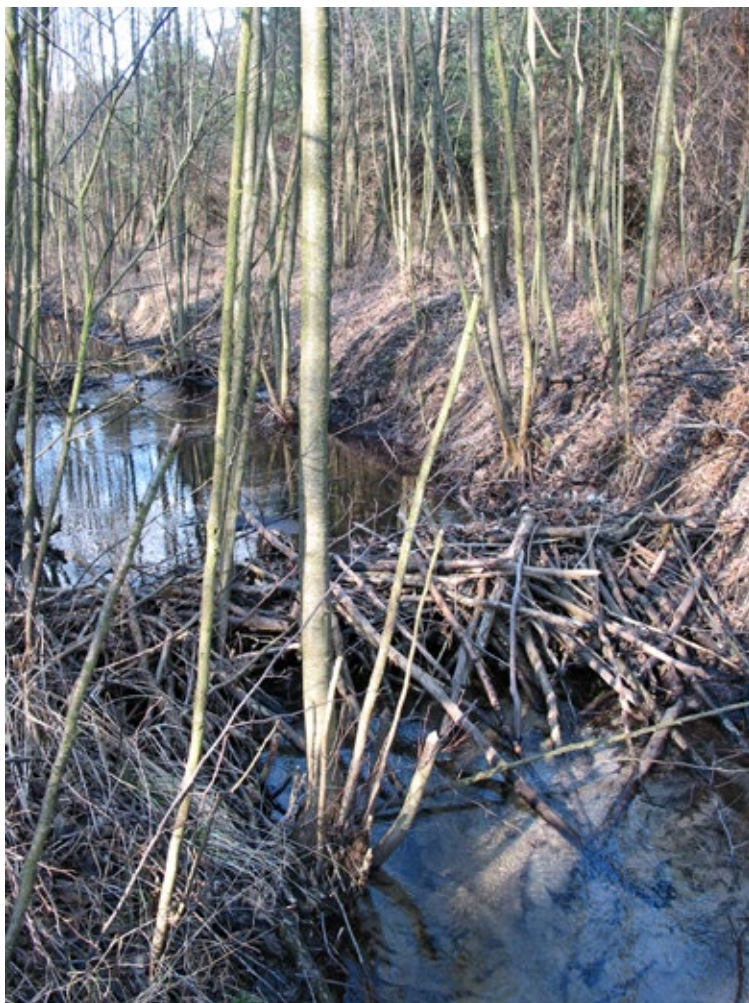
Obr. 8.12 Renaturace lesního odvodňovacího kanálu zavzdutím bobří hrází.

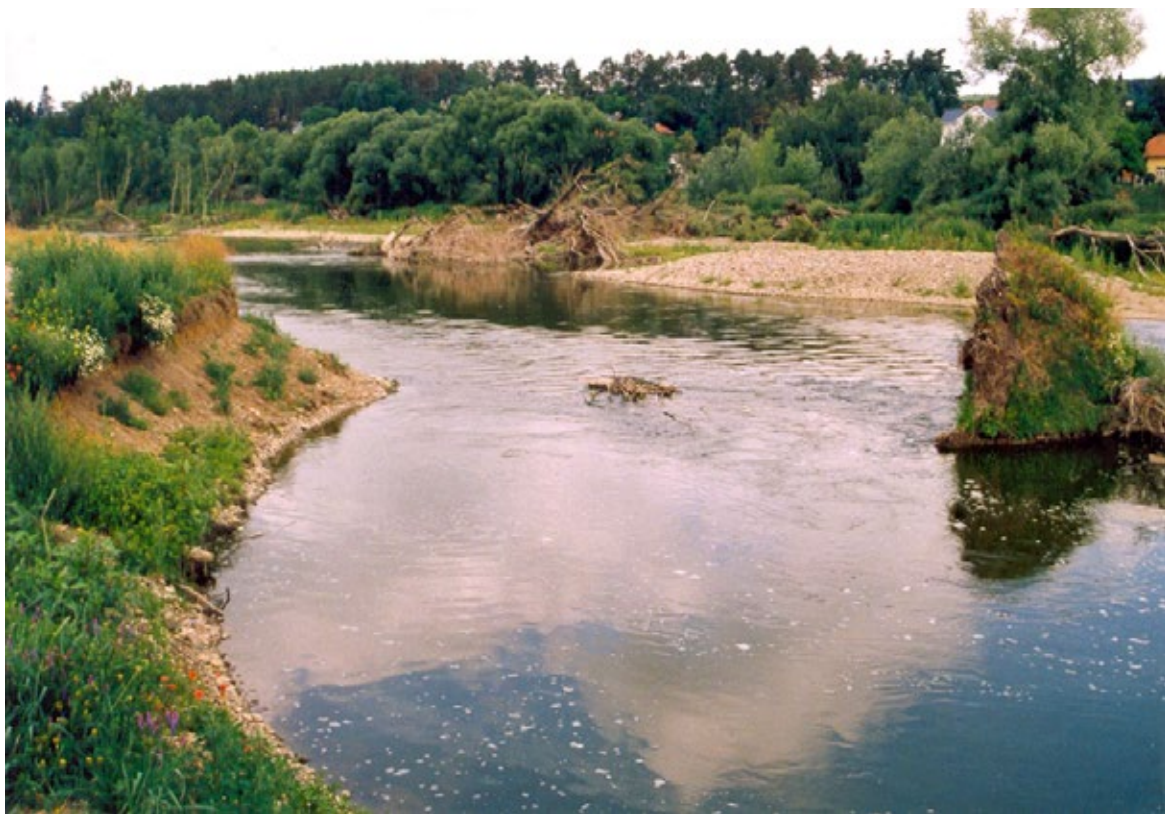
**Obr. 8.13** Renaturace starší technické úpravy řeky povodní. Berounka v Řevnicích po povodni roku 2002. Povodňové struktury řečiště byly následně zničeny v rámci tzv. odstraňování povodňových škod.

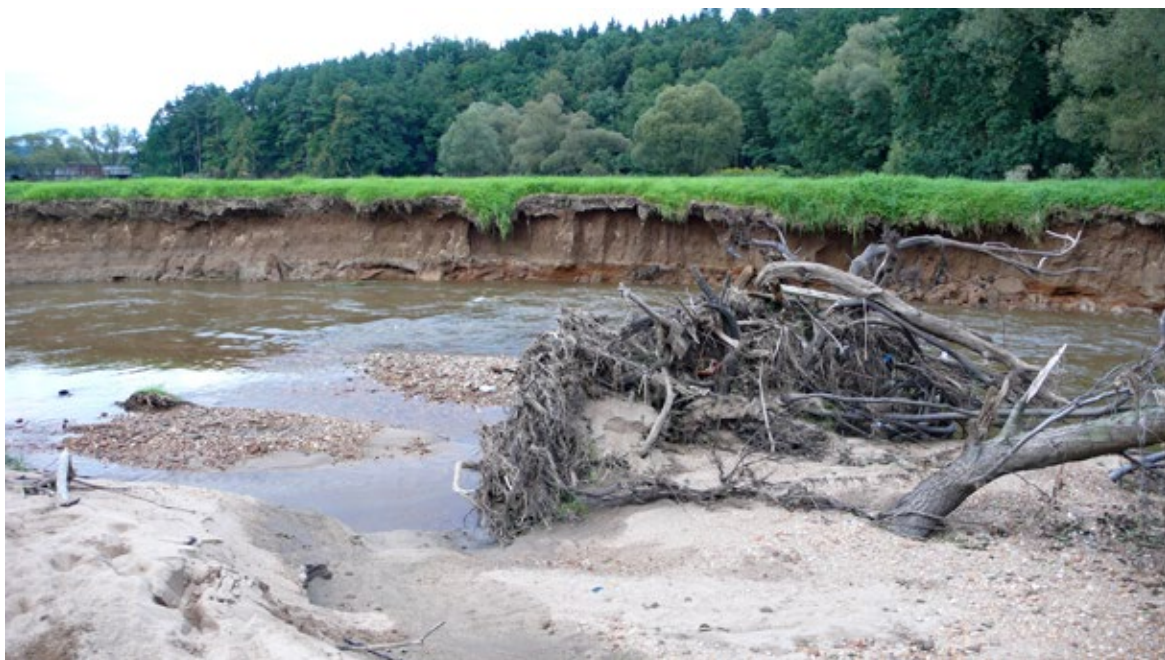
**Obr. 8.14** Povodňová renaturace obvykle v korytě zanechává ekologicky zajímavé a hodnotné povrchy a struktury. Zde například strmý hnízdní svah, štěrkové a pískové naplaveniny a říční dřevo.

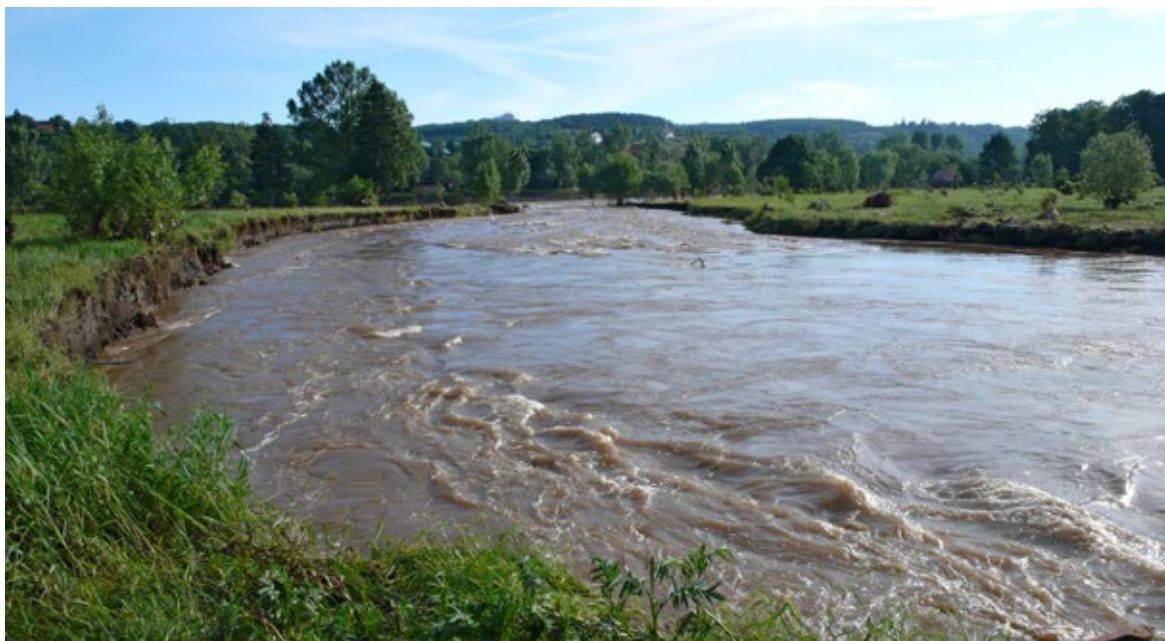
**Obr. 8.15** Velké renaturační dobrodružství pražské Vltavy za povodně roku 2013. Nenašedše staré bubenečské rameno, odstavené při úpravě řeky počátkem 20. století, povodňové proudy vytvořily impozantní průrvu napříč Císařským ostrovem. Následně byla průrva zasypána, její existence nebyla slučitelná s fungováním podbabského plavebního kanálu a se záměrem výstavby nové linky pražské Ústřední čistírny odpadních vod. To zde uvádíme s lítostí, ne však jako výtku, nýbrž jako konstatování.

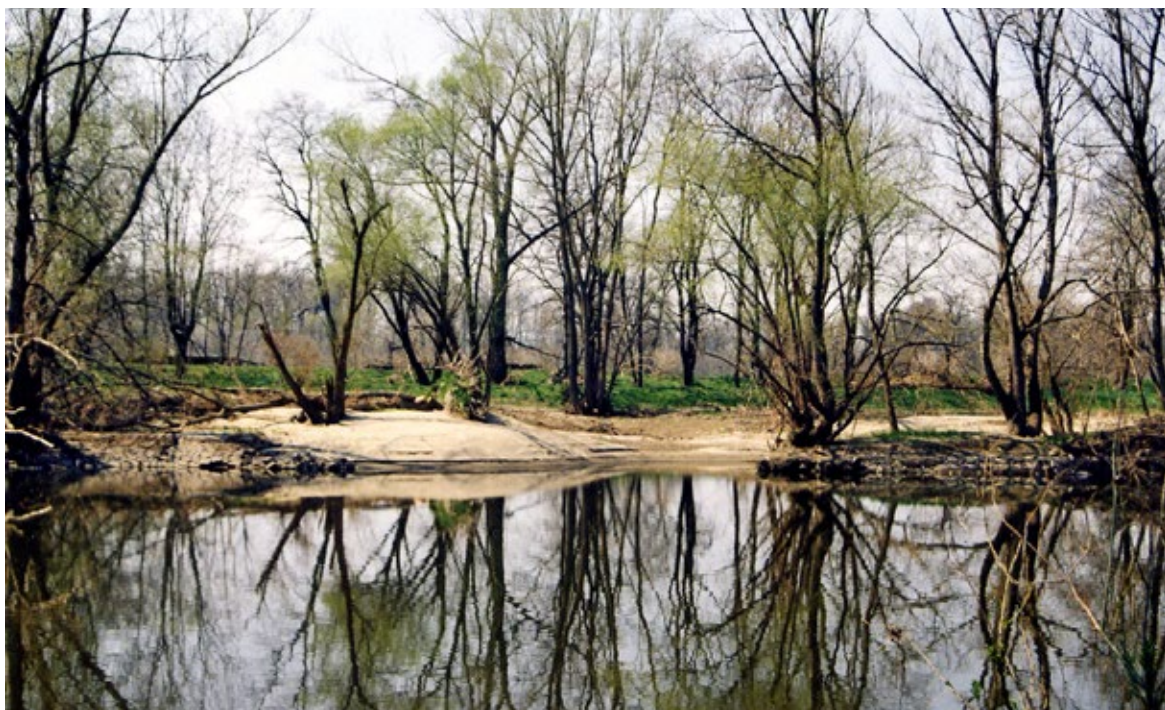
**Obr. 8.16** Renaturační modelace břehu kdysi regulované Vltavy nad soutokem s Labem, vytvořená povodní v roce 2002. Tato pasáž přežila následné „odstraňování povodňových škod“.

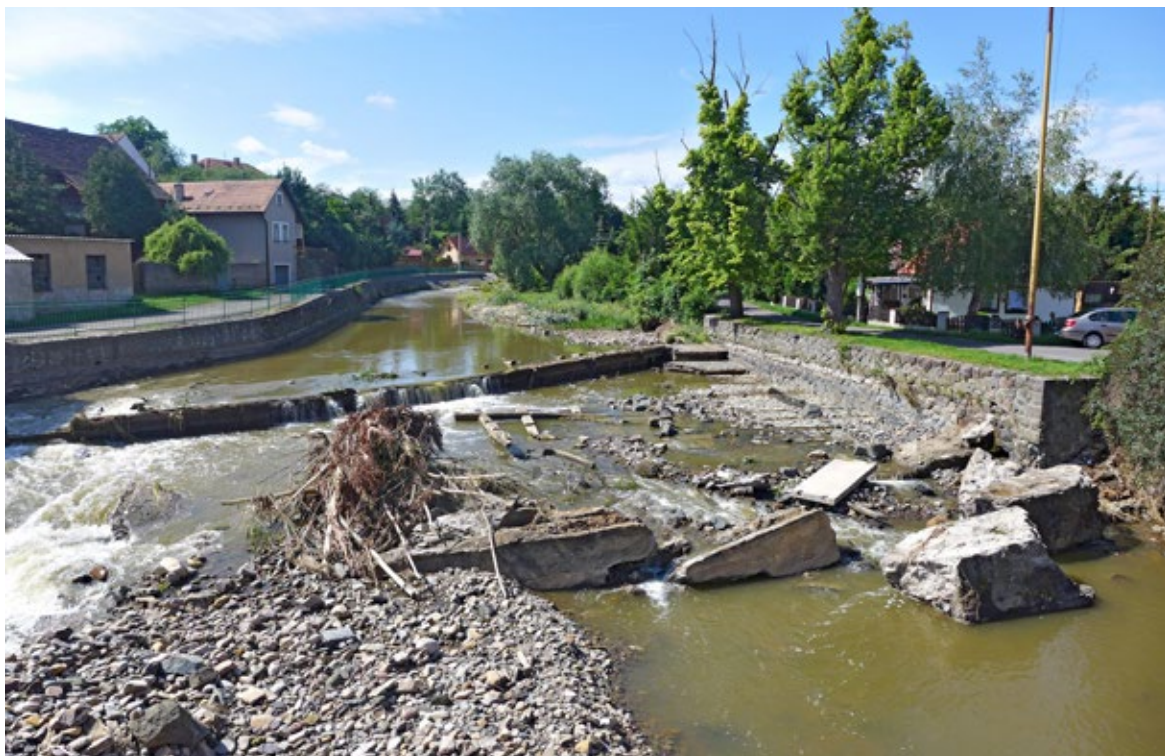
**Obr. 8.17** K renaturacím mohou náležet i povodňové destrukce příčných staveb. Vzácná povodeň na jaře suchého roku 2018 zbořila jez v Lochovicích na Litavce. Trosky (v popředí vpravo) následně nechal správce toku odstranit, jez nebyl obnoven a na jeho místě zůstal na dožití starodávný nízký dřevěný jízek, který se při této události obnažil. Zjevně se zlepšily podmínky průchodu dalších povodní obcí a migračně se propojily dva několikakilometrové úseky říčky.

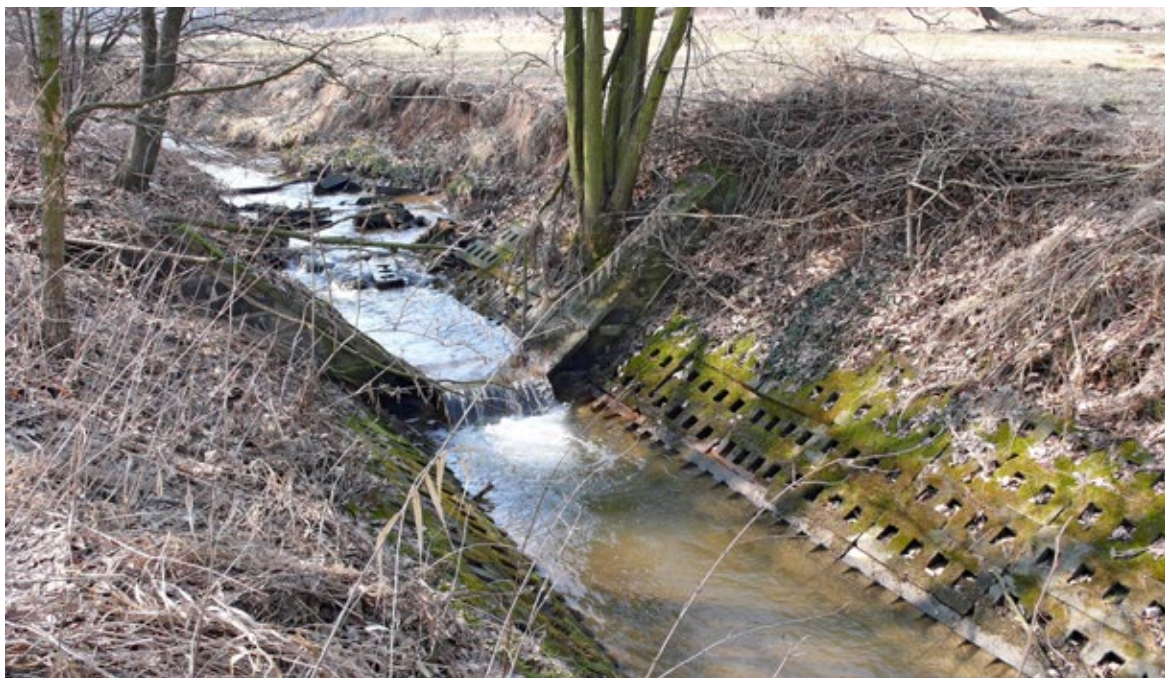
**Obr. 8.18** Po věčné stránce omezují renaturační procesy zejména příliš odolné technické opevnění a nadměrné zahloubení upraveného koryta. Pokud by měl být stav tohoto úseku vodního toku významně zlepšen, pak revitalizačním zásahem. Ideálně: Vykoupit nivu, vymodelovat v její rostlé zemině nové, přírodě blízké koryto, staré zasypat.

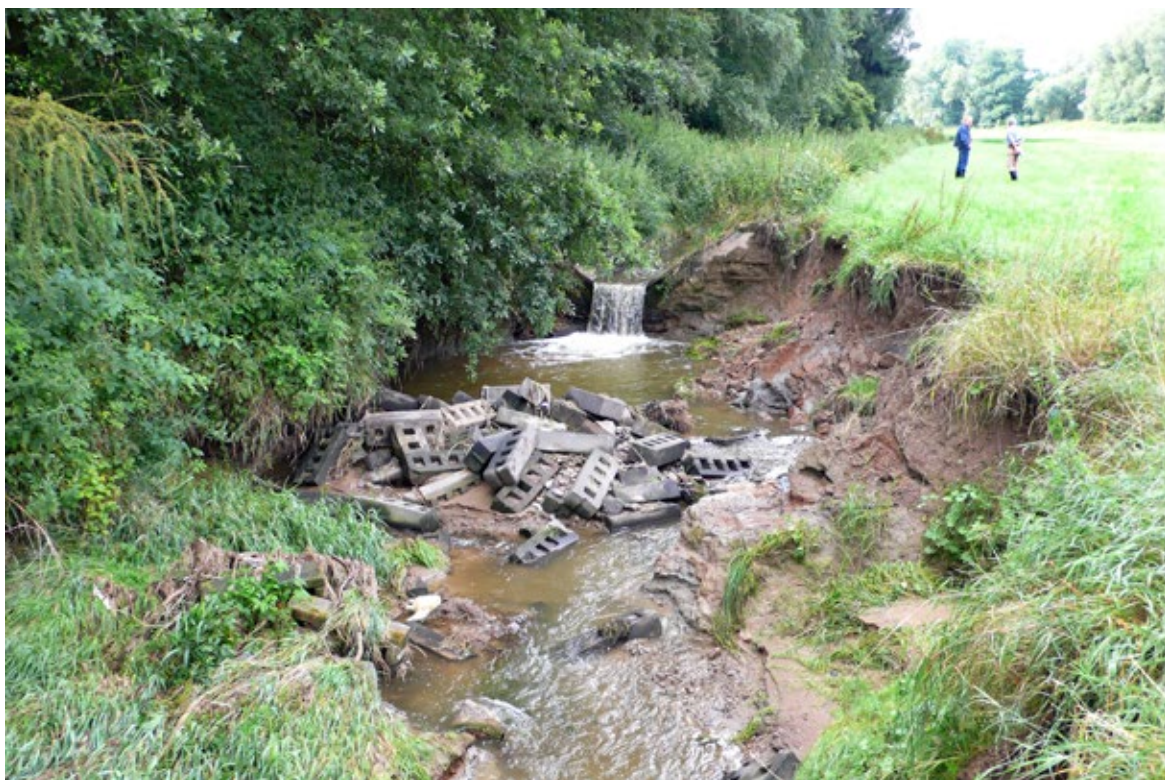
**Obr. 8.19** Tato destrukce „melioračního“ koryta vypadá z hlediska členitosti vodního toku zajímavě. Ovšem nové koryto je ještě podstatně hlubší, než rozpadající se „meliorační lichoběžník“, a polovegetační tvárnice v korytě nutno pokládat za odpad (i když příroda tolik nerozlišuje, zda úkrytové struktury tvoří kameny, nebo tvárnice). Úsek vhodný spíše k provedení revitalizace, než k přenechání samovolné renaturaci.

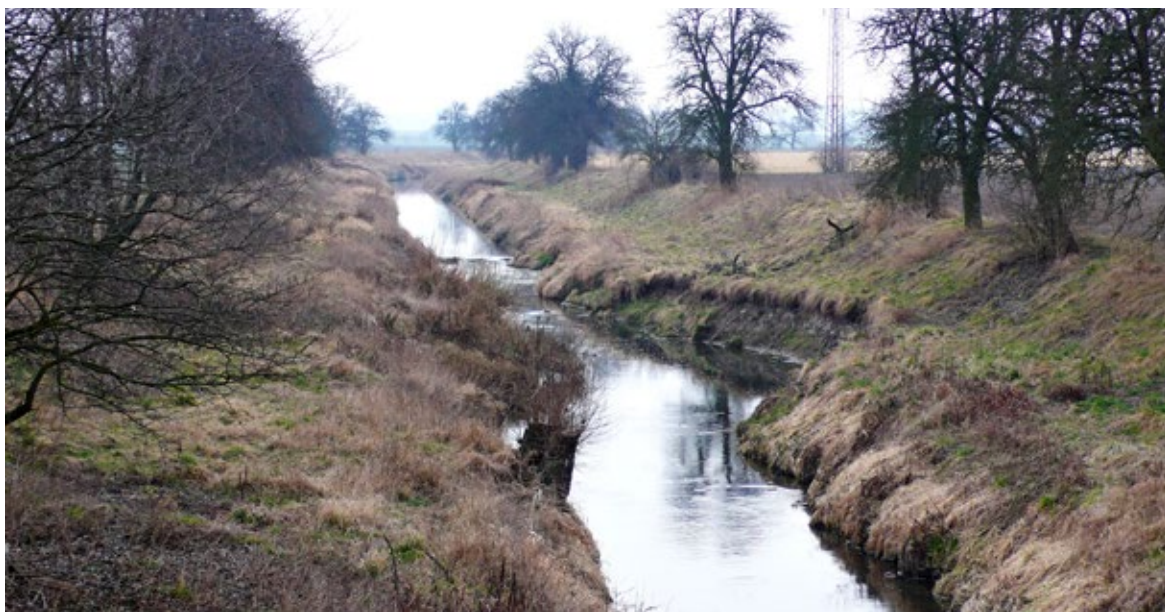
**Obr. 8.20** Povodňová narušení břehu kynety technicky upraveného koryta říčky Výrovky naznačují, že by bylo vhodné vrátit tento tok blíže přírodě. Ovšem na výraznější efekty samovolné renaturace by se zde čekalo dlouho – kyneta je velmi hluboká, přímá a opevněná, koryto v polích je navíc doprovázeno protirozlivovými hrázkami. Zde je vhodné uvažovat o celkové revitalizační přestavbě, spočívající ve změkčení a rozvolnění koryta alespoň v půdorysu, vymezeném vnějšími patami dosavadních hrází. Hrázování vodního toku v polích běžně neodpovídá dnešním představám o tom, jak má vypadat říční prostor.

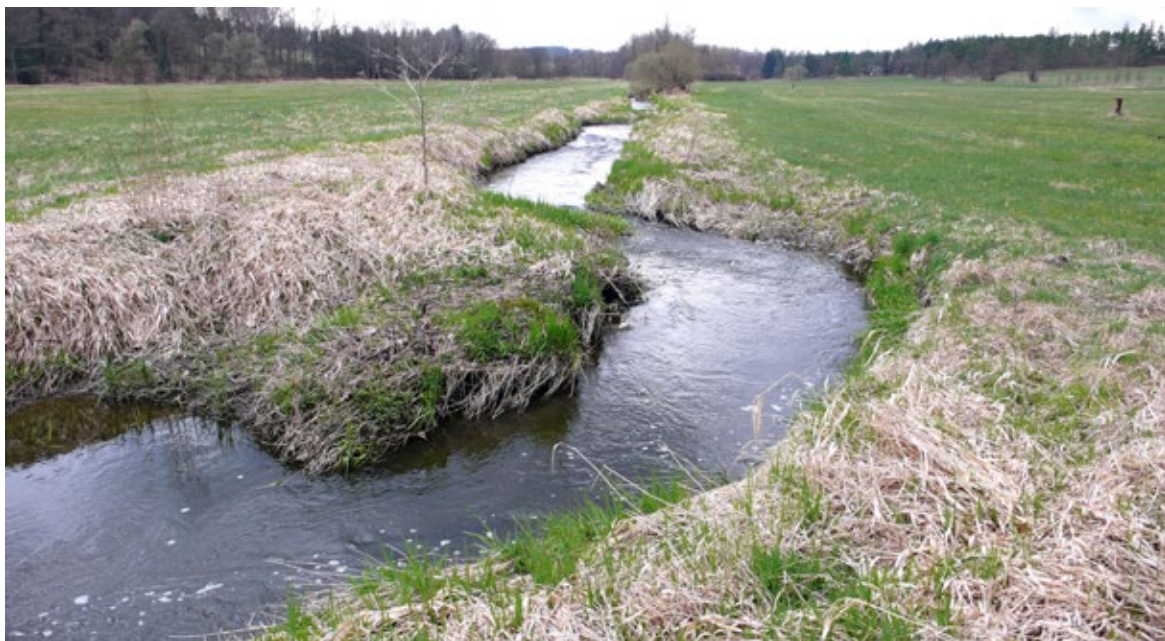
**Obr. 8.21** Koryto potoka bylo v minulosti napřímeno. Není však nadměrně zahlobené, pokud mělo někdy nějaké opevnění, to se již převážně rozpadlo, trasa se samovolně zvlňuje. Tento úsek je možné přenechat renaturaci. Třeba by pomohlo přerušované stržení drnového pokryvu břehů.

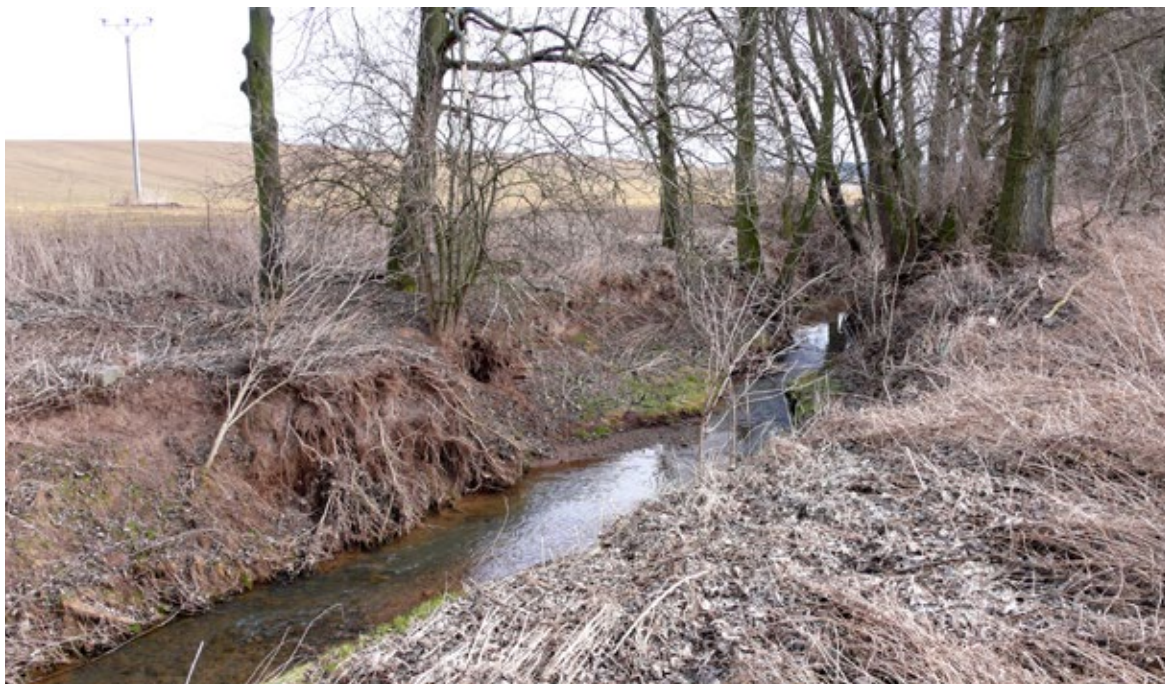
**Obr. 8.22** Tento potok v minulosti prodělal nejspíše svépomocnou zemědělskou úpravu. Koryto bylo zahloubeno a napřímáno, není hloubkově ani stranově stabilní. Nebylo opevněno nebo z jeho opevnění do dnešní doby nic nezůstalo, díky čemuž má přírodě blízké dno. O zpřírodnění koryta se pokouší břehový porost, který by bylo škoda zničit. Úsek vhodný k renaturaci, podporované přírodě blízkým změlčováním dna, nejspíše v podobě dnových pasů z kameniva nebo instalací říčního dřeva.

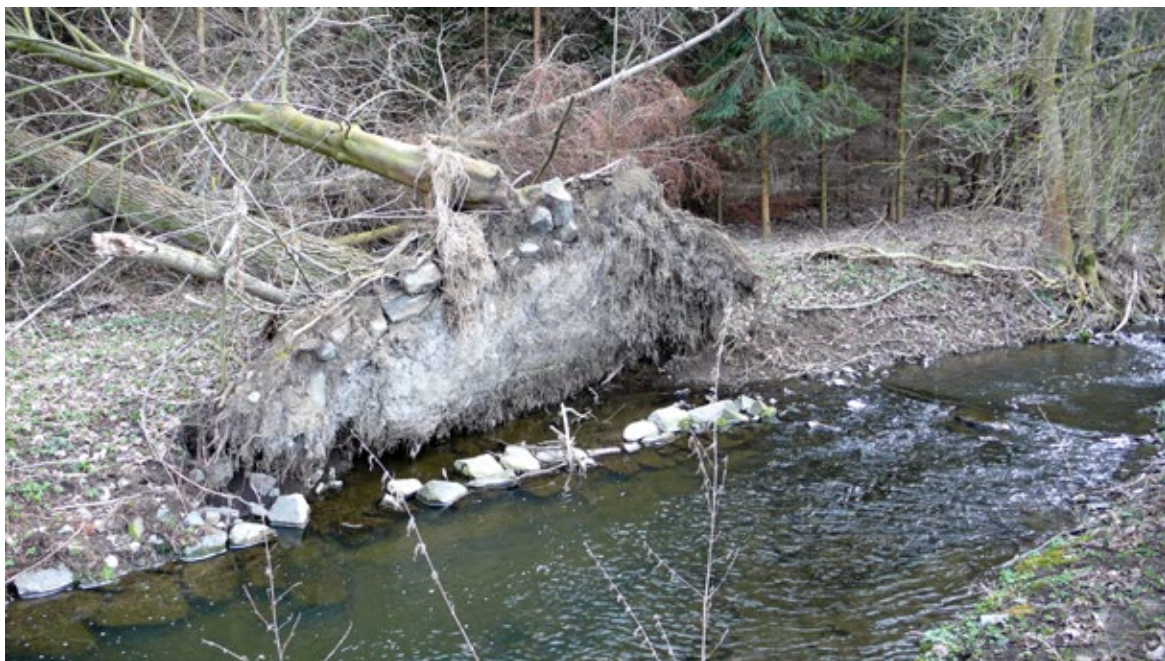
**Obr. 8.23** Stará technická úprava potoka v lesním úseku již je dost zpřírodněná. Opevnění dlažbou obnažil stromový vývrát. Koryto není příliš hluboké a má přírodě blízké dno. Tento úsek může být ponechán další samovolné renaturaci.

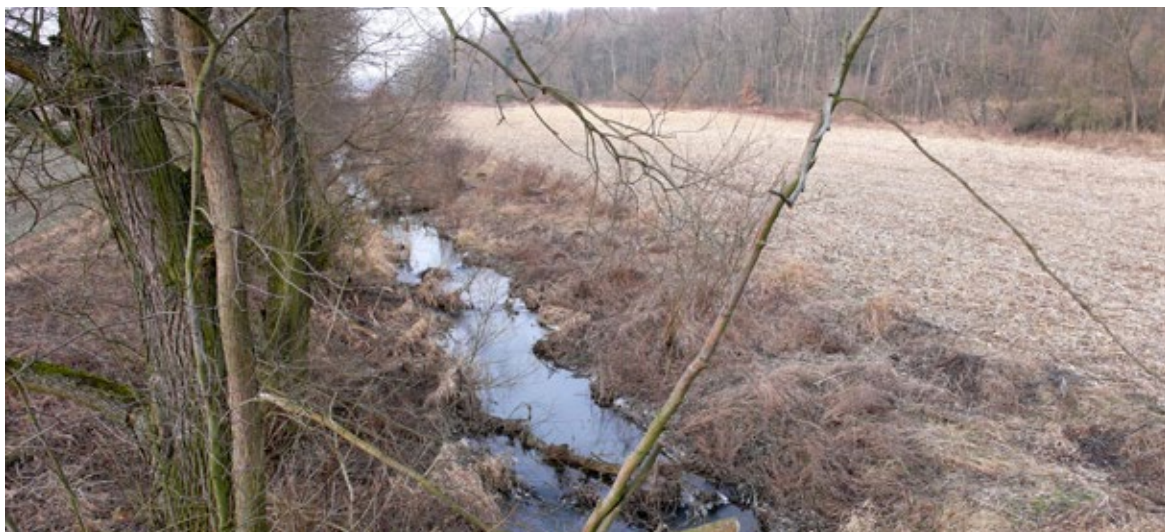
**Obr. 8.24** Starší technická úprava potoka o mírném podélném sklonu se již léta zanáší a zarůstá. Koryto není výrazně zahloubené, opevnění není patrné. Další renaturaci by bylo vhodné napomoci dílčími opatřeními na podporu členitosti. Úsek je vhodný pro výraznější aplikaci struktur říčního dřeva – zdrojem může být i dožívající výsadba kultivárních topolů na břehu potoka.

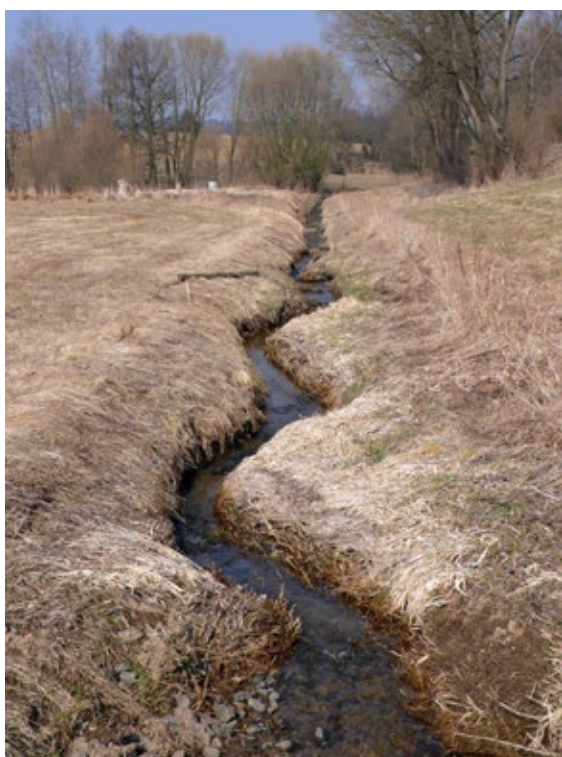
**Obr. 8.25** Druhdy „meliorovaný“ vlásečnicový potok není hluboký, staré opevnění, bylo-li nějaké, se rozpadlo nebo je skryté pod nánosy. Tento úsek si časem nejspíš sám pomůže k přírodě blízkému stavu, přiměřené přidání kameniva by procesy neškodilo.

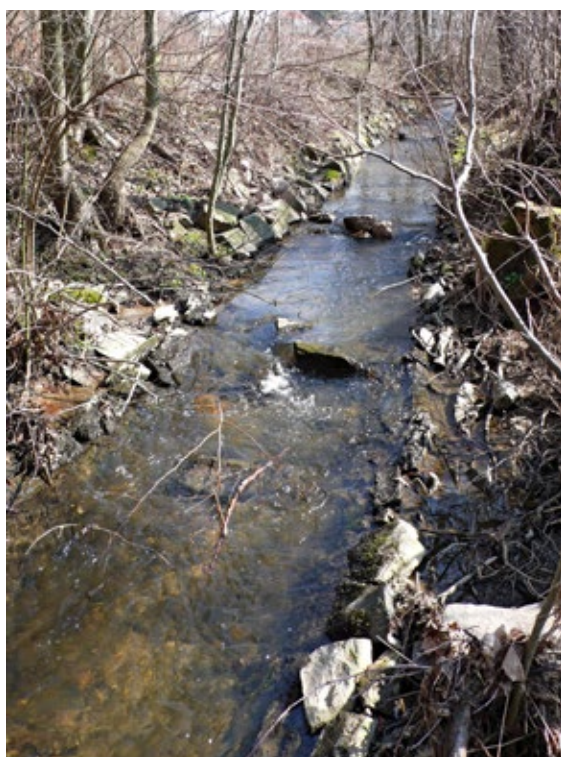
**Obr. 8.26** Stará úprava potoka s opevněním dlažbou na sucho. Dlažba se rozpadá, koryto tím nabývá na členitosti. Další renaturaci by bylo možné podporovat místním narušováním dlažby a vkládáním změlčujících a rozčleňujících struktur kameniva a říčního dřeva.

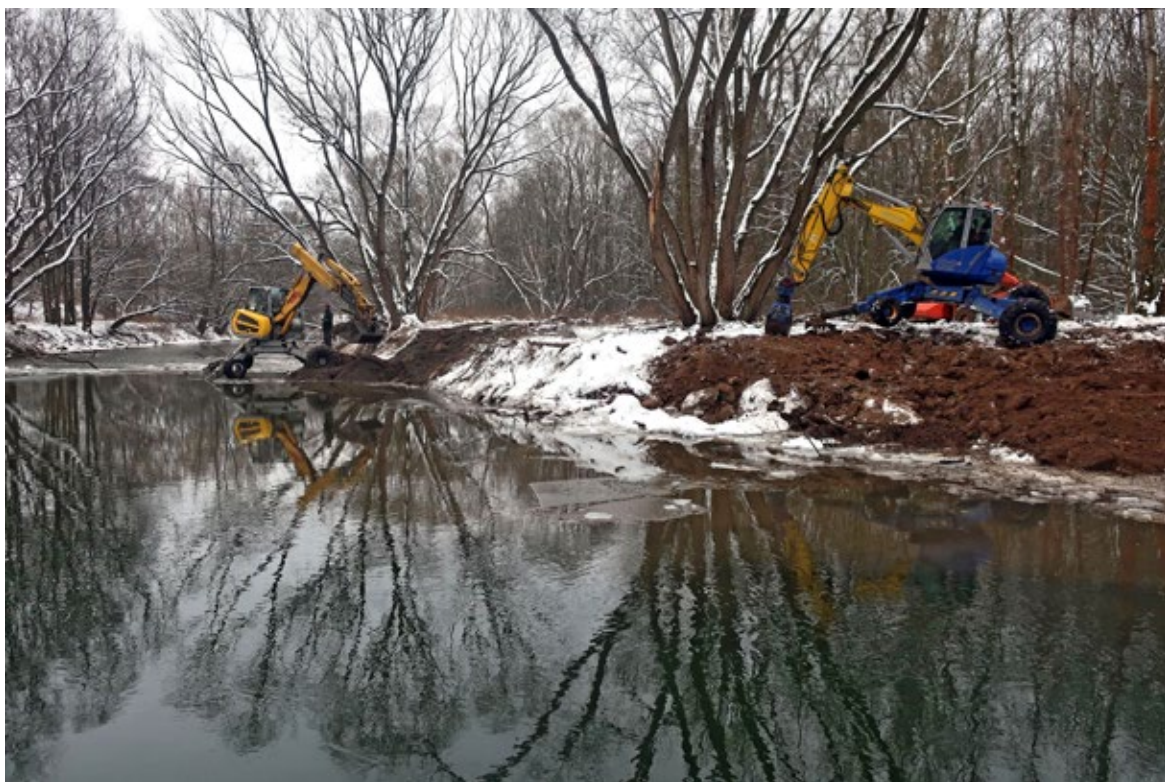
**Obr. 8.28** Inicie renaturace a redynamizace vodního toku částečným narušením opevnění koryta dlažbou. Morava u Štěpánova, akce Povodí Moravy, s.p., realizace 2018 – 2019; dotováno v rámci OPŽP. (Foto J.Koutný)

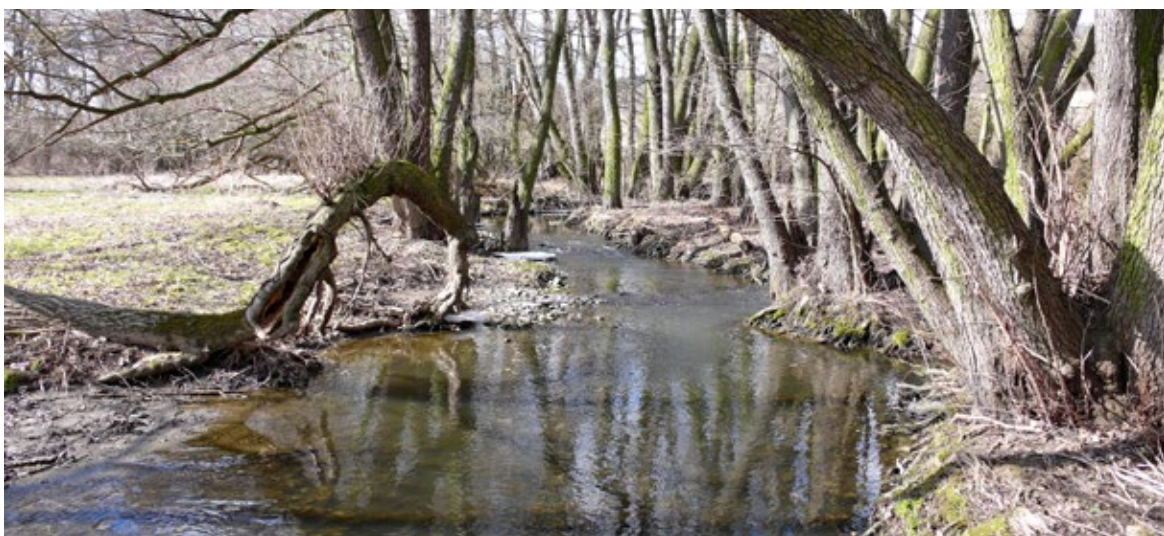
**Obr. 9.1** Břehový porost náleží k základním součástem přirozeného vodního toku a má nezastupitelnou funkci v plnění jeho vodohospodářských a ekologických funkcí. Přirozený porost obvykle podporuje účinky tlumivého rozlivu povodní do nivy a zachycuje povodňové splávi. Přirozený břehový porost potoka našich středních poloh, tvořený převážně olší lepkavou.
