# **OCHRANA A ZLEPŠOVÁNÍ MORFOLOGICKÉHO STAVU VODNÍCH TOKŮ:**

**Revitalizace, dílčí vodohospodářská  
opatření, podpora renaturačních procesů**

**METODIKA AOPK ČR**

Praha 2020

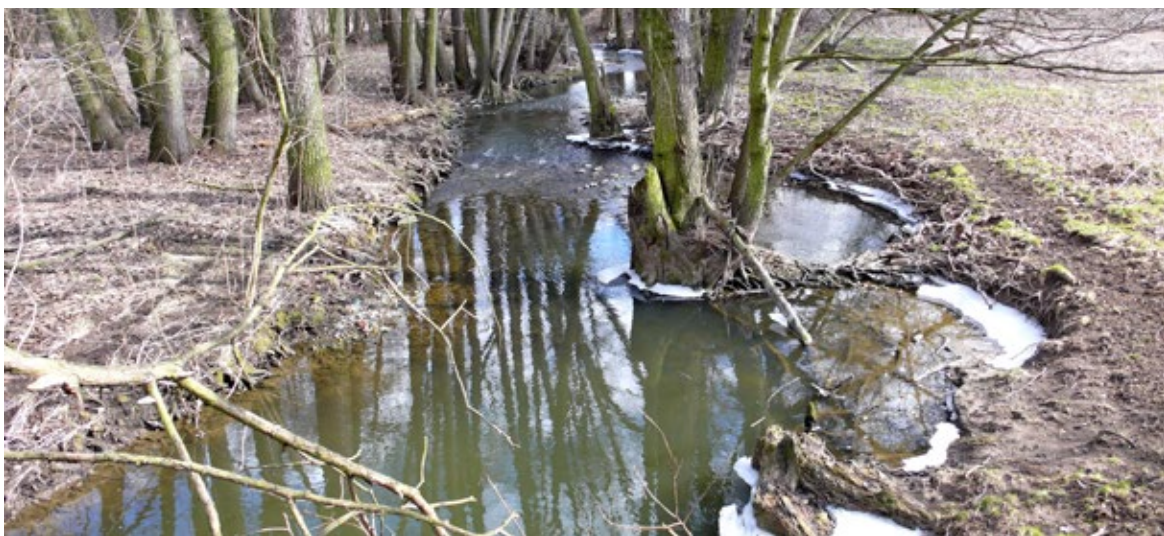
**Obr. 9.2** Hydromorfologicky a ekologicky nejdůležitější jsou dřeviny, které rostou přímo v březích. Stabilizují základní průběh břehových linií a zároveň vytvářejí hydraulickou členitost, která se přičiňuje o dynamický vývoj a tvarovou členitost břehů. Mohou vytvářet kořenové pletence, které zasahují do vody.

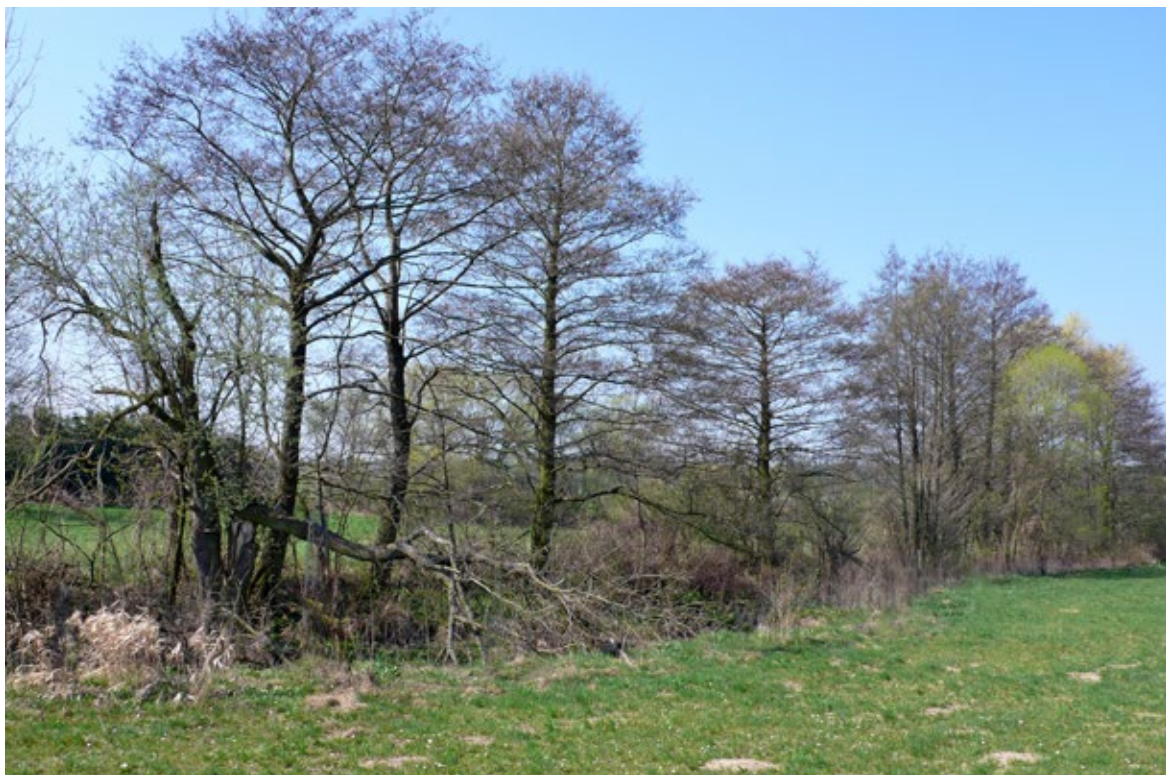
**Obr. 9.3** Obvyklý přirozený dřevinný doprovod českých potoků - základ tvoří olše a vrby.

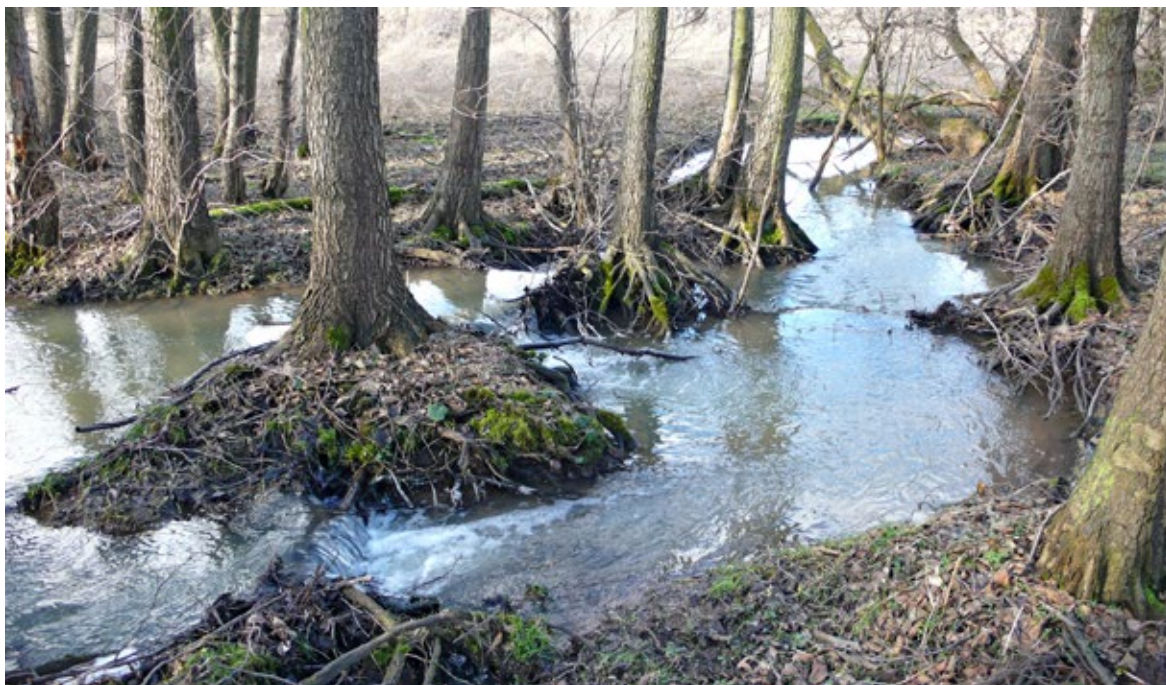
**Obr. 9.4** Kořenové pletence vytvářejí ve vodě nenahraditelná stanoviště a úkryty pro živočichy. Takový pletenec lze zničit na jeden záběr lžíce bagru, nový podobný se pak bude vyvíjet desítky let.

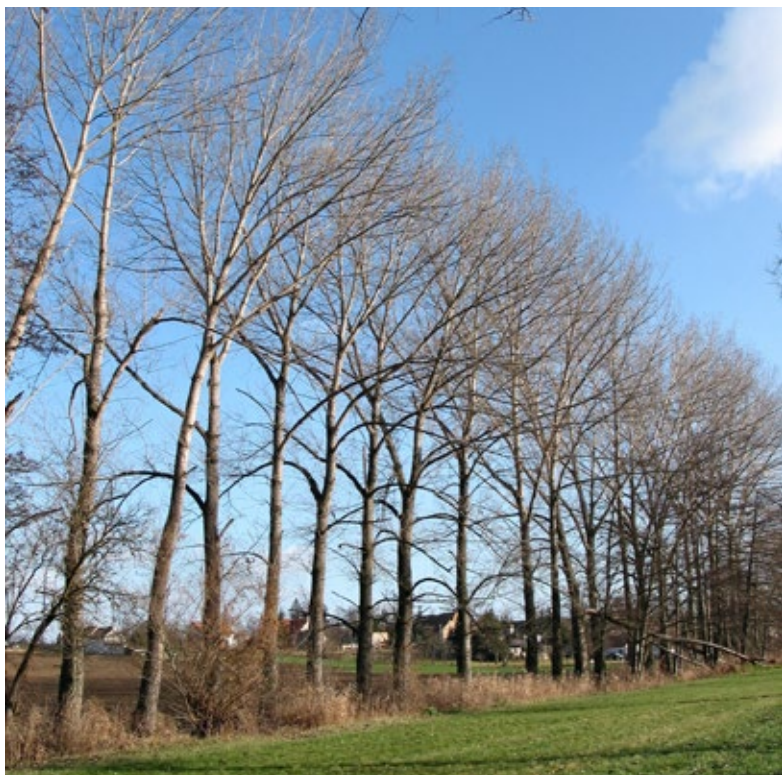
**Obr. 9.5** Dosud častý porost podél upravených vodních toků - liniová výsadba topolových kříženců. S přirozeným břehovým porostem nemá mnoho společného. Obvykle propouští dolů málo světla na to, aby se pod ním samovolně vyvíjela náhrada kvalitnějšího podrostu, ovšem dost pro bohatou buřeň. Rozpadu těchto linií a jejich nahrazení přirozenějším břehovým porostem lze napomáhat přiměřeným kácením po skupinách a následnými dosadbami. Jednorázové vykácení velkých partií nemusí být příznivé pro biodiverzitu říčního prostoru. Topolové porosty mohou být zajímavé například entomologicky. V blízkosti sídel ovšem může být razantnější postup vůči rozpadajícím se výsadbám kultivárních topolů potřebný z důvodů bezpečnosti.

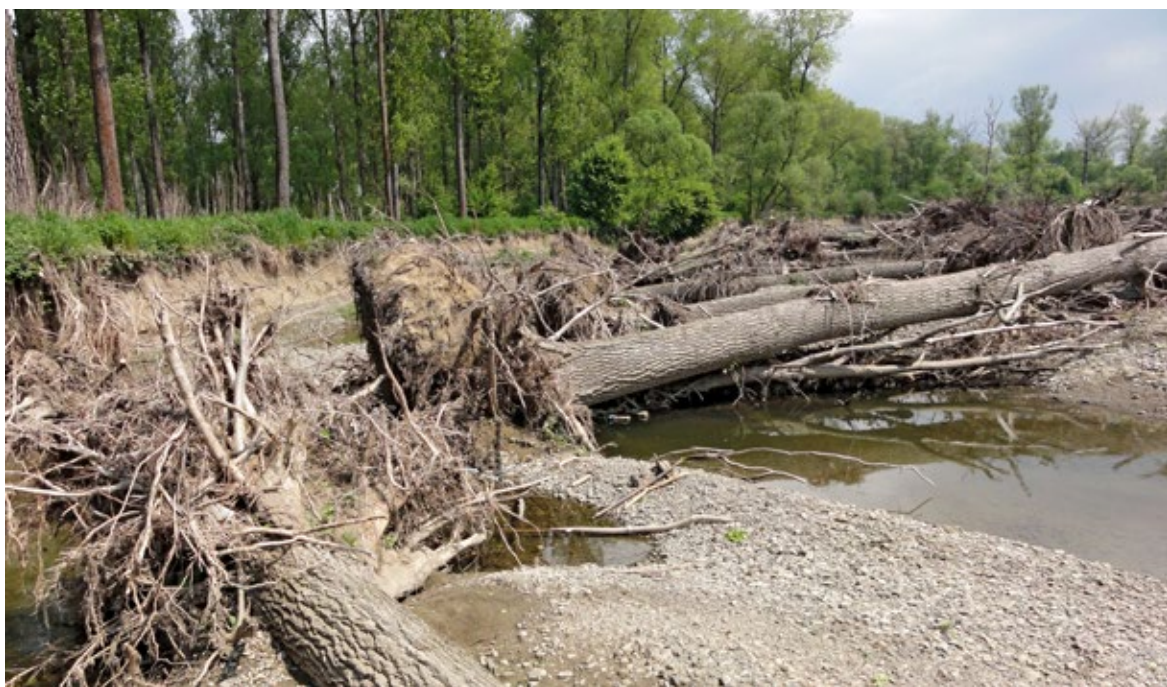
**Obr. 9.6** Břehový porost, byť zde nepůvodních topolových kříženců, jako zdroj říčního dřeva v dynamicky se vyvíjejícím korytě Bečvy. (Foto M. Krejčí)

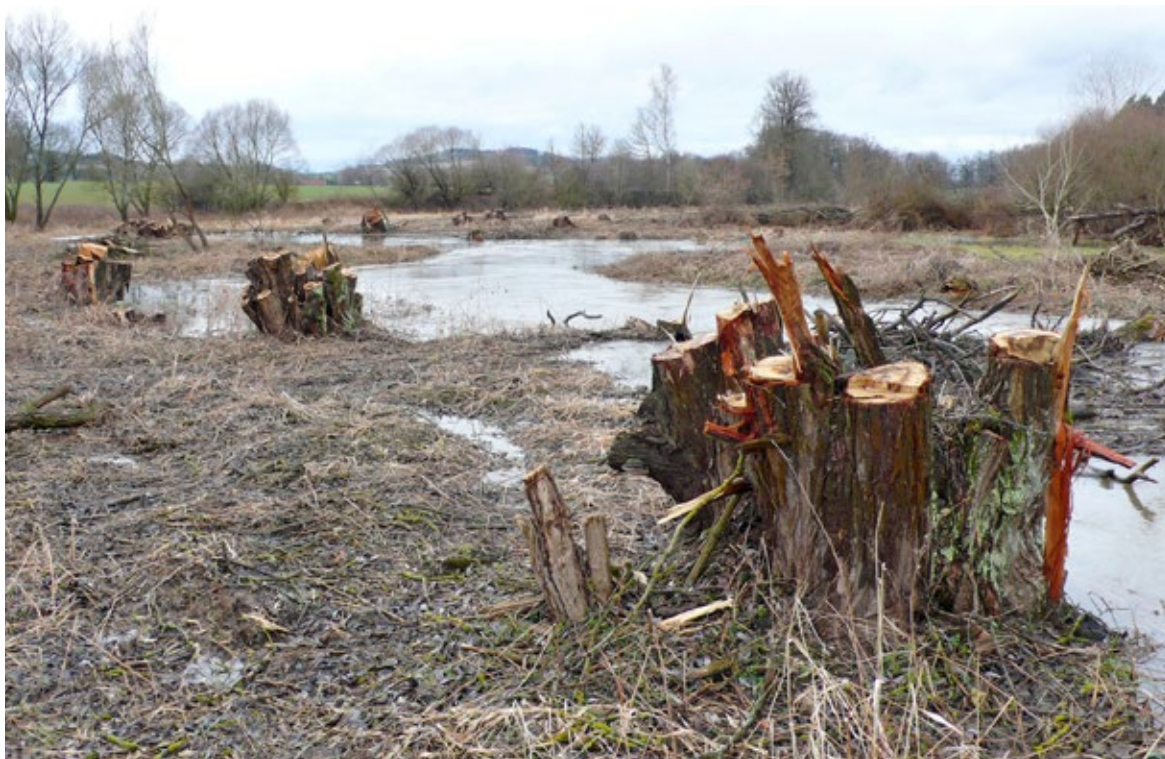
**Obr. 9.7** V tomto případě došlo k jednorázovému souvislému smýcení břehového porostu potoka. Starosta níže ležící obce měl údajně představu, že se tím obec ochrání před povodněmi....a nedostatečně kvalifikovaný pracovník správy toků, který mu chtěl vyhovět, mu nedokázal vysvětlit, že tato představa je pomýlená. Ve výsledku nešlo o péči o břehový porost, ale o jeho devastaci. Porost se následně obnoví, ale jeho ekologické a vodohospodářské funkce byly pro několik sezón významně poškozeny, jeho přirozeně členitá věková a tvarová skladba se bude obnovovat i několik desetiletí. Neodpustitelné bylo takto nárazově připravit o stanoviště a úkryty živěnu říčního pásu. Podobný výrub břehového porostu by mohl být odůvodněný ve zvláštních situacích, kde je účelné razantní nahrazení porostu zcela nepřírodního, nevyhovujícího charakteru, případně porostu silně postiženého chorobami. Takový zásah by však měl být připravován mimo jiné se znalostí přírodovědné stránky věci.

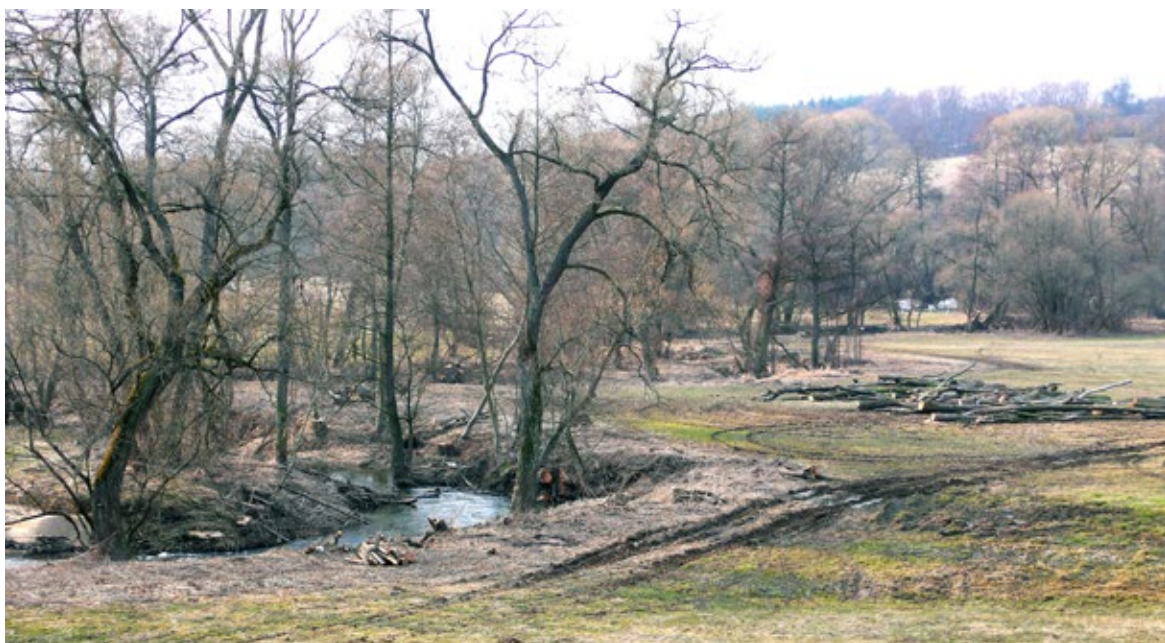
**Obr. 9.8** Probírky břehových porostů patří k udržitelnému nakládání s krajinou. Staří hospodáři takto po věky těžili hlavně palivové dřevo - a snažili se to dělat tak, aby porost nezdevastovali a příště měli zase kde brát. V dnešním pojetí ekologicky únosná probírka porostu, který lze pokládat za kvalitní a přijatelně zdravý, bere orientačně 10 %, nejvýše 20 % kmenů, nemění rámcový charakter, druhovou, věkovou a tvarovou skladbu a s tím související funkce porostu. Ponechává v porostu přiměřený díl starých, netvárných i poškozených kusů, které mohou fungovat jako doupné a hmyzí stromy a dotují vodní tok říčním dřevem.

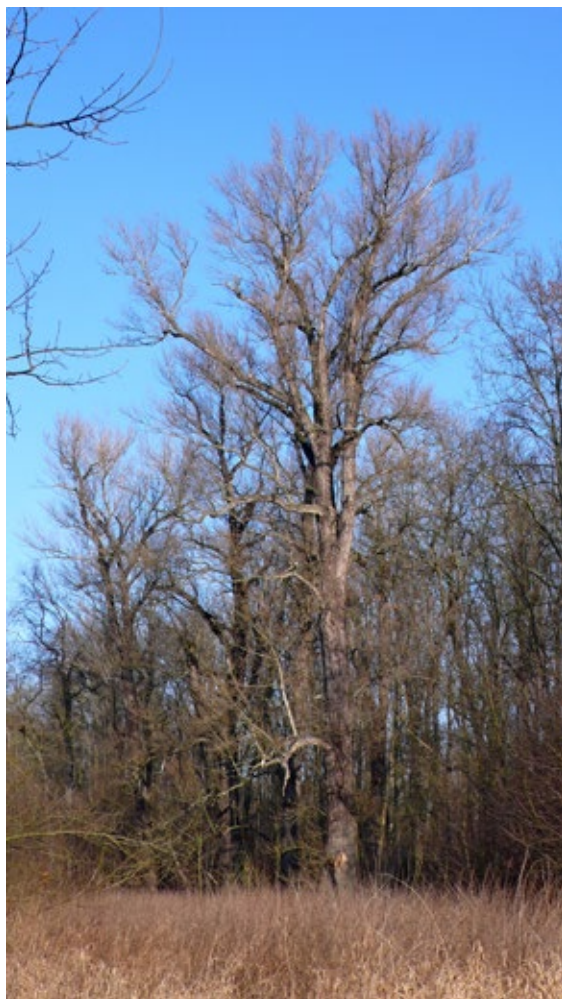
**Obr. 9.9** Topol černý - významná dřevina niv našich větších řek. Dnes o ni přicházíme v důsledku vysazování topolových kříženců a vlivem toho, že podél kanalizovaných a „dobře udržovaných“ řek chybějí obnažené štěrkové a zeminové povrchy, na nichž se nejlépe ujímá semenný nálet. Ochrana a podpora takových povrchů je jedním ze způsobů, jak topolu černému pomáhat.

- **Snímání humusových vrstev a obnažování vrstev říčního štěrku je vhodné mimo jiné pro podporu přirozené obnovy topolu černého** jako významné, bohužel však ustupující dřeviny porostů v nivách větších řek.

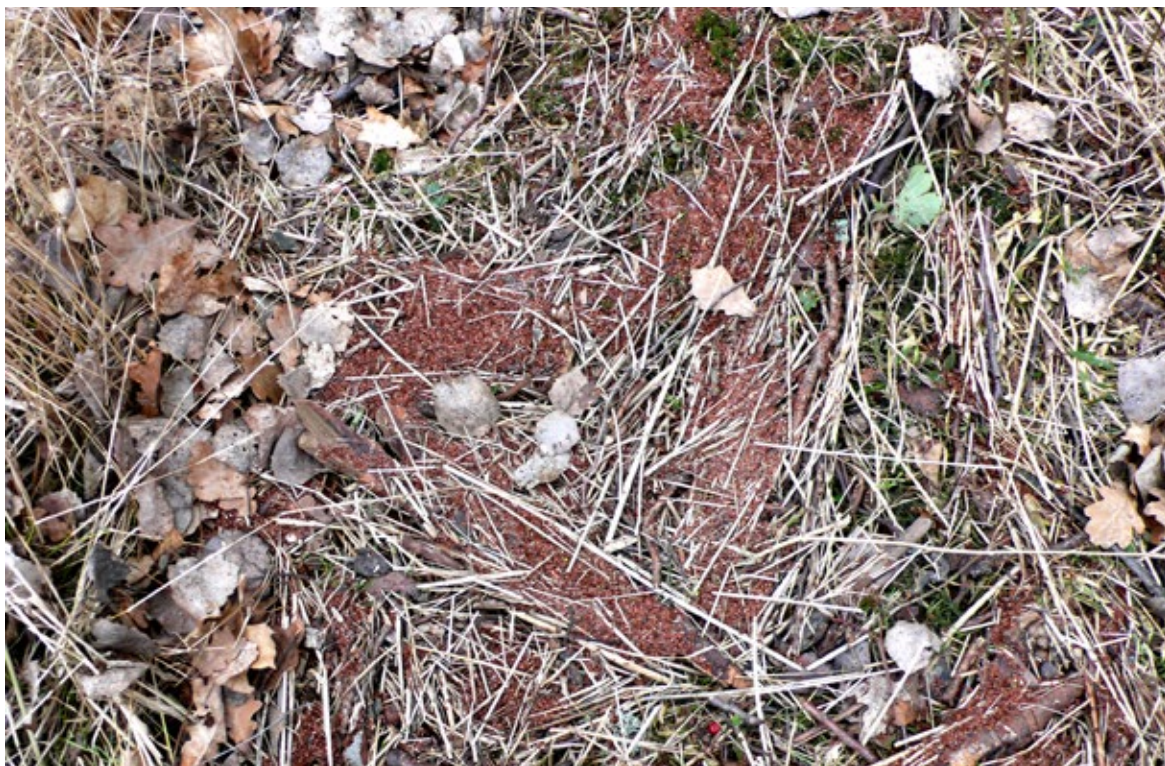
**Obr. 9.10** Zimní nálet a náplav semen olše lepkavé má zásadní význam pro samovolnou obnovu břehových porostů. Nejúspěšnější je na obnažených málo úživných površích štěrků, písků, jílu.

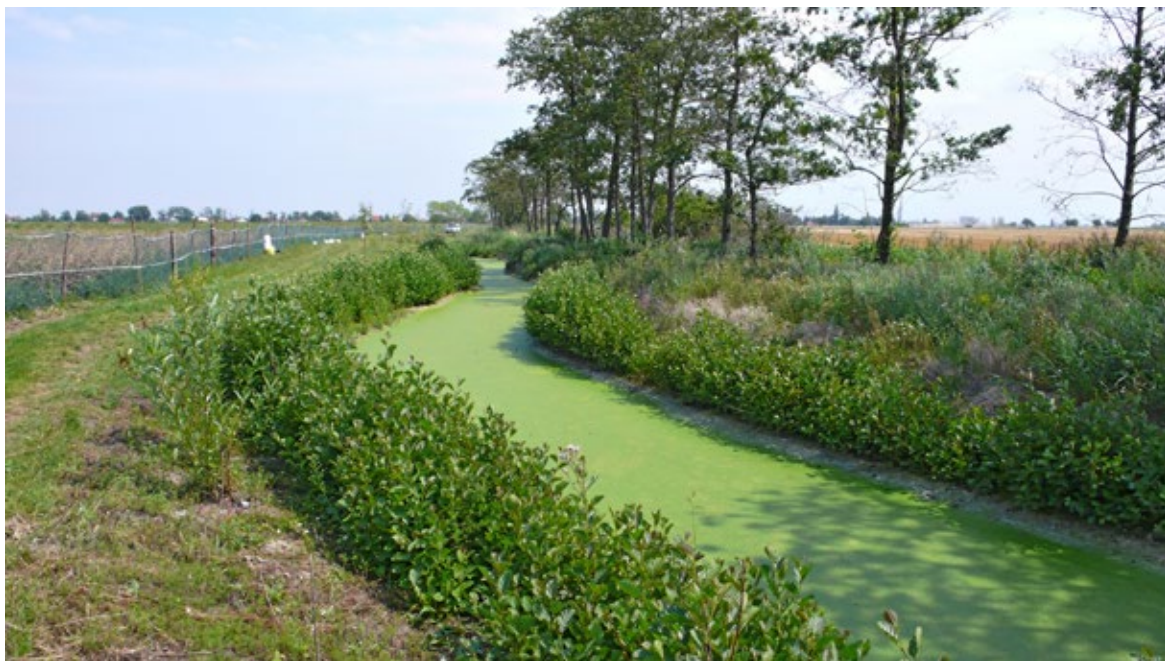
**Obr. 9.11** Částečně revitalizované odvodňovací koryto z obrázku 9.12 nakonec po vegetační stránce zachraňuje masivní obnova ze semenného náletu, resp. náplavu, který poskytlo několik podél koryta zbylých olší lepkavých. Zbývá jen věřit, že se semeny nepřenášejí infekční nemoci olší....

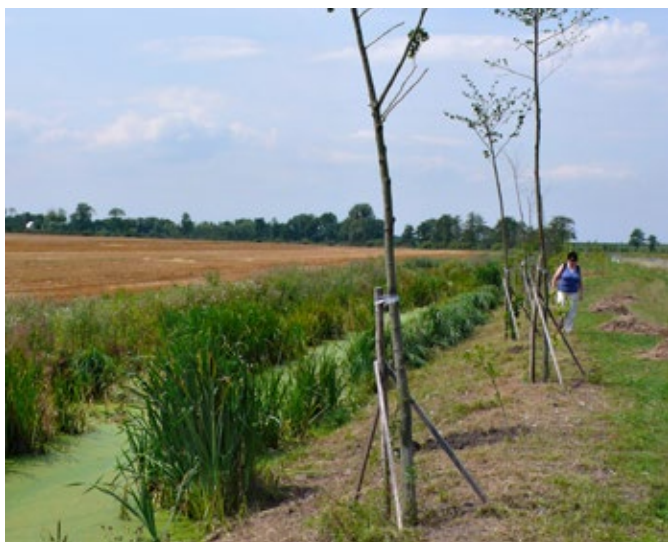
**Obr. 9.12** Bohužel ne zcela neobvyklá „vodohospodářská výsadba“. Morfologicky a funkčně nemá liniová výsadba alejových sazenic, založená v „patníkových“ sponech, nic společného s obnovou přírodě blízkého břehového porostu. V daném případě se kvalita sazenic, které byly spíš odpadem z kouta školky, než skutečně zapěstovanými alejovými sazenicemi, bídá úroveň provedení a nejspíše nulová následná péče zřejmě přičiní o to, že hlavním přínosem výsadby bude vytvoření dočasných observačních stanovišť pro místní ptactvo.

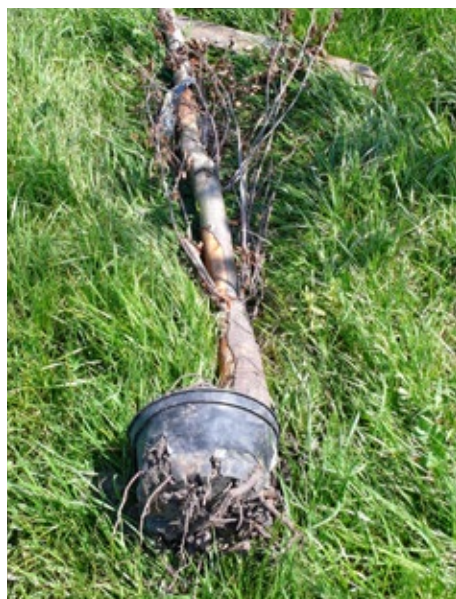
**Obr. 9.13** Někdy až překvapí, jak banální mohou být důvody neúspěchu nejspíše dobře vyfakturovaných výsadeb dřevin. Realizační personál zde byl sice poučen, že se to má dávat zeleným nahoru, ale nejspíš mu zapoměli říct, že z kontejnerových sazenic je potřeba sundat ten květináč....

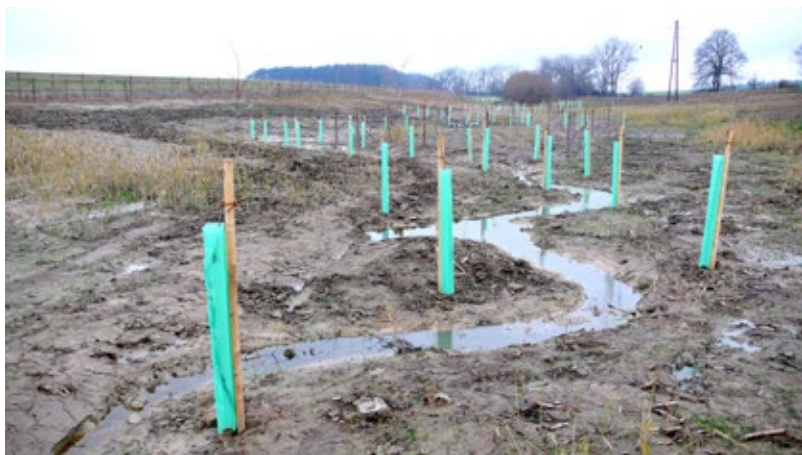
**Obr. 9.14** Revitalizace odvodňovacího hlavníku u Domašína, akce města Vlašimi, 2010. Pás údolí podél nově vytvořeného korytka osvobozeného potoka byl ozeleněn kombinovanými výsadbami. Hlavně podél koryta byly vysazeny před zvěří individuálně chráněné odrostkové sazenice zejména olše lepkavé. V ochranných oplocenkách, vykrývajících zejména obvod revitalizovaného území, byla provedena lesnický pojatá výsadba stromů a keřů - malé prostokorné sazenice na husto.

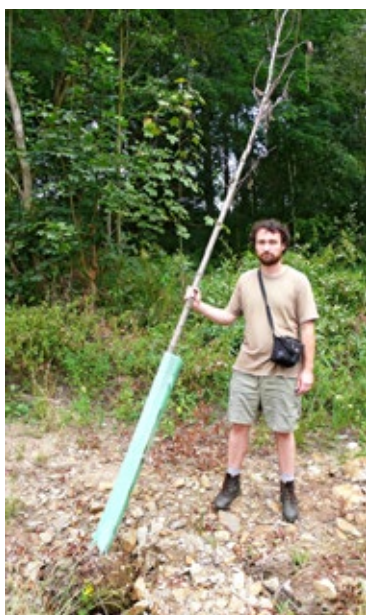
**Obr. 9.15** Podstatným nárokem alejových sazenic je to, aby byly zasaženy solidně a opatřeny proti vyvrácení. Obecně je lepší sázet alejové sazenice do alejí. Když už má někdo tolik peněz, že je chce sázet do břehových porostů, musí počítat s tím, že tady jsou nároky na stabilitu ještě větší. Alejová sazenice s balem, vyvrácená velkou vodou.

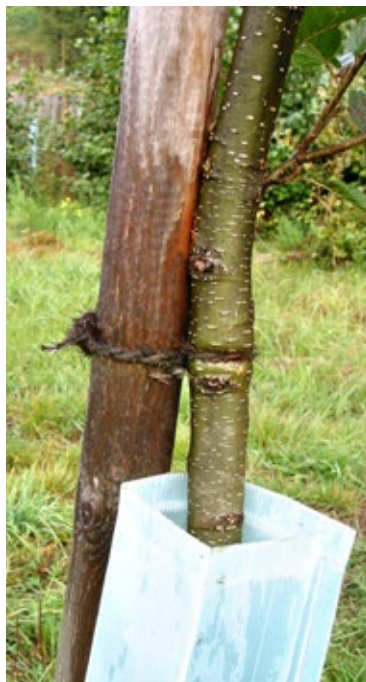
**Obr. 9.16** Časté selhání následné údržby výsadeb - úvaz ke kůlu zaškrtil sazenici olše.

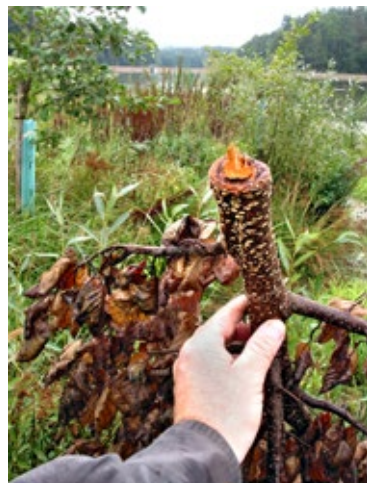
**Obr. 9.17** Vršek olšové sazenice, zaškrcený neodstraněným úvazem, zaskl a ulomil se. (I když možná není vše ztraceno, ze spodní části sazenice může vyrůst sice netvárný, ale ekologicky hodnotný jedinec. Pokud byla použita ne zcela vhodná, rádo by alejová sazenice formátu „dlouhé bidlo“, může být takový vývoj dokonce příznivý. Při posuzování udržitelnosti dotované výsadby však nejspíš nepůjde o úspěch.)

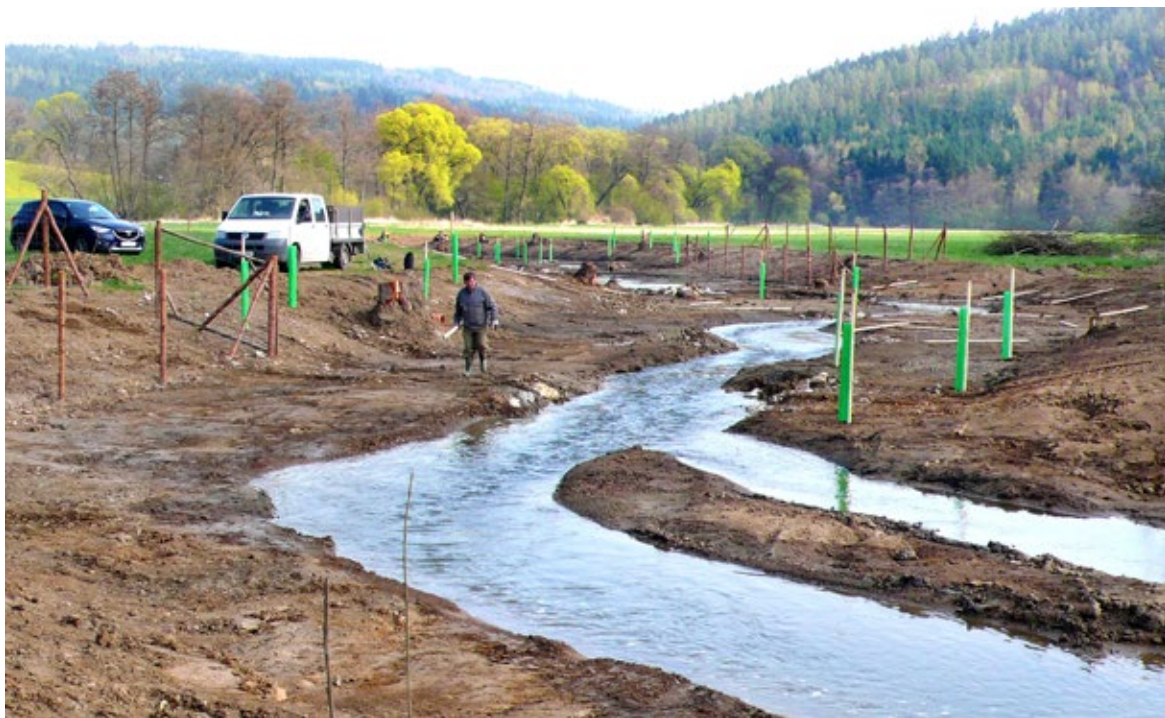
**Obr. 9.20** Kombinace individuálních a oplocenkových výsadeb, prováděná při revitalizaci Loděnického potoka u Nenačovic, 2015.

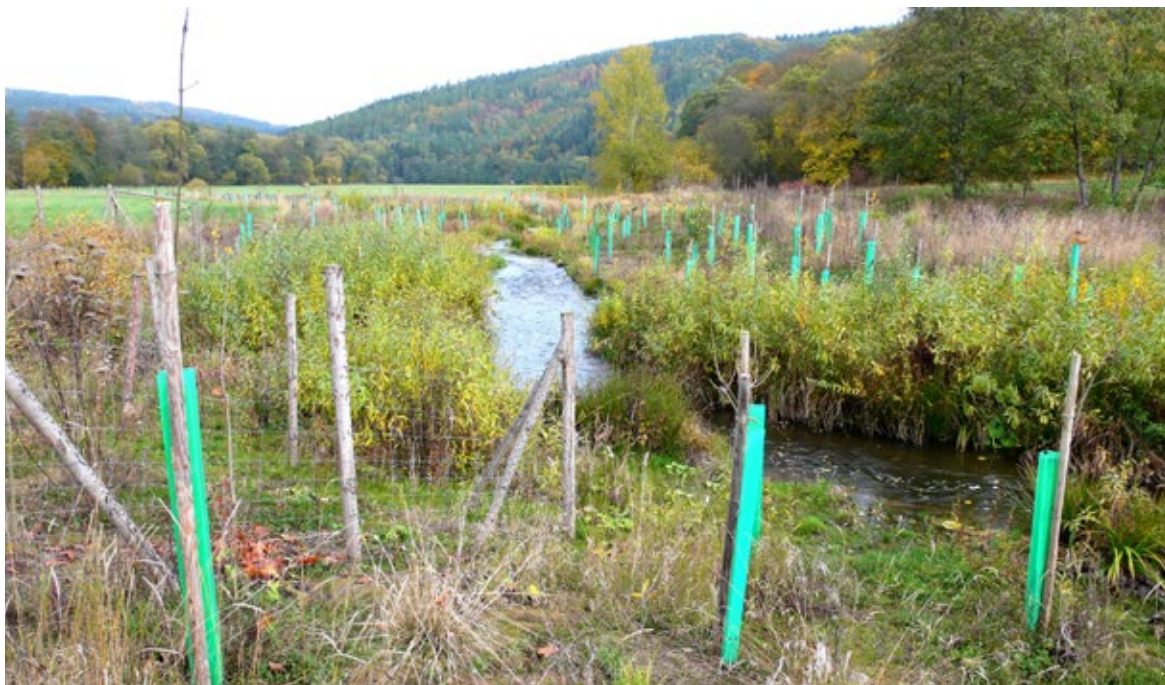
**Obr. 9.21** Revitalizace Loděnického potoka u Nenačovic po první vegetační sezóně. Vysazené dřeviny se postupně odhodlávají ke „startu“. Ve vlhkých bermách kolem potoční kynety již svádějí boj o místo a o světlo hlavně vrby ze zapíchaných řízků i ze samovolných náplavů živých úlomků větví.

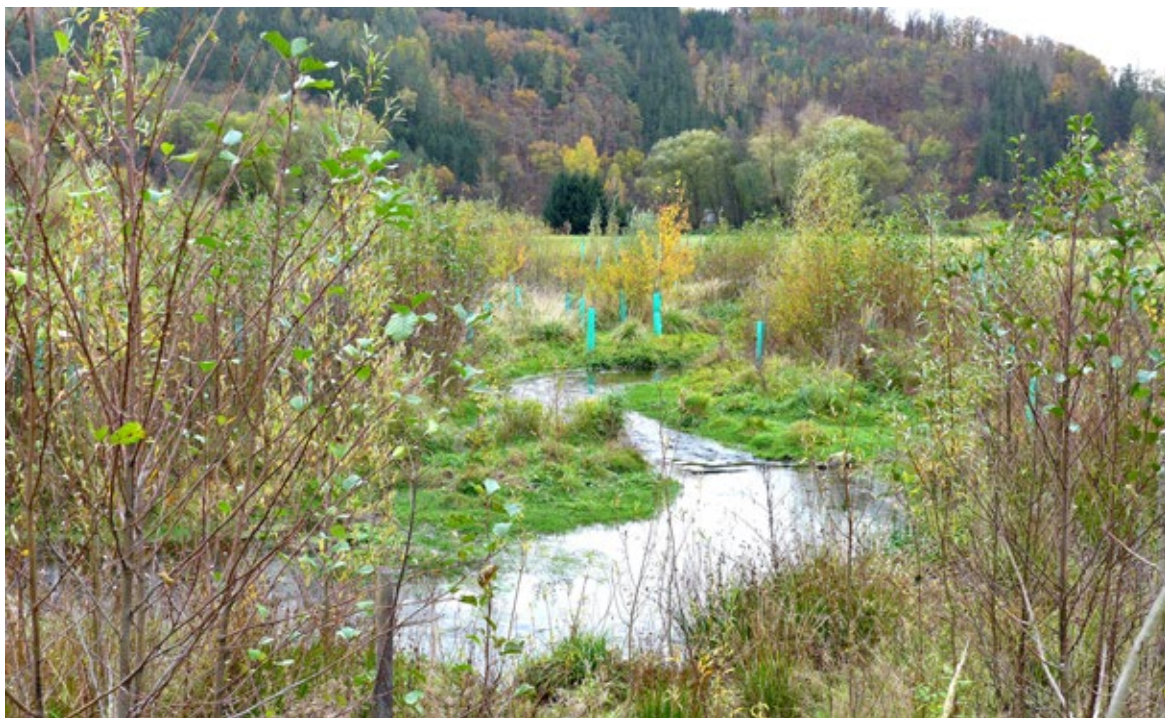
**Obr. 9.22** Revitalizace Loděnického potoka u Nenačovic v roce 2018, po třetí vegetační sezóně. Samovolná obnova olší a vrb předstihuje očekávání.

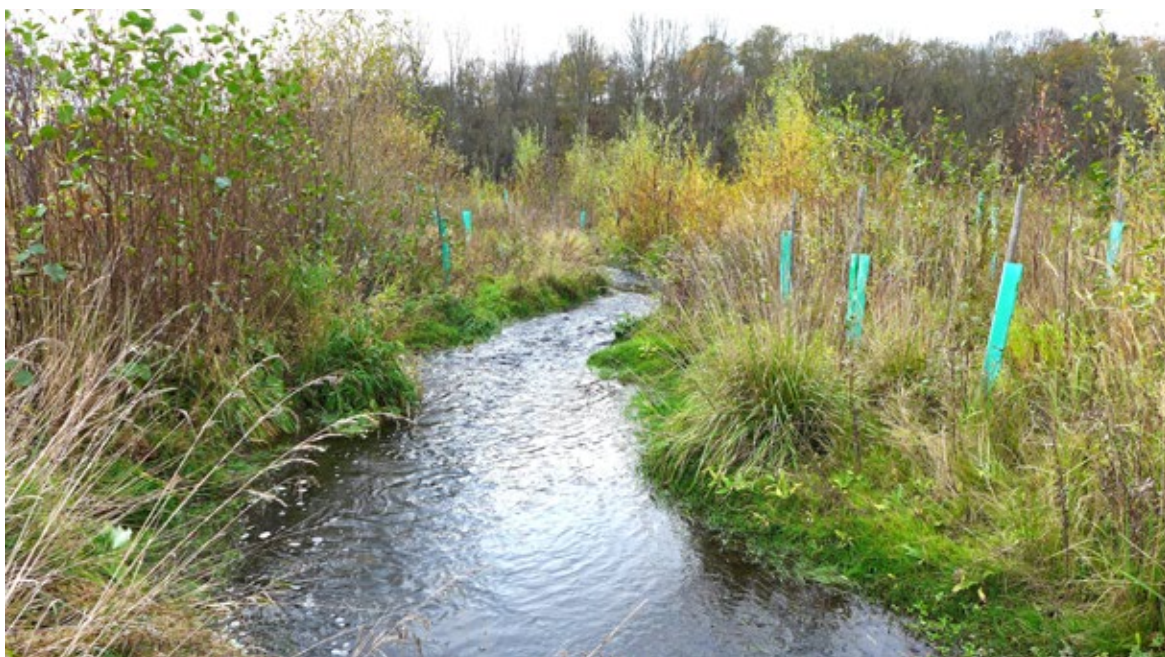
**Obr. 9.23** Revitalizace Loděnického potoka u Nenačovic v roce 2019: Samovolná obnova olší a vrb předstihuje provedené výsadby. Vnukají se úvahy o tom, kolik se na výsadbách mohlo ušetřit. Ale objektivně - potenciál samovolné obnovy není snadné dopředu správně odhadnout. Navíc v roce 2019 vstoupili do této lokality bobři, takže se teprve uvidí, kam se bude vývoj ubírat.

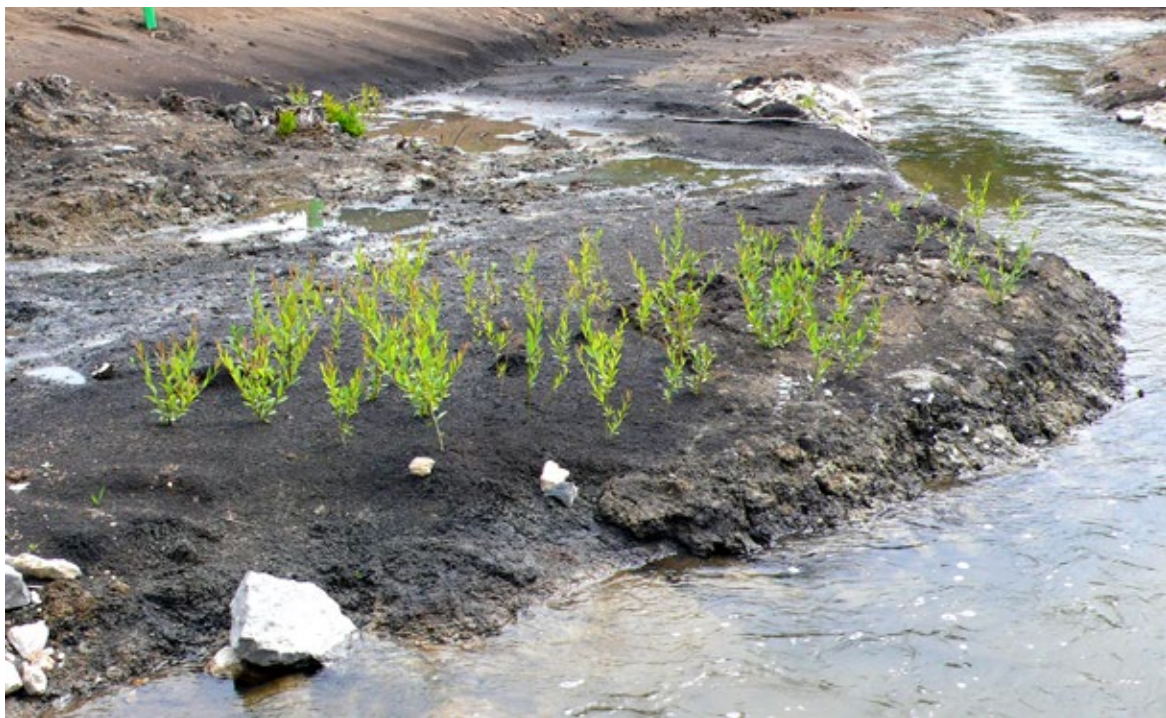
**Obr. 9.24** Účinný způsob zakládání porostů na vlhkých osluněných místech - jarní husté zapichování vrbových řízků. Řízky i větve zapíchané jednotlivě mohou být snadno zničeny zvěří.

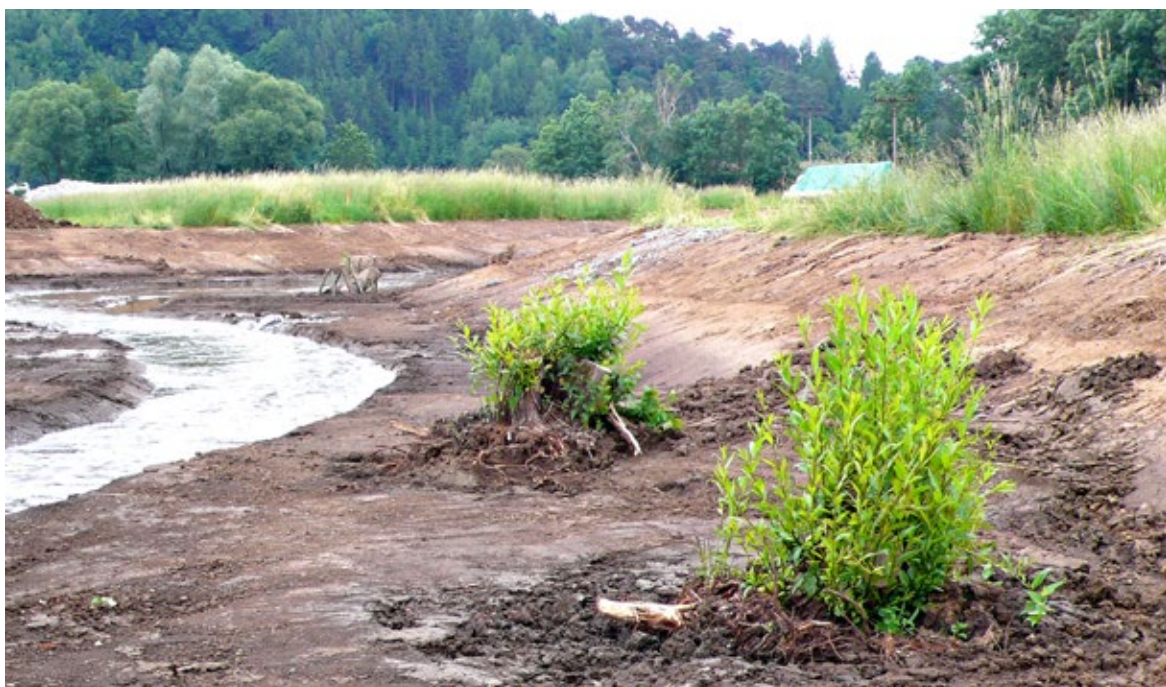
**Obr. 9.25** Pařezové implantáty: Při rušení starého, technicky upraveného koryta Loděnického potoka u Nenačovic byly uchovávány hlavně vrbové pařezy a následně byly zakopávány v blízkosti nového, revitalizačního koryta. Funkční způsob ozelenění. (Obrazila i většina olšových pařezů, i když tradované poučky to nepředpokládají.)

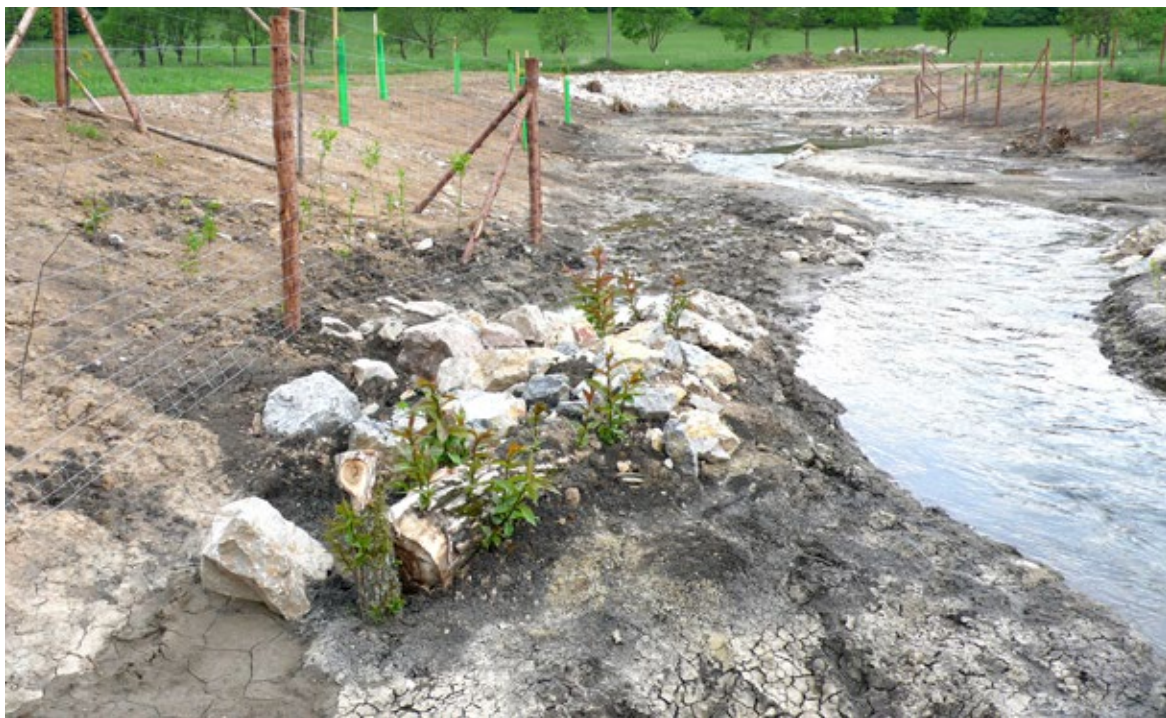
**Obr. 9.26** Obrážející živé vrbové poleno, obložené několika kameny.

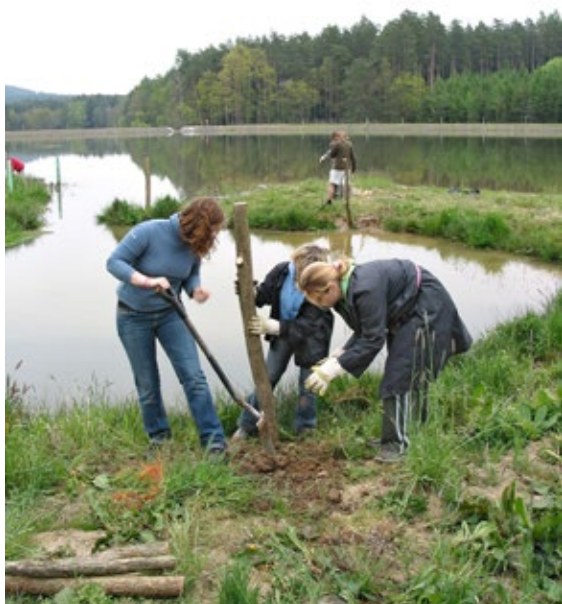
**Obr. 9.27** Zjara se živé, čistě seříznuté vrbové kůly s nepoškozenou kůrou zapouštějí do země na slunných březích. Záměrně uvádíme zapouštění, a ne zatloukání, protože tím se kůly obvykle silně poškodí.

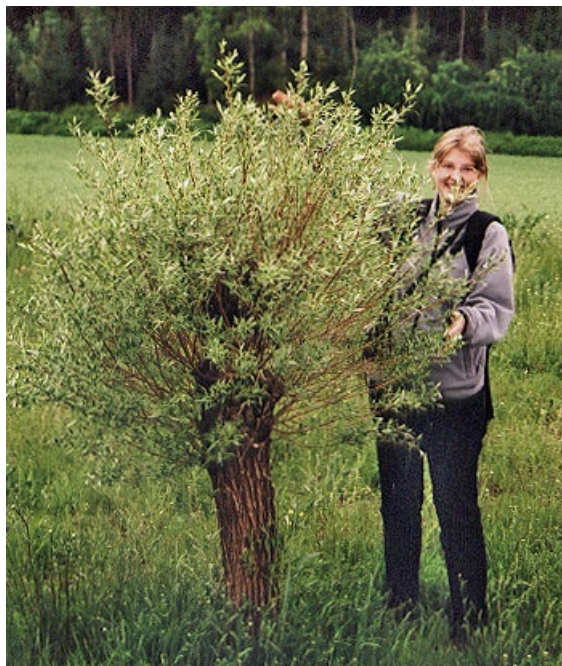
**Obr. 9.28** Vrba z uchytišího se kůlu je možné nechat, ať roste, jak umí. Nebo ji lze pravidelným seřezáváním, alespoň jednou za pět let, pěstovat jako vrba hlavatou, tradiční zdroj košařského proutí a postupně přirozený hmyzí hotel.

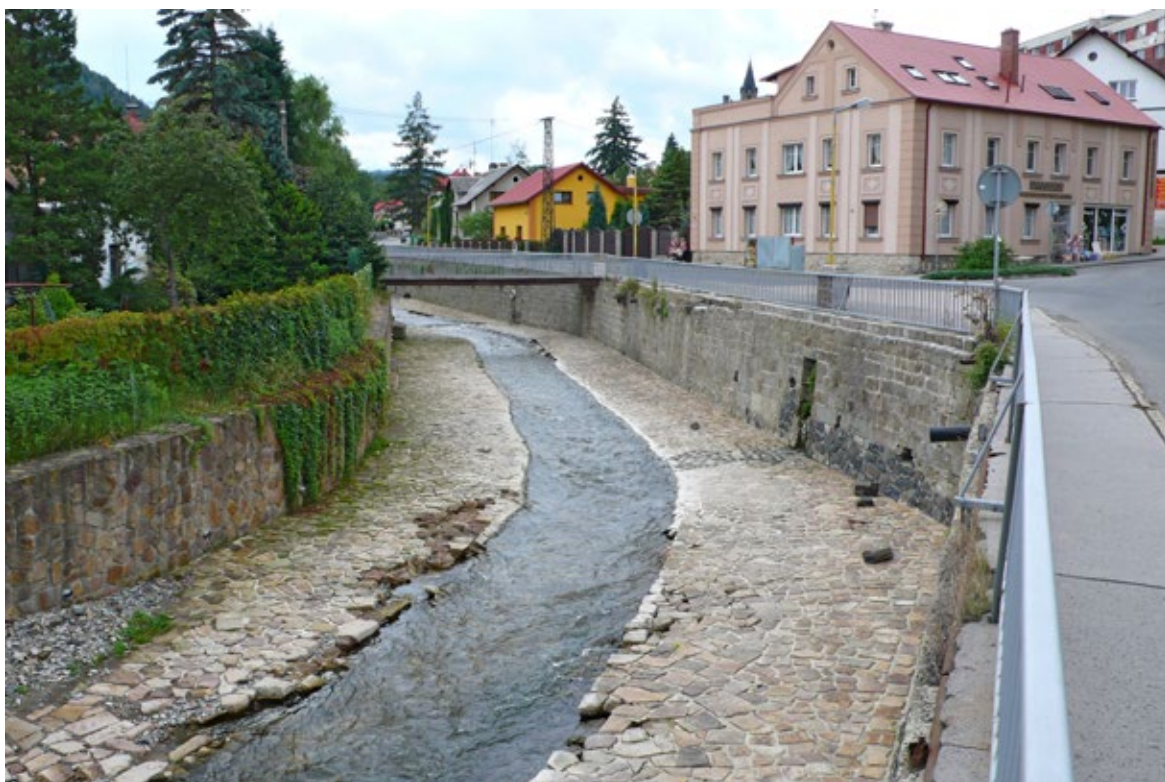
**Obr. 10.1** Kanalizované intravilánové koryto: Ekologické funkce vodního toku jsou zásadním způsobem potlačeny. Vzhledem k hydraulickým poměrům v dlážděné kynetě je tento úsek sám o sobě překážkou v protiproudé migraci vodních živočichů. Dlážděné bermy představují v korytě jalové plochy, plnící pouze výplňové funkce. Na tom, že je zde koryto lemováno postranními zdmi, se vzhledem k prostorovým podmínkám nejspíš nic nezmění, nicméně počínající rozpad dlažby by mohl být námětem k úvahám o možnostech zpřírodnit alespoň dno koryta včetně postranních berem.

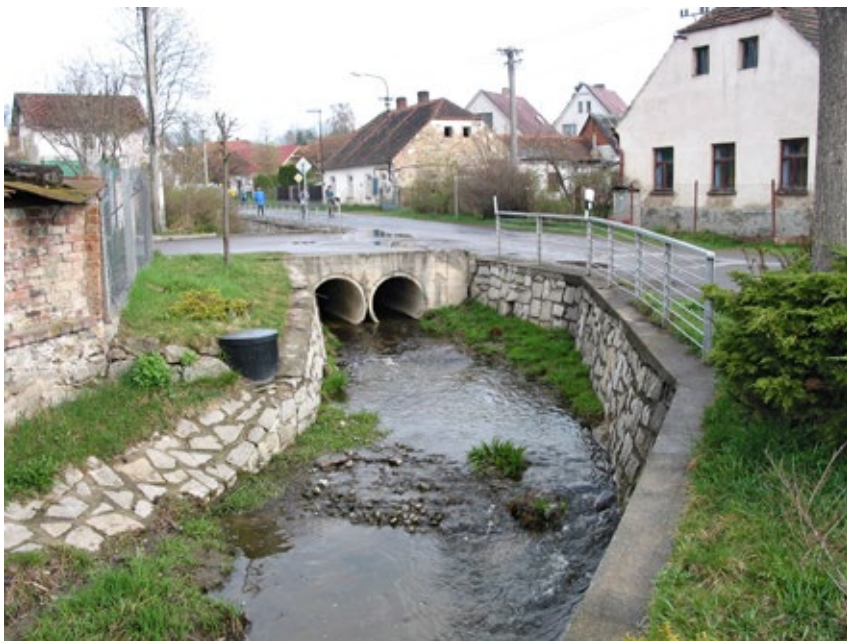
**Obr. 10.2** Lidé mají na vodní toky v zastavěných územích těžko slučitelné požadavky. Přejí si, aby za normálních poměrů zabíraly co nejméně místa, aby se vešly pokud možno „do brčka“. Za povodně by ale měly být schopny neškodně pobrat pokud možno všechno, co může přitéct z výše ležícího povodí. Velké povodňové problémy v zastavěných územích obvykle působí úzká místa v podobě nevhodně postavených mostů, lávek a přejezdů.

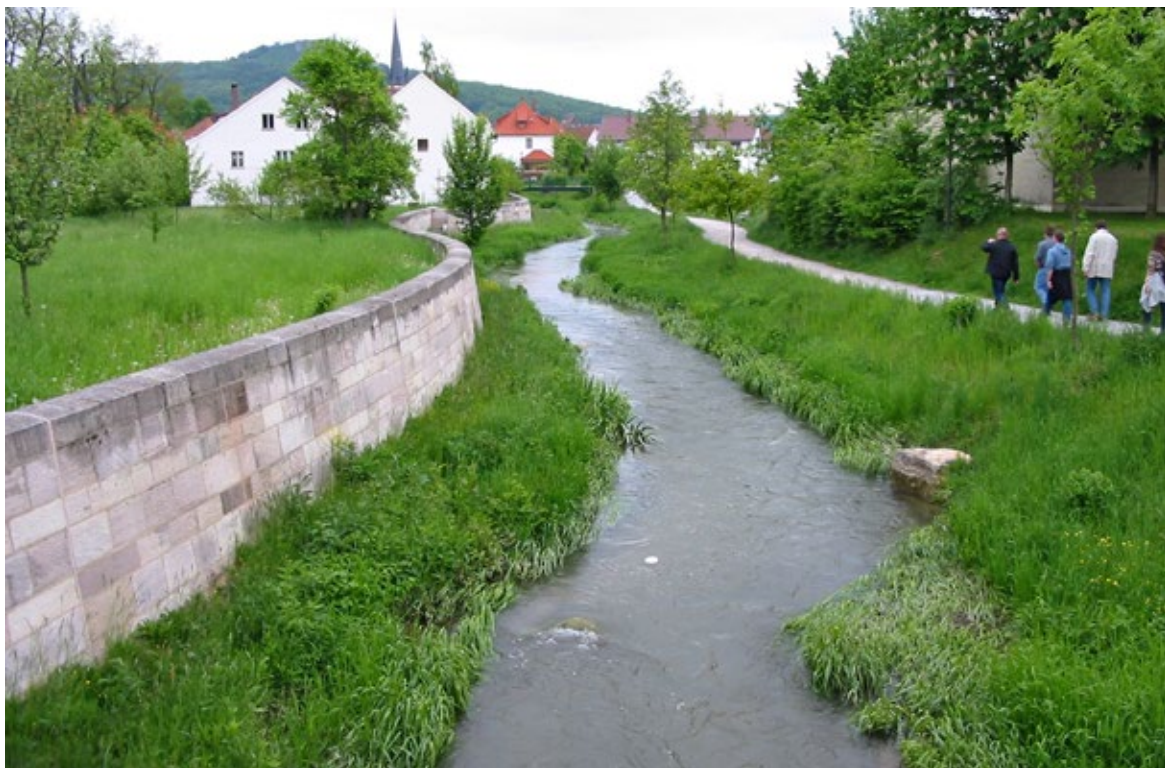
**Obr. 10.3** Bad Staffelstein v Bavorsku - klasická lokalita intravilánových revitalizací. První etapa protipovodňové a revitalizační úpravy potoka Lauterbach proběhla v roce 1998 v dolní části městečka. Byl vytvořen povodňový koridor o kapacitě na úrovni  $Q_{20}$ , který proti okolní zástavbě vymezují architektonicky řešené zdi, místy zemní valy. Vjeďte se do něj přírodě blízká kyneta potoka, parková úprava se stromy a vycházková cesta.

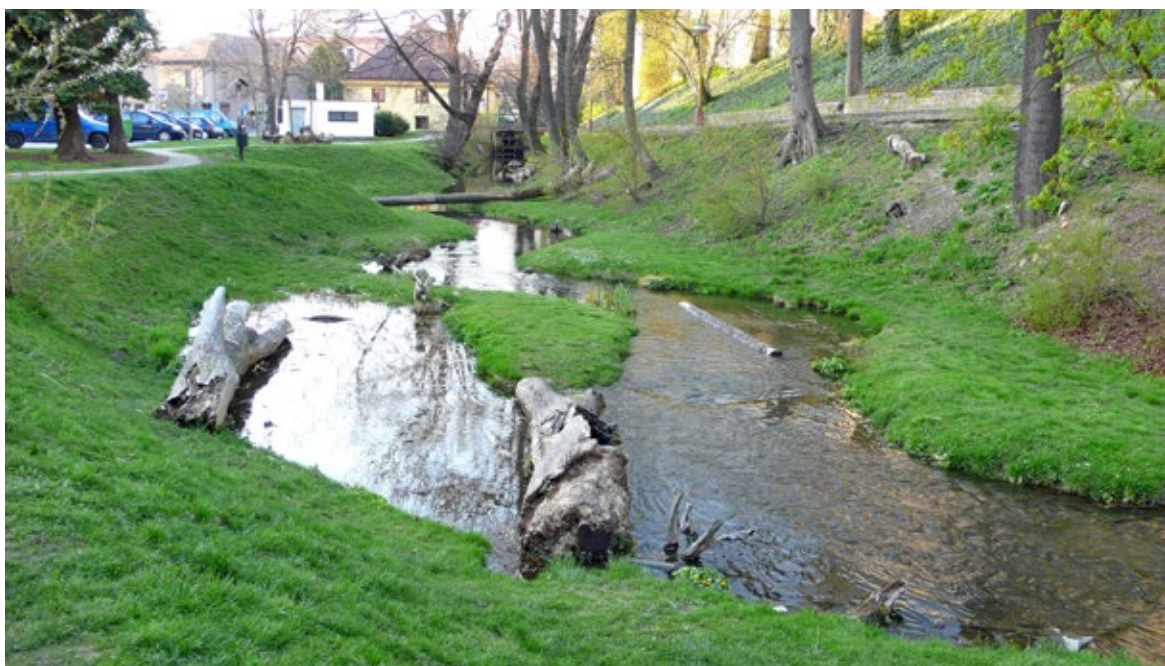
**Obr. 10.4** Přírodě blízká revitalizační úprava mlýnské a hradební strouhy v Chrudimi, zahájená v roce 1998. Pohled v roce 2010. Akce finančně podpořená v rámci programů Státního fondu životního prostředí. Koryto se stalo nejatraktivnější součástí parkové úpravy podél městských hradeb.

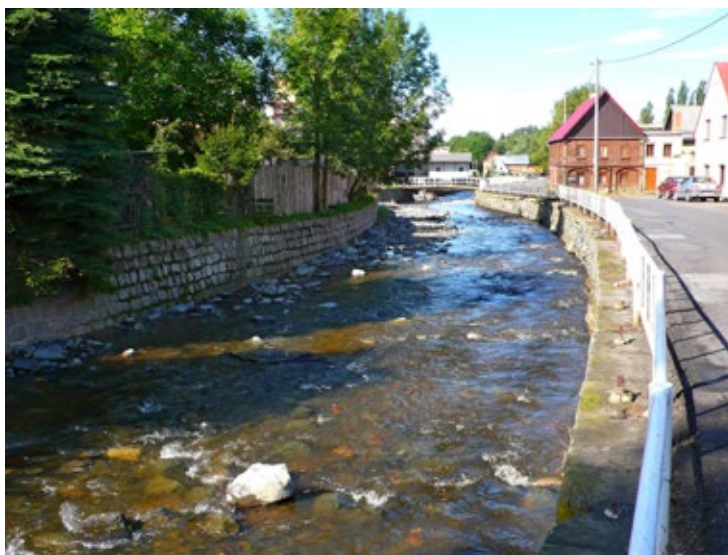
**Obr. 10.5** Přijatelný historický koncept vodního toku v souvislé zástavbě jako předloha pro kompromisní revitalizace – Kamenice v České Kamenici, 2010. Zástavba neumožňuje nahradit břehové zdi nějakými rozvolněnými tvary břehů, ale aspoň dno je přírodě blízkého charakteru, kamenité, členité.

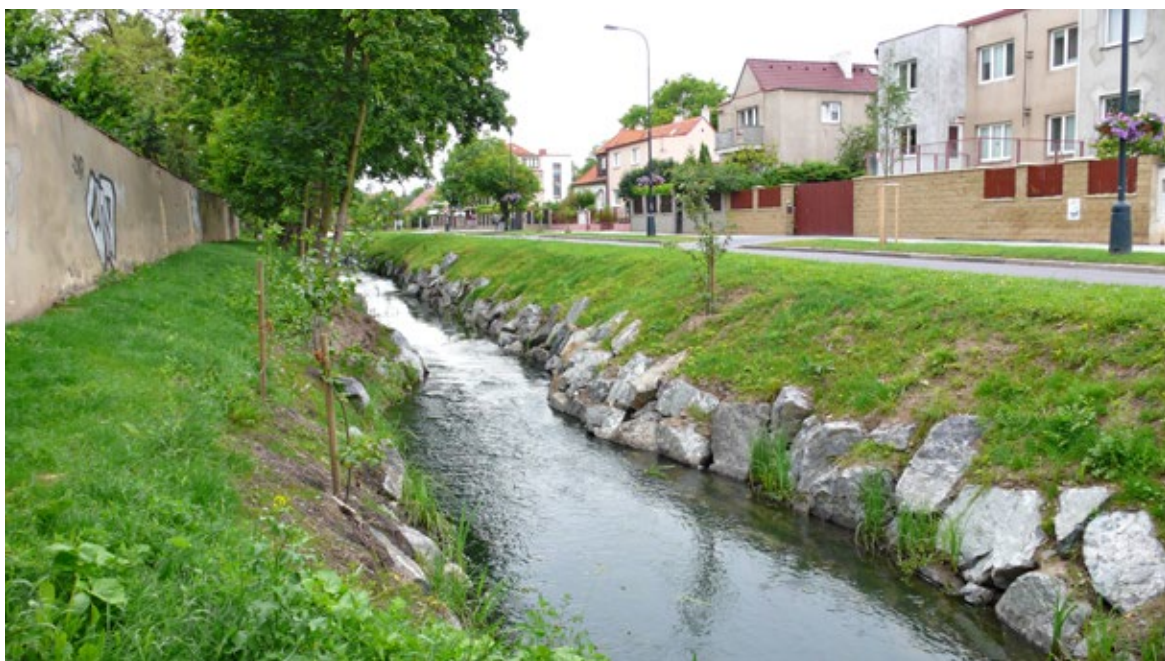
**Obr. 10.7** Litovický potok v Praze – Ruzyni, 2010. Podél zdi obory Hvězda tu po desetiletí tekł potok kanálem, překrytým betonovými deskami. Magistrát města Prahy jej nechal otevřít. (Financováno z prostředků hl. m. Prahy.) Stísněný prostor mezi oborní zdí a silnicí neumožňuje výraznější rozvolnění trasy a rozevření příčných průřezů, nicméně potoku byla vrácena alespoň základní ekologická hodnota.
