# **OCHRANA A ZLEPŠOVÁNÍ MORFOLOGICKÉHO STAVU VODNÍCH TOKŮ:**

**Revitalizace, dílčí vodohospodářská  
opatření, podpora renaturačních procesů**

**METODIKA AOPK ČR**

Praha 2020

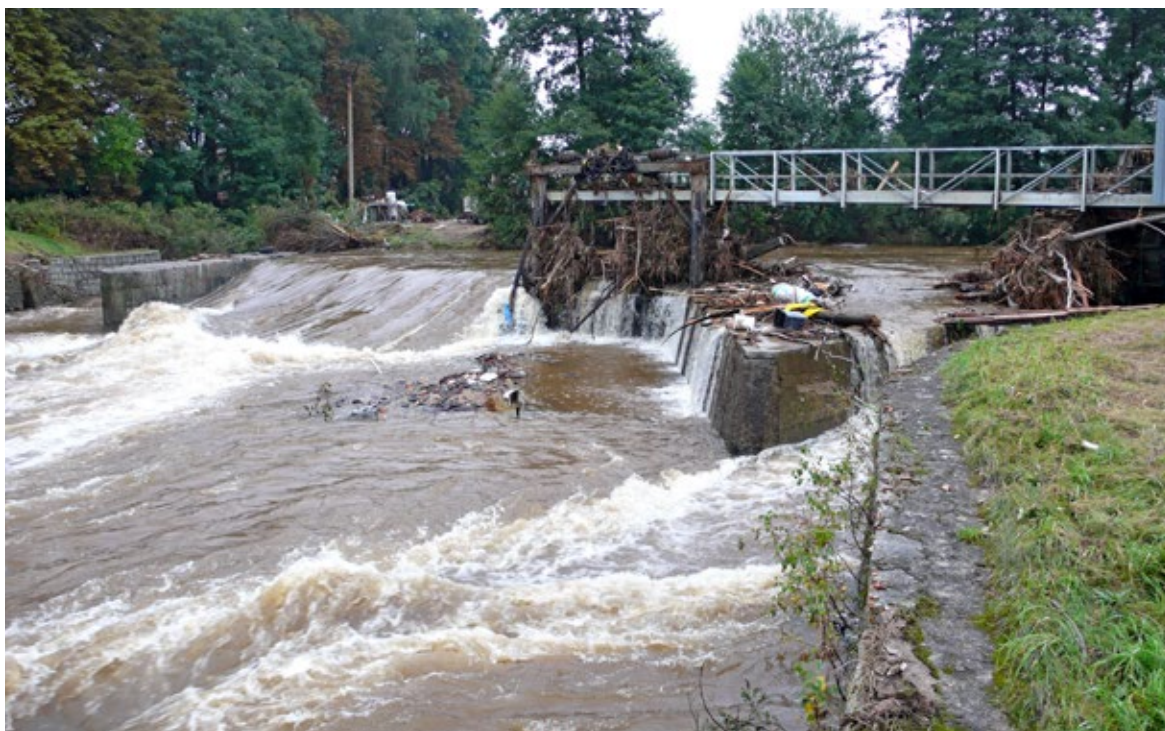
**Obr. 10.9** Jez na dolním okraji Frýdlantu po povodni roku 2010. Jez, navíc s obstarožní obslužnou konstrukcí, na níž vznikla bariéra spláví, podle všeho působením zpětného povodňového vzdutí zhoršil dopad povodně na město.

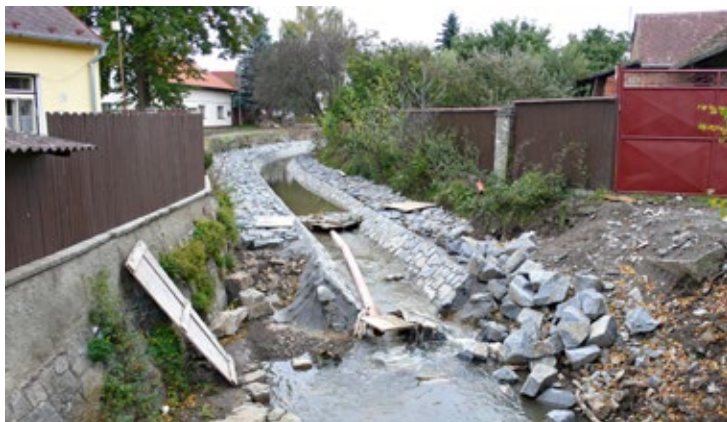
**Obr. 10.10** Zpoždění o 50 let a poslední pomsta rušené Zemědělské vodohospodářské správy? Protipovodňová úprava Chumavy v Hostomíciích na Berounsku, prováděná kolem roku 2010. Lze se dohadovat, zda dlážděná vestavba do koryta ještě nezmenšila povodňovou průtočnou kapacitu. Nepochybně však geometrická, tvrdě technicky opevněná stavba, postrádající základní členitost, je velmi vzdálená dnešní představě o „ekologickém minimu intravilánového koryta“.

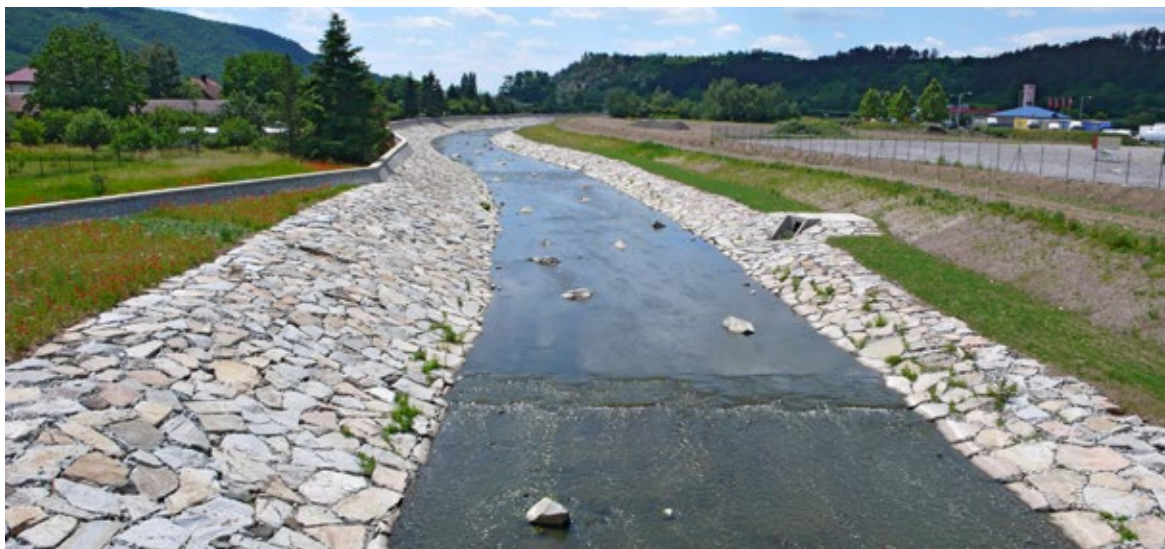
**Obr. 10.11** První etapa protipovodňové úpravy Litavky v Popovicích u Králova Dvora, provedená v roce 2009 (akce v působnosti resortu zemědělství). Technicky pojatá, přírodě vzdálená úprava zastaralé koncepce ignorovala zvláštnosti dílčích úseků vodního toku v okrajové části intravilánu a celé území „propálila“ korytem velmi málo proměnlivých tvarů. Mnoho místa v korytě zabírají mohutně technicky stabilizované břehy a suchá berma, které mají jenom stabilizační a výplňové funkce, zatímco jejich ekologická hodnota je skromná. Málo prostoru zbývá na kynetu pro běžné průtoky, která má sice přírodě blízké dno, ale celkově je nedostatečně členitá.

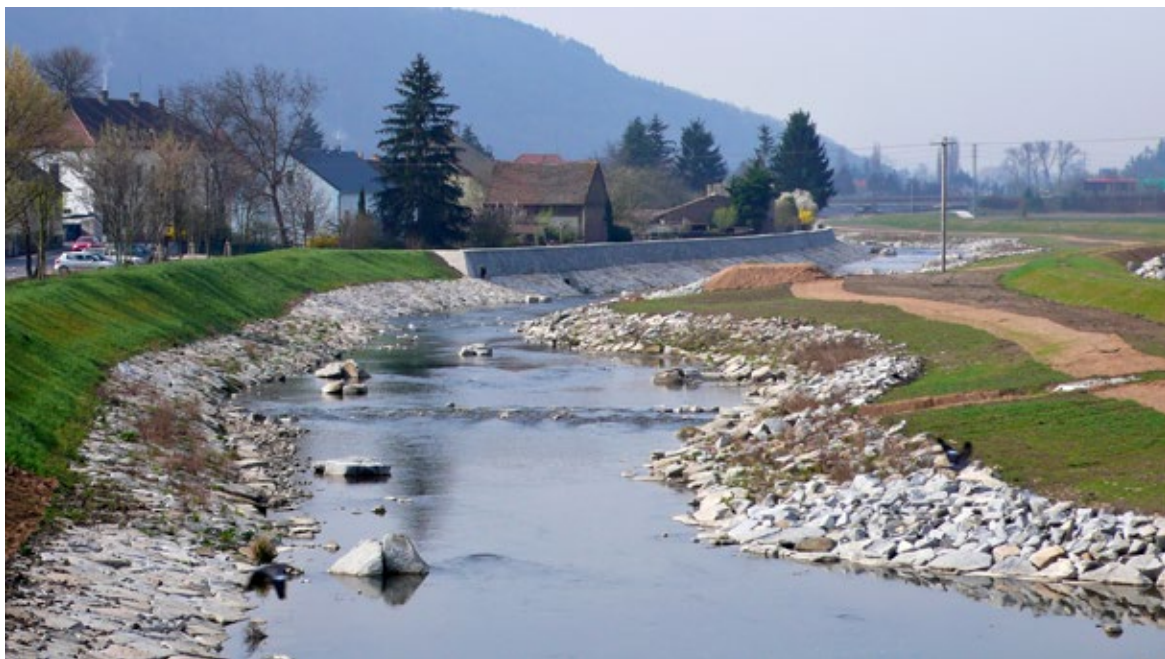
**Obr. 10.12** Návrh druhé etapy protipovodňové úpravy Litavky v Králově Dvoře, realizované v letech 2013 - 2014, do jisté míry přihlédl k výhradám, vznášeným vůči etapě první. Zde alespoň kyneta a břeh nepřiléhající k zástavbě mají přírodě bližší tvarování.

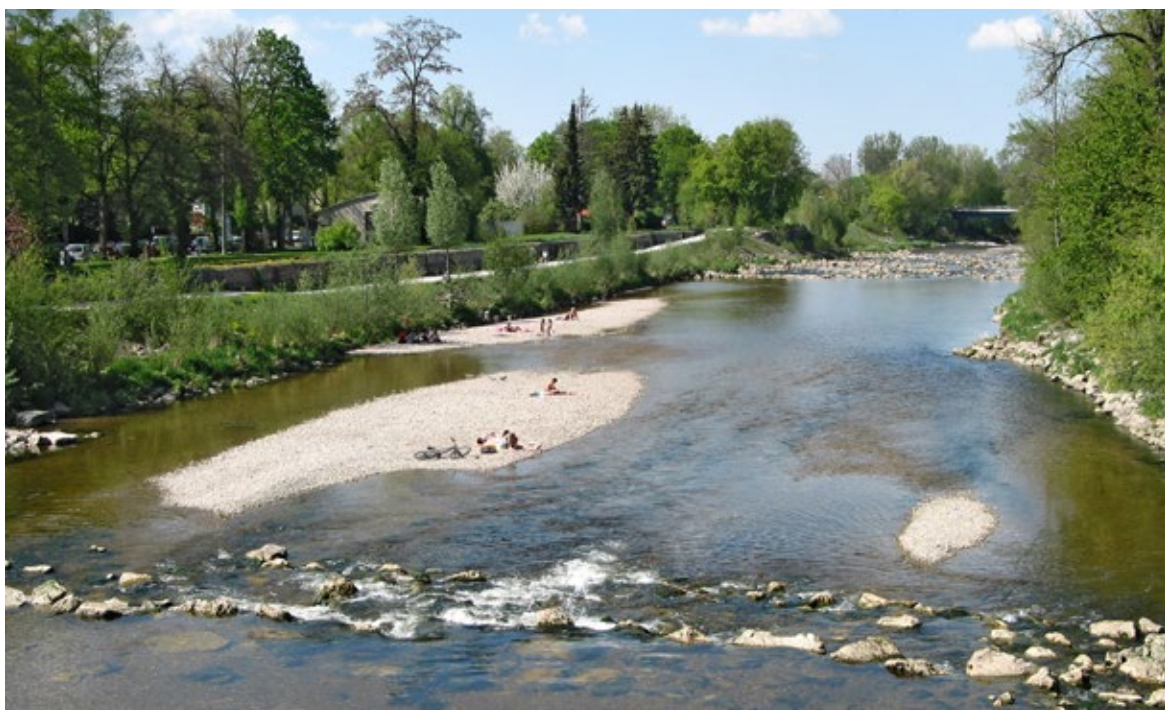
**Obr. 10.13** Revitalizace řeky Wertach v bavorském Augsburgu, 2012. Práce s detailní členitostí koryta v prostoru vzdutí bývalého jezu Goggeles. Ten byl kolem roku 2005 odstraněn a nahrazen balvanitou rampou - v pozadí obrázku. Stupně v korytě byly nahrazeny menšími balvanitými rampami. Břehy slouží jako poříční park.

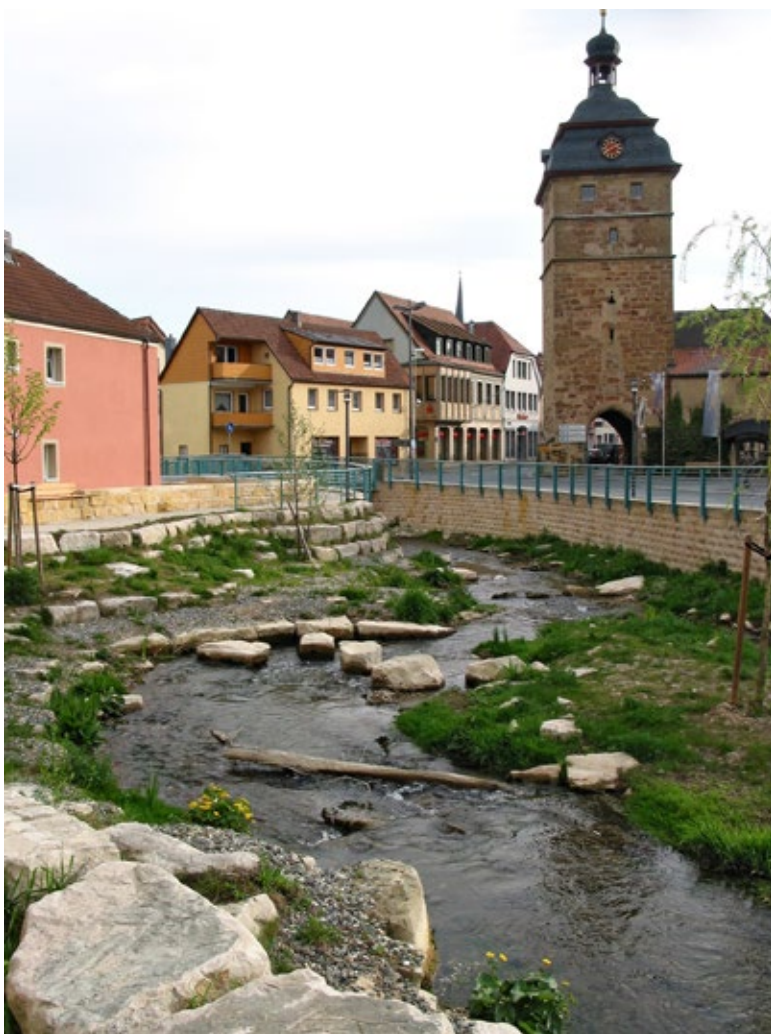
**Obr. 10.14** Druhá etapa revitalizace potoka Lauterbach v bavorském Bad Staffelstein, uskutečněná kolem roku 2011, pronikla až na historické náměstí. Lidé mohou sestupovat k vodě a sedat si na schodišťově uspořádané kamenné kvádry.

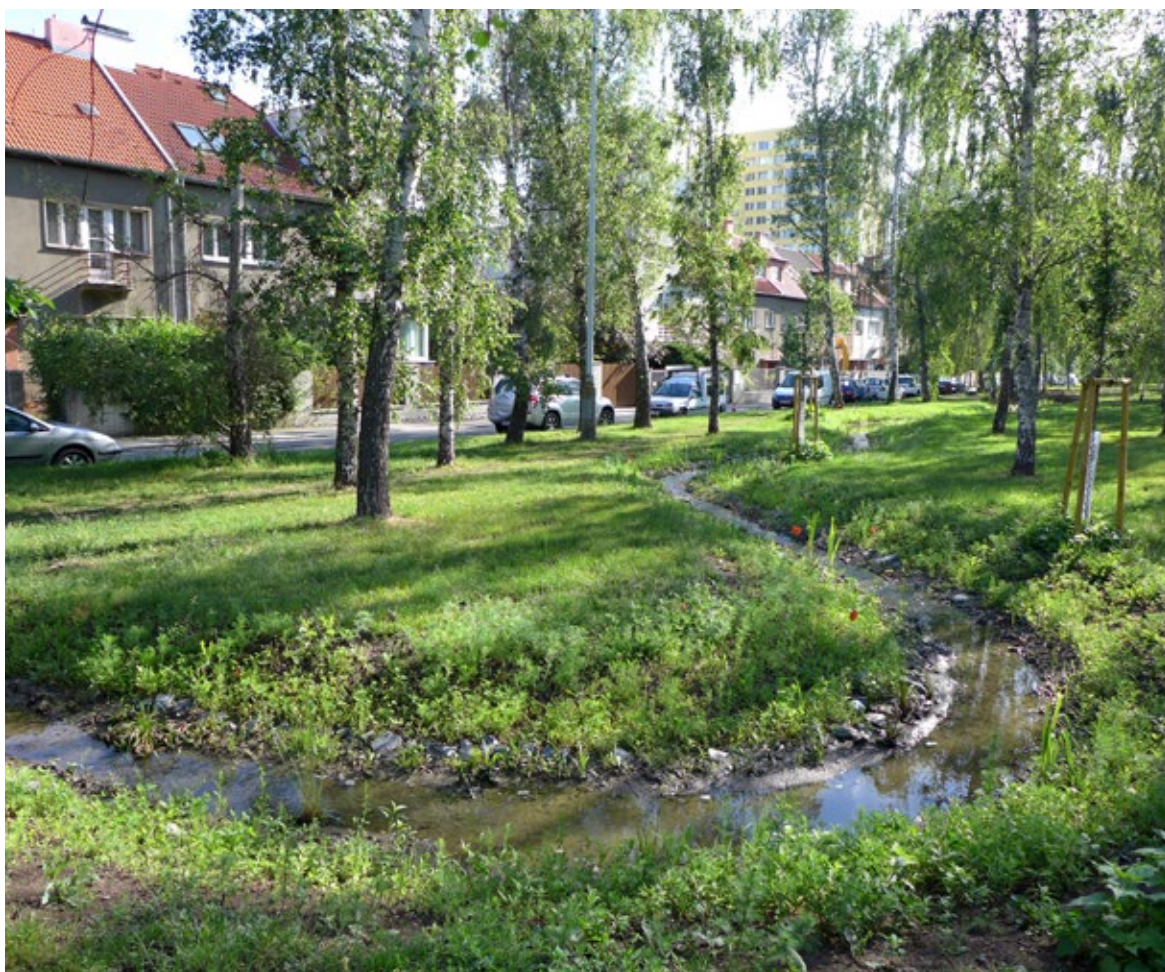
**Obr. 10.15** Praha, 2018. Nedávno otevřený a zrevitalizovaný potok Brusnice, předtím dlouhá léta zatrubněný. Akce hl. města Prahy, financovaná z jeho prostředků. Brusnice posléze teče Jelením příkopem Pražského hradu.

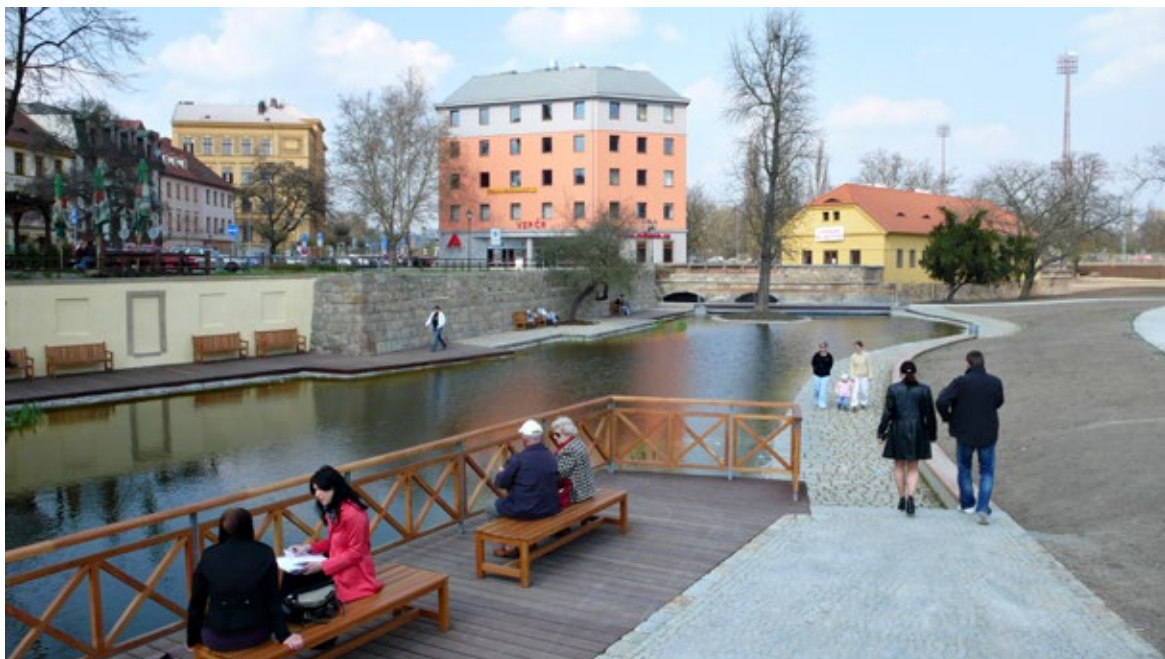
**Obr. 10.16** Obnovený úsek někdejšího městského náhonu (tím primárně „ekologickým“ je zde prostor vyplněný vodou) v Plzni je citlivě zasazen do zástavby a vybaven architektonickými prvky, které jej činí zajímavým a přitažlivým pro lidi. Pohled nedlouho po dokončení, na jaře roku 2010.

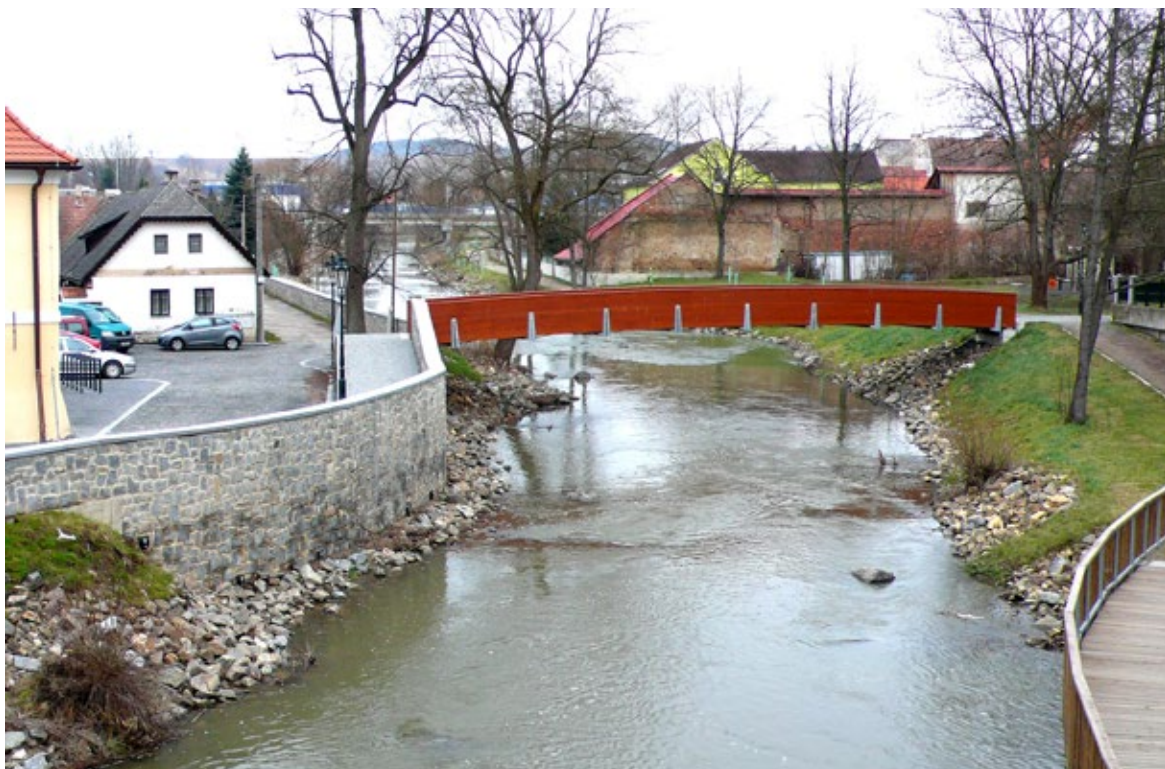
**Obr. 10.17** Přírodě blízká protipovodňová úprava Blanice v historickém středu Vlašimi, 2014.

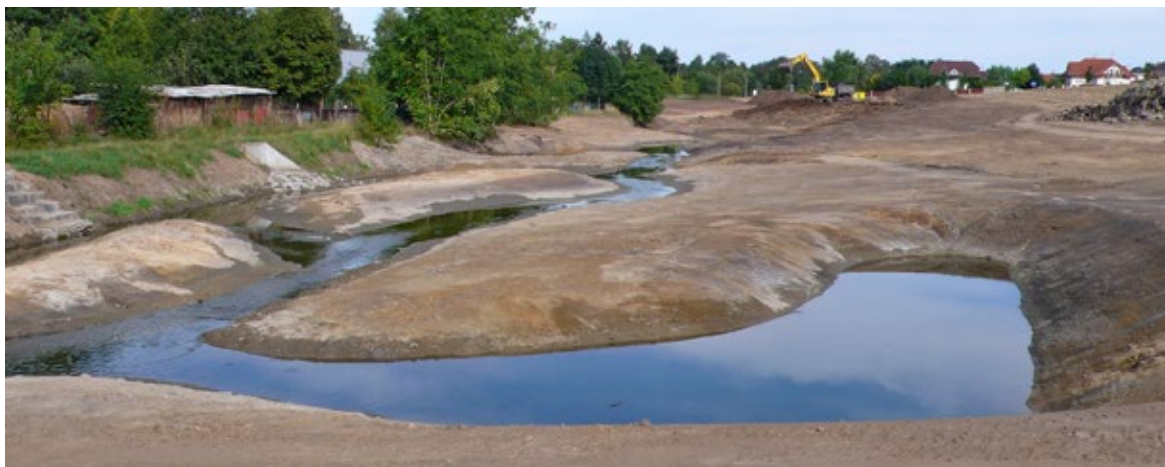
**Obr. 10.18** Revitalizace Litovického potoka v Hostivicích (2015; investor město Hostivice) vytvořila prakticky uprostřed města zajímavé parkové území. Rozsáhlým a nákladným těžením zemin byl vytvořen nejen povodňově bezpečný průtokový koridor, ale také prostor pro zajímavou parkovou úpravu.

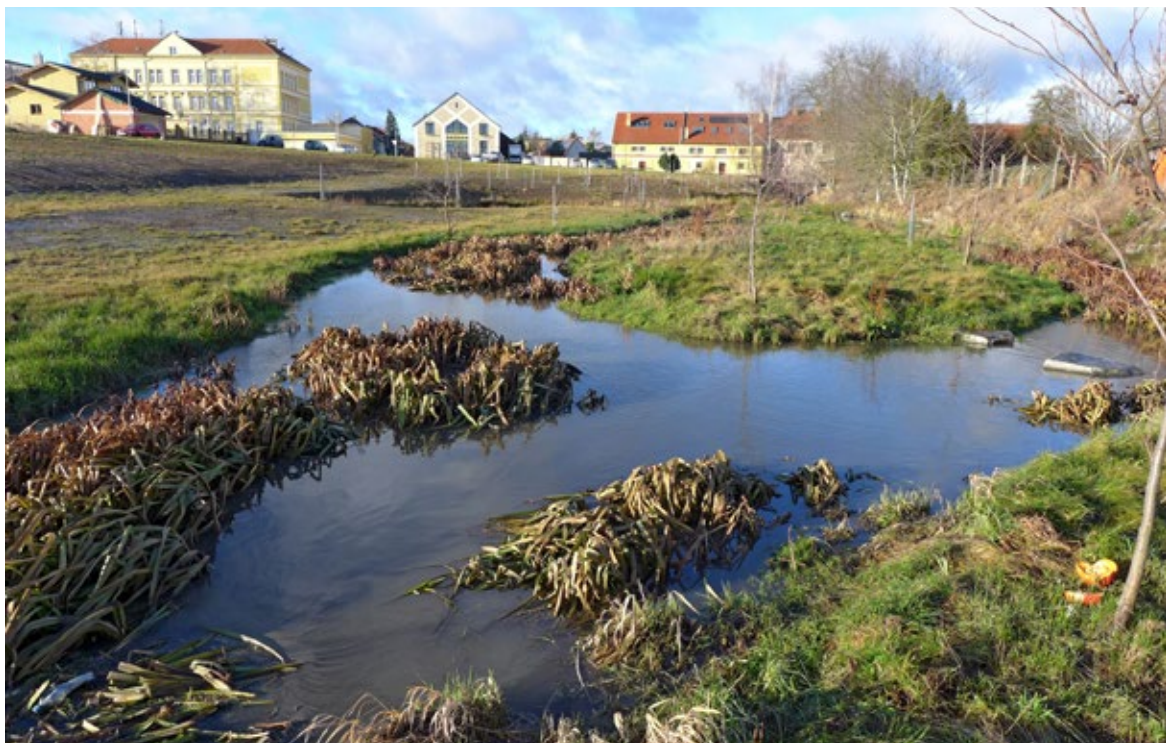
**Obr. 10.19** Revitalizační vodní svět pár set metrů od hostivického náměstí v roce 2017.

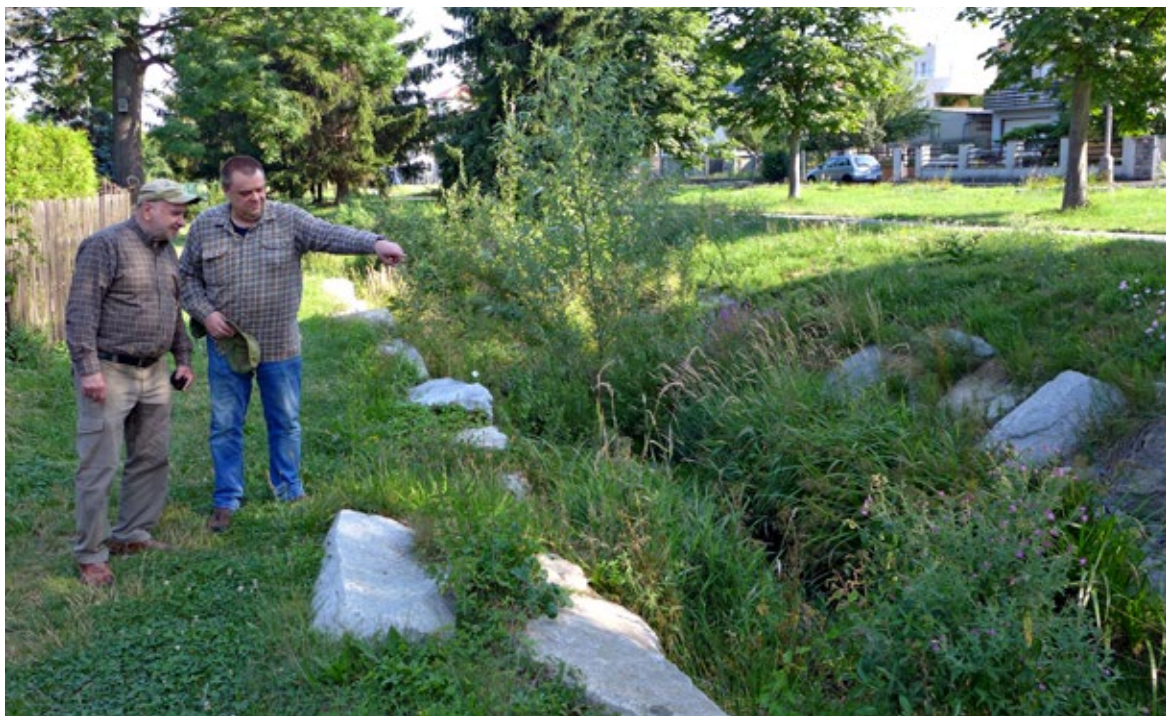
**Obr. 10.20** Částečná revitalizace Rakovského potoka vznikla jako součást povodňového parku v Rokycanech, 2019. Opevnění betonovými deskami nahradily rované balvany. Akce města Rokycan, dotováno v rámci OPŽP.

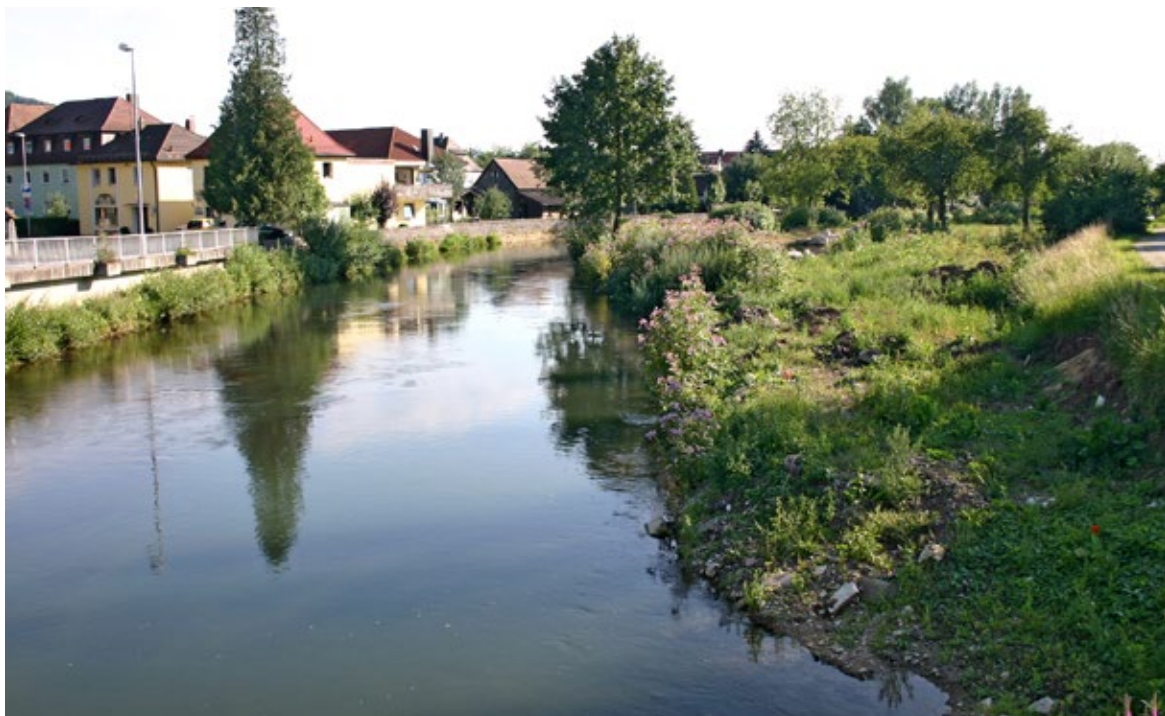
**Obr. 10.21** Ebermannstadt v Bavorsku. Úsek řeky Wiesent před rozvolněním, pohled v roce 2007. Vlevo patrna ochranná stěna ze starší fáze protipovodňových opatření.

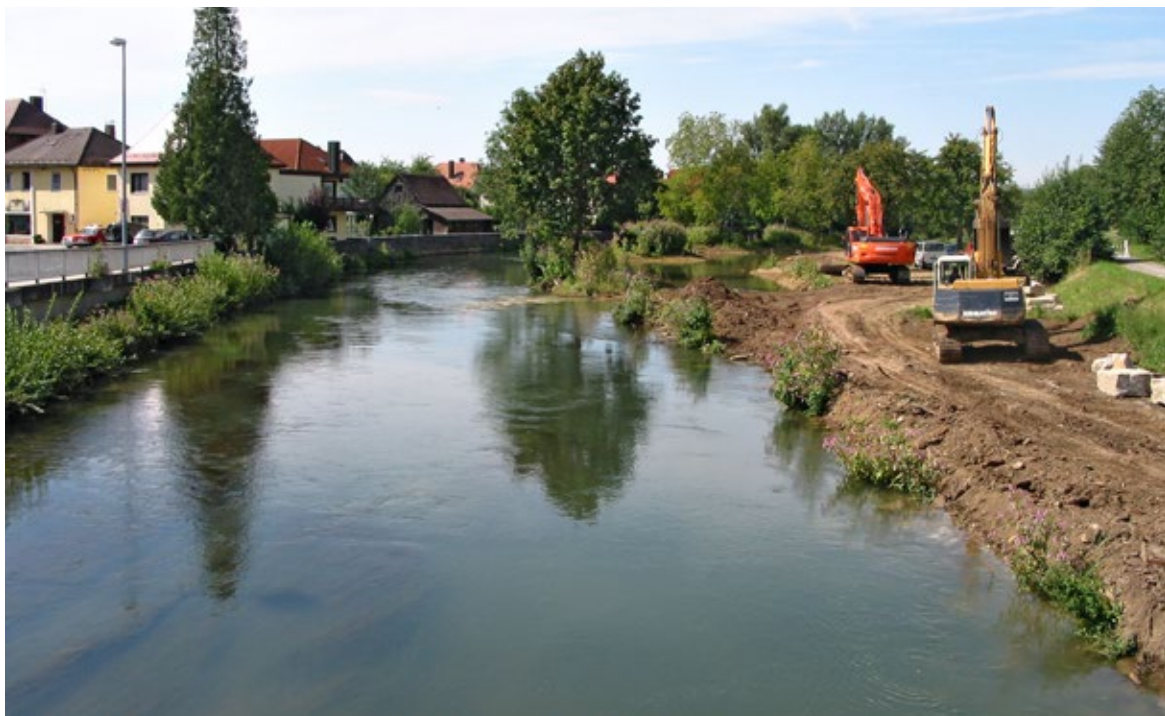
**Obr. 10.22** Rozvolňování povodňového koridoru řeky Wiesent v Ebermannstadtu v roce 2008. Rozšiřování kynety, snižování úrovně terénu pravostranné bermy.

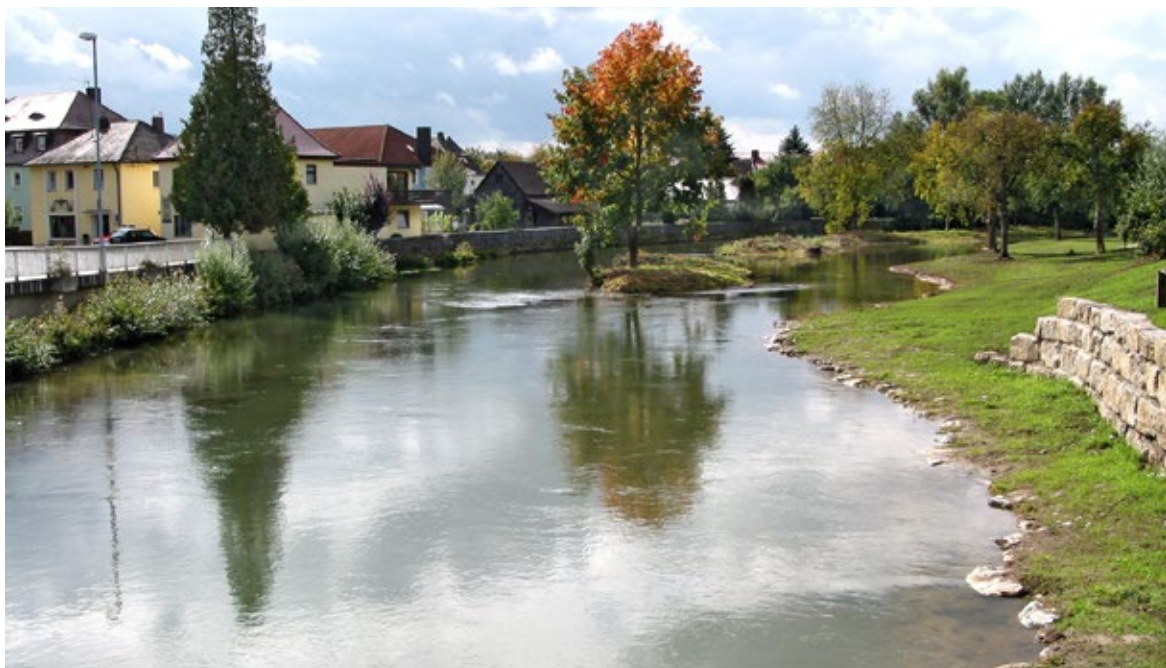
**Obr. 10.23** Úsek řeky Wiesent v Ebermannstadtu po rozvolnění, 2008. V linii někdejšího pravého břehu bylo ponecháno několik ostrůvků se vzrostlými stromy. Nově vytvořený pravý břeh je členitý, od břehové čáry vystupuje do bermy ve velmi mírném sklonu, který umožňuje lidem pohodlně přistupovat k vodě. Zcela vpravo stěna z hrubých kamenných kvádrů kladených na sucho, která vybíhá od pobřežního pilíře mostu, z něhož byly snímky pořízeny.

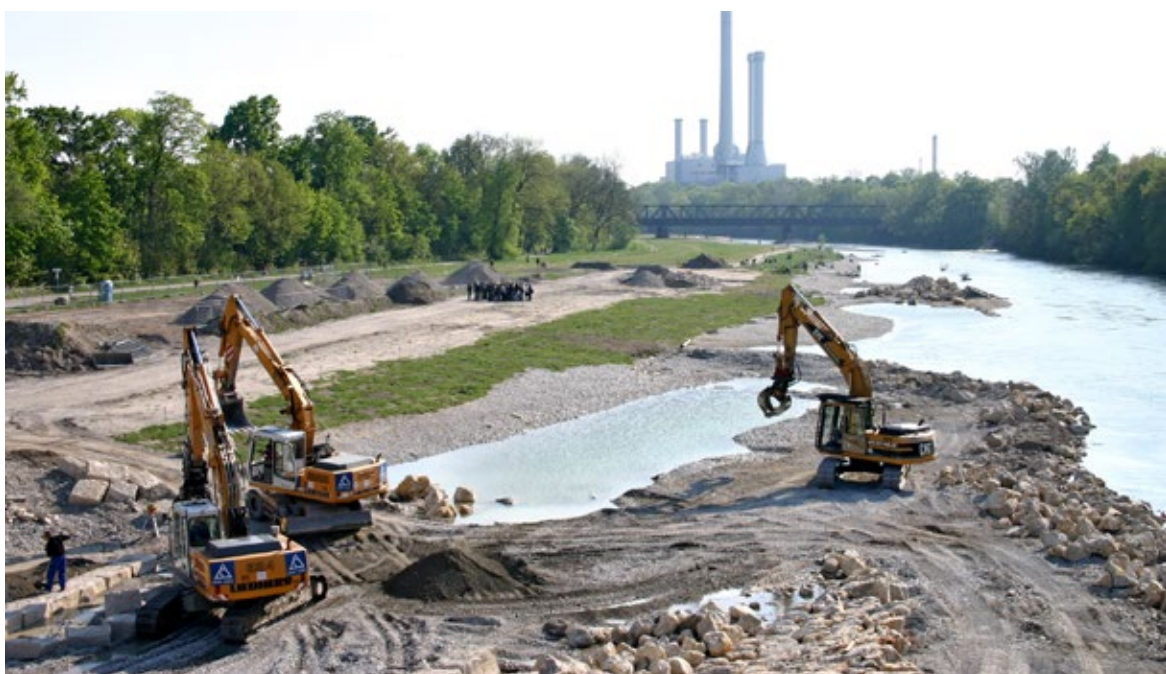
**Obr. 10.24** Základním prvkem zatím zřejmě největší intravilánové revitalizace v Evropě - Isary v Mnichově - bylo rozvolňování zavodněné kynety na úkor suché bermy. Realizační etapa cca 2009. Jedno z hesel této revitalizace by mohlo znít: „Více řeky, méně psí louky v bermě“.

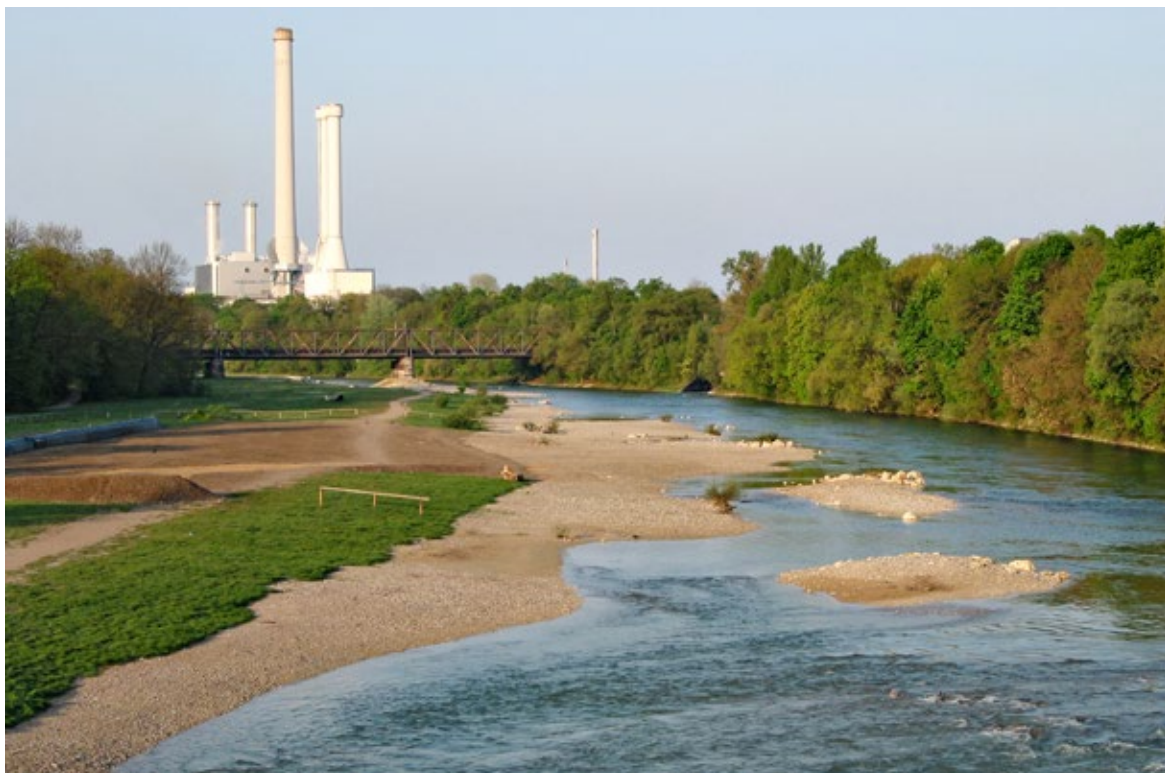
**Obr. 10.25** Právě dokončené přírodě blízké rozvolnění úseku kynety řeky Isar v Mnichově, cca 2010.

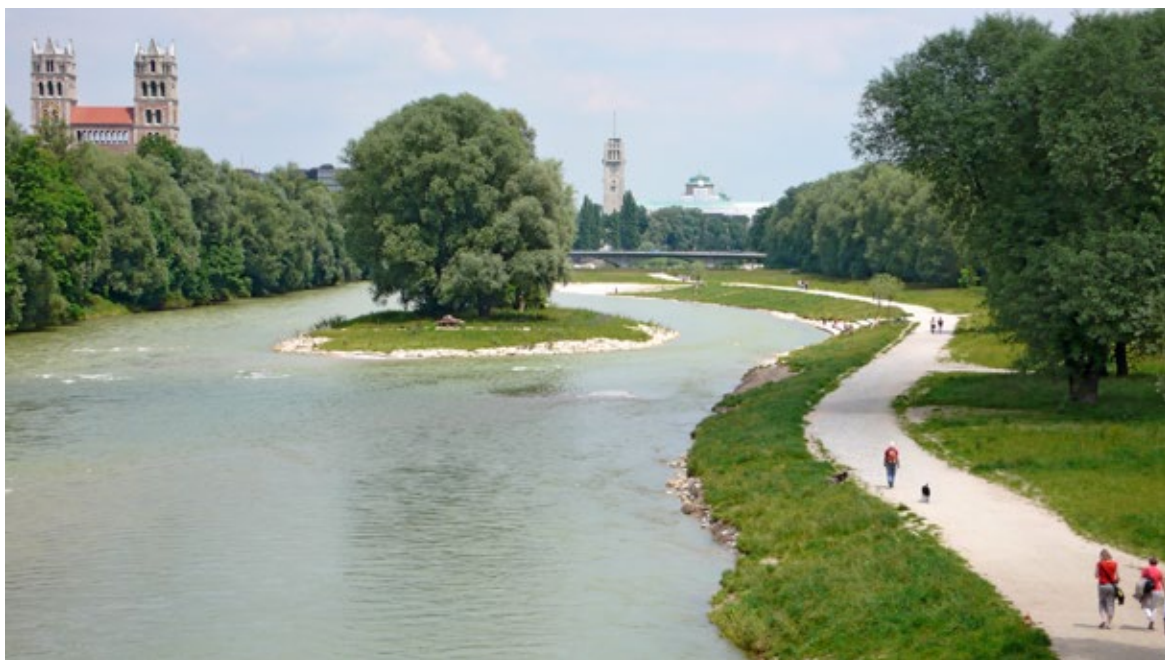
**Obr. 10.26** Etapová revitalizace Isary se přiblížila k historickému středu Mnichova - etapa rozvolnění kynety cca 2011. Břeh dřívější technicky upravené kynety procházel po levém kraji nynějšího ostrůvku. Ostrůvek, pojmenovaný jako Vrbový, byl ponechán v místě pěkné skupiny vzrostlých vrb, kterou by bylo škoda zničit.

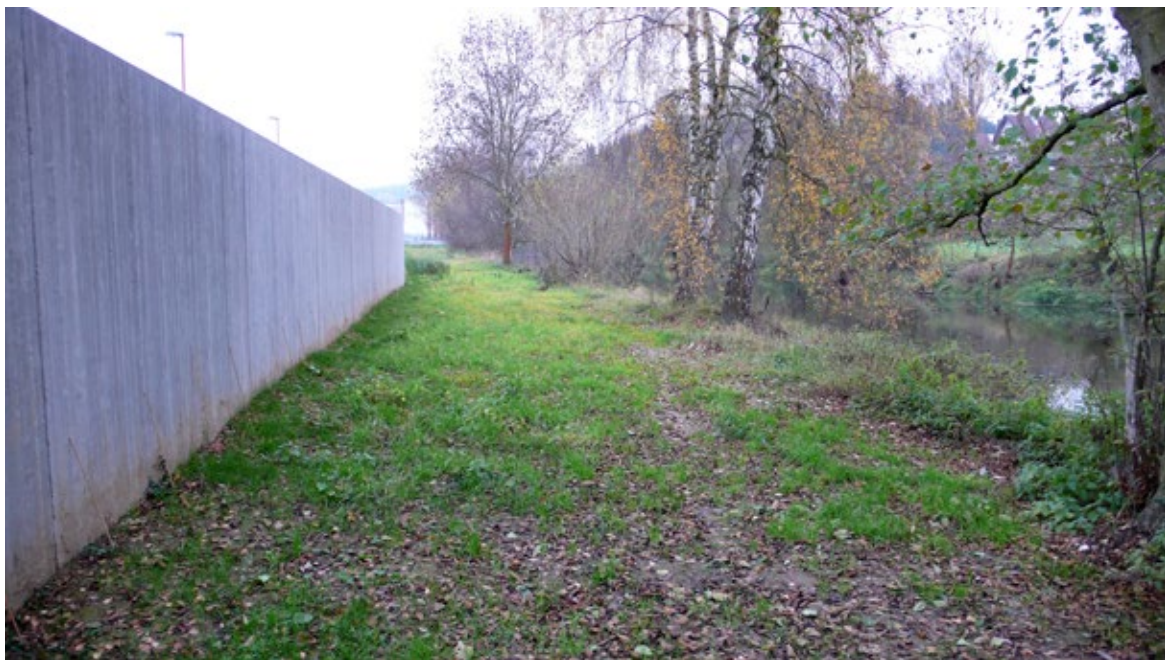
**Obr. 10.27** Výrazně jednostranné technické pojetí stavby protipovodňové prevence; Zruč nad Sázavou, 2013. Sídlo se vůči vodnímu toku vymezilo stěnou, pro morfologicko-ekologický stav částečně technicky upraveného koryta řeky se neudělalo nic. Průběh povodňové vlny dál po toku se může podél tohoto opevnění jen zrychlovat.

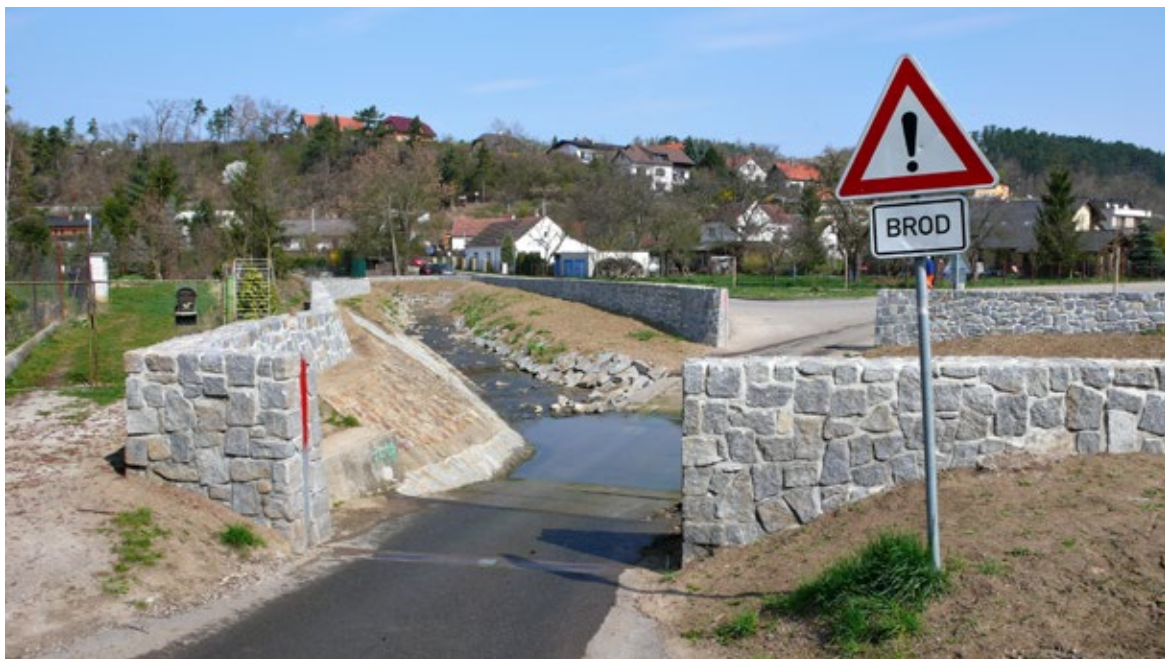
**Obr. 10.28** Protipovodňová ochrana města Žebráku; 2014. Technicky pojatá stavba proměnila někdejší přírodě blízký potok v geometrizovanou strouhu a doprovodila jej ochrannými stěnami. Ekologickému stavu potoka se zde zřetelně uškodilo. Zeminové svahy mezi kynetou a zdmi zaujímají v příčném průřezu koryta mnoho místa, omezují nákladně vytvářenou průtočnou kapacitu a kynetě ponechávají velmi malou šířku. Věřme, že projektant správně vyhodnotil časový faktor při návrhu brodu. Těžiště povodí poměrně malého potoka leží jen několik kilometrů nad městem a od srážky, schopné způsobit povodeň, nezbude mnoho času na úspěšnou instalaci mobilního hrazení.

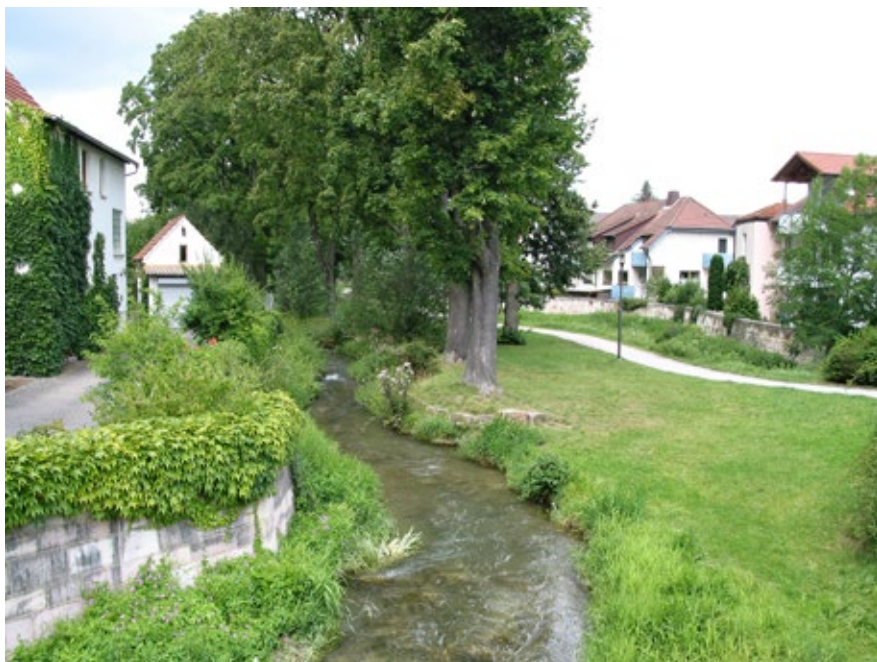
**Obr. 10.29** Nejstarší etapa revitalizace potoka Lauterbach v bavorském Bad Staffelstein. Zástavbu po obou stranách chrání svislé zdi, potoční perimetr mezi nimi však je poměrně široký a přírodě blízký - podélně průchozí povodňový park, dokonce s postranním ramenem potoka (co není vpravo vidět).

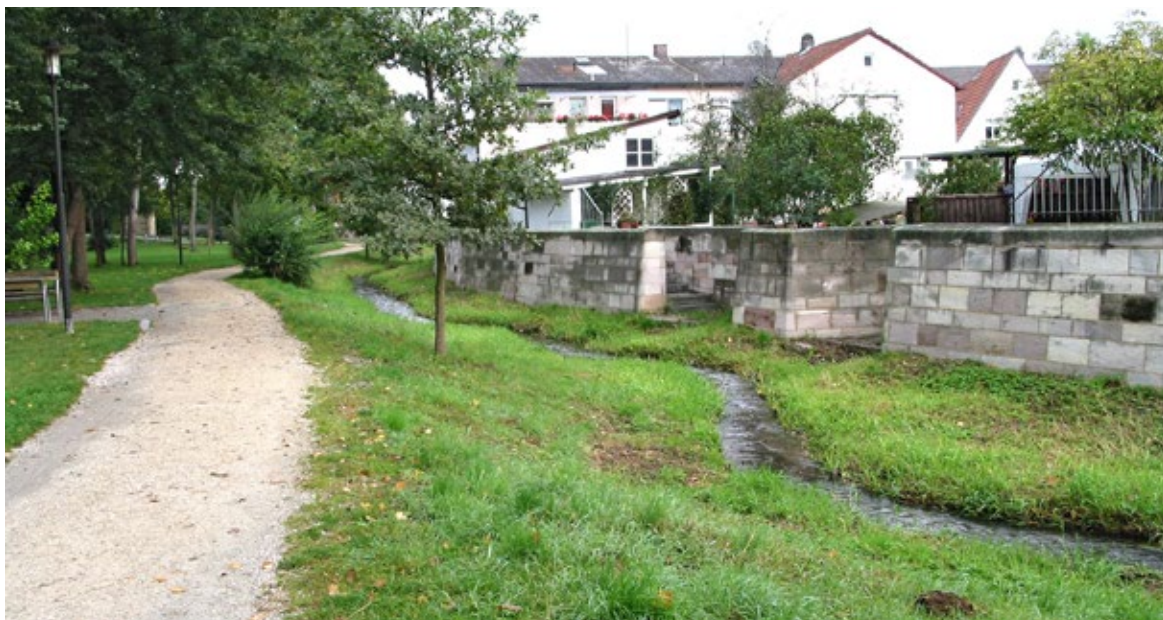
**Obr. 10.30** Detail z Bad Staffelstein: Za postranním ramenem potoka jsou v protipovodňové stěně vidět schodiště, umožňující přístup k vodě z jednotlivých navazujících parcel. Tento způsob vyhovění majitelům sousedních pozemků (budou přes ty schody nosit konve s vodou na zalévání?) byl nejspíš dosti nákladný, nikdy tu však nebudou problémy s mobilním zahrazováním prostupů stěnou.

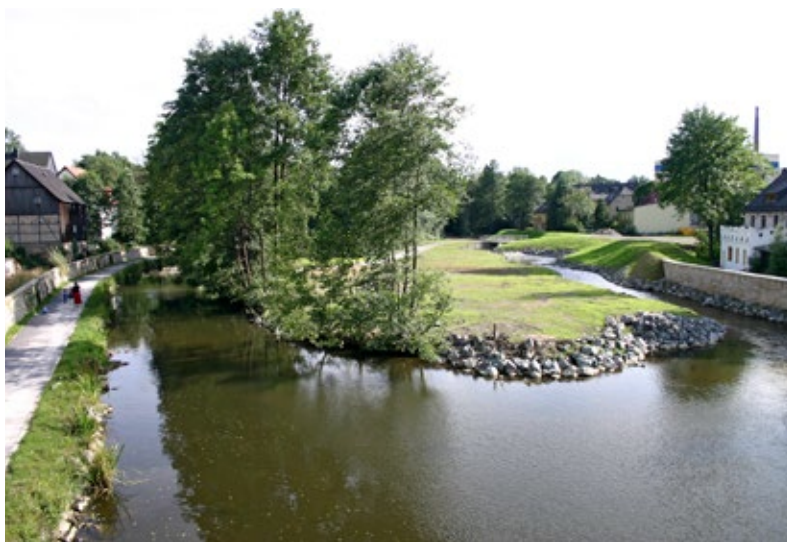
**Obr. 10.31** Schwarzenbach u Hofu, Bavarsko, 2005: Říční koridor ve městě, vymezený ochrannými stěnami a valy, neplní jenom průtokovou funkci. Tvarová a hydraulická členitost ponechává vodnímu toku ekologickou hodnotu. Ostrov mezi dvěma říčními rameny slouží rekreaci, v následujícím roce na něm vyrostlo dětské hřiště. Místní vycházková komunikace (vlevo) leží uvnitř povodňového perimetru a za velké vody bude mimo provoz. Povodňová průtočná kapacita je však takto o něco větší, respektive něco se mohlo ušetřit na výšce ochranné stěny, podél níž cesta vede.

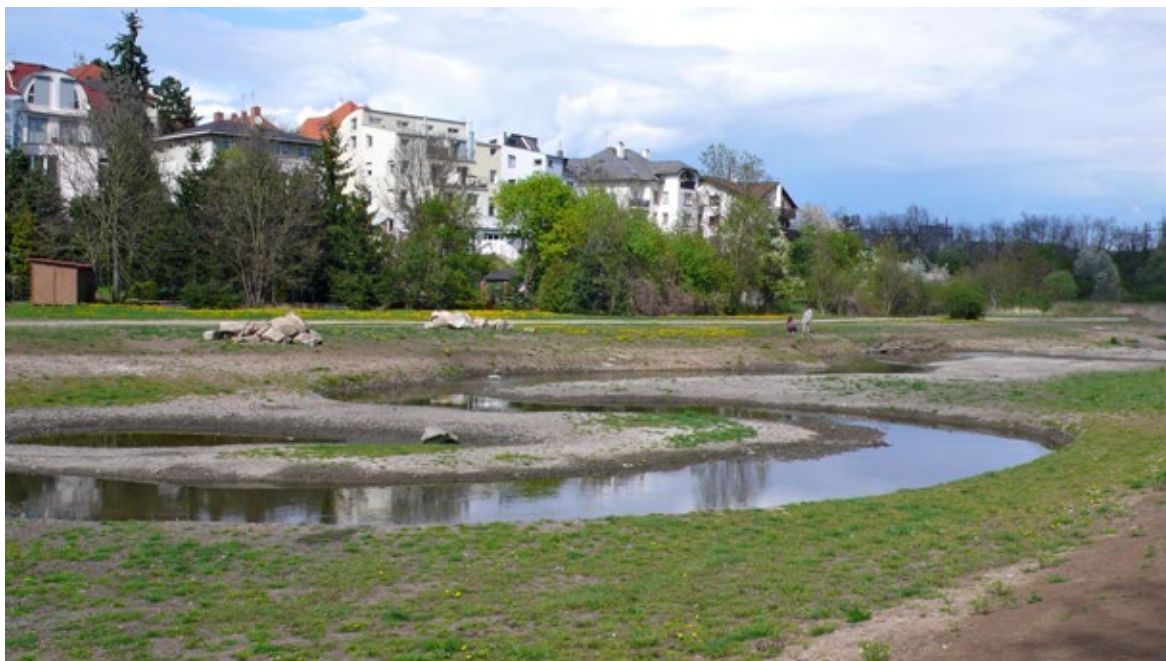
**Obr. 10.32** Revitalizace Rokytky v pražských Hrdlořezích, realizovaná v roce 2014, pohled na jaře 2015. Stavba vstupuje do první vegetační sezóny. O říční prostor se budou dělit voda, příroda a rekreace.

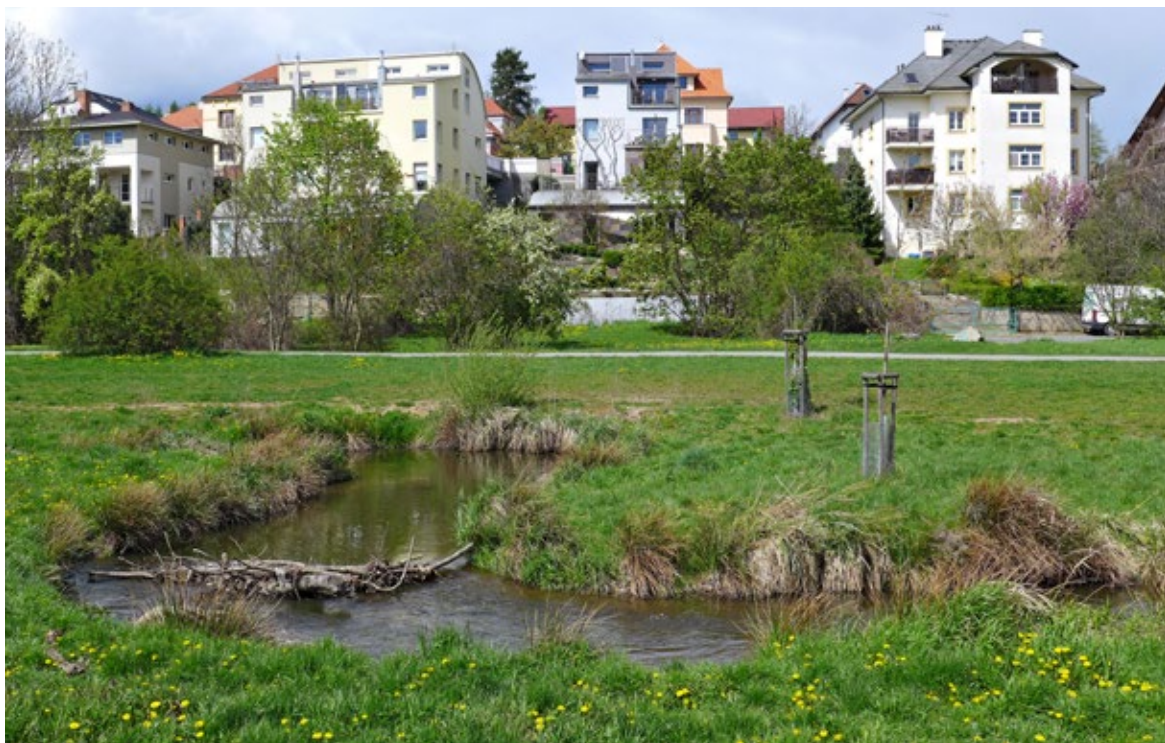
**Obr. 10.33** Revitalizace Rokytky v pražských Hrdlořezích v roce 2017. V pozadí výletní cesta.

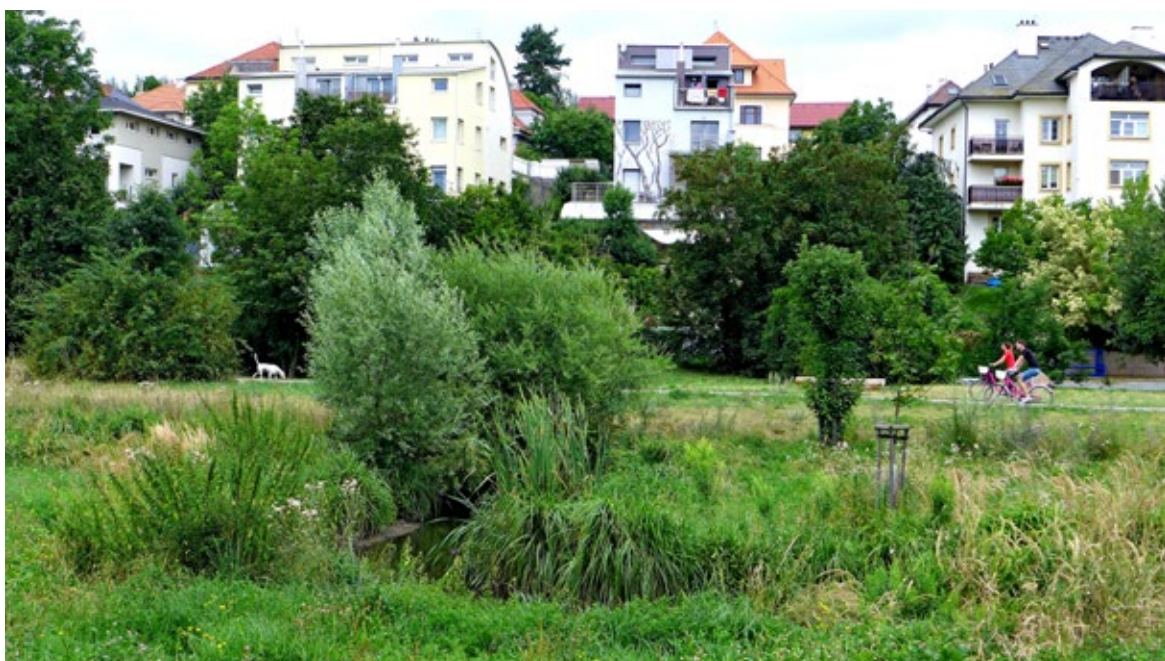
**Obr. 10.34** Revitalizace Rokytky v pražských Hrdlořezích v létě roku 2019. Přírodě blízký říční prostor začíná být nenásilně členěn odstupňovanou intenzitou sečení trávy. Seká se rekreační louka podél cesty pro pěší a pro cyklisty (vzadu), kdežto pásu podél revitalizovaného koryta (v popředí) je ponechávána zklidňující ochrana bylinnou vegetací. Lidi nemusejí chodit úplně všude.
