# **OCHRANA A ZLEPŠOVÁNÍ MORFOLOGICKÉHO STAVU VODNÍCH TOKŮ:**

**Revitalizace, dílčí vodohospodářská  
opatření, podpora renaturačních procesů**

**METODIKA AOPK ČR**

Praha 2020

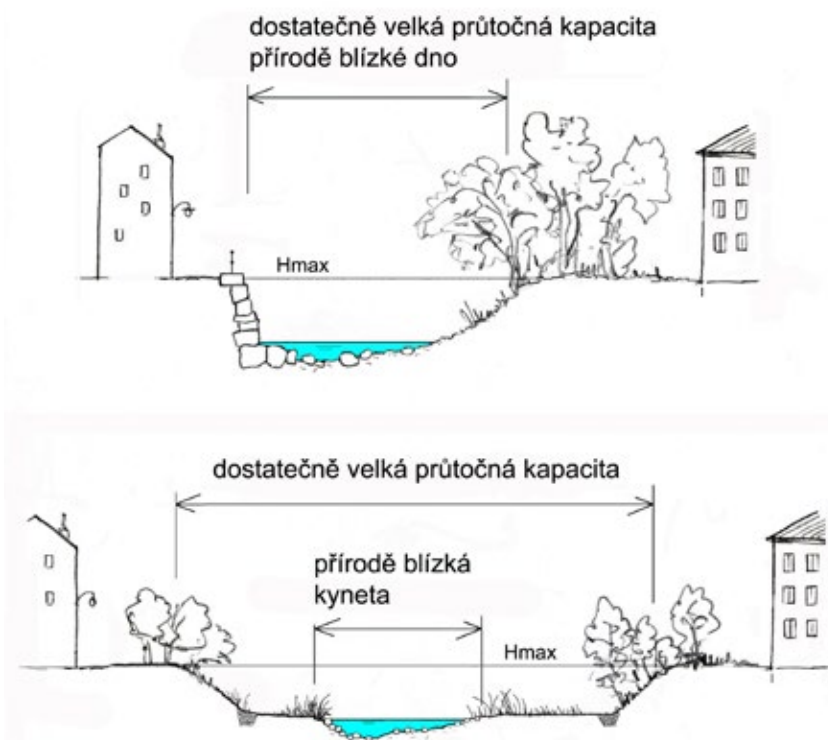
**Obr. 10.35** Pokud zastavěným územím prochází vodní tok jednoduchým korytem, mělo by toto koryto mít potřebnou povodňovou průtočnou kapacitu; přijatelnou úroveň jeho ekologického stavu zajišťuje alespoň přírodě blízké dno. V případě složeného tvaru koryta zajišťuje potřebnou průtočnost hlavní, povodňové koryto, zatímco kyneta může být výrazně blízká přírodě. Měla by být přiměřeně členitá a za běžných i malých průtoků „dostatečně vyplněná vodou“. Neprovrhuje se, zda kyneta provede nějaký povodňový průtok – od toho je hlavní koryto. Přitom je samozřejmě žádoucí, aby i hlavní koryto bylo v rámci možností ve stavu přírodě blízkém, sloužilo oddechu, sportu a rekreaci, umožňovalo snadný přístup k vodě apod.

**Kyneta je navržena pokud možno v souladu se zásadami revitalizací ve volné krajině.** Aby byla plně ekologicky a vodohospodářsky funkční, měla by být tvarově a hydraulicky členitá, za běžných a malých průtoků dostatečně zaplněná vodou, migračně prostupná. To hovoří pro plochý průřez kynety a nehluboké zaklesnutí běžných poloh hladiny vody proti okolnímu terénu, resp. proti povrchu navazujících berem hlavního koryta. Přitom může být kyneta hloubkově členěna dnovými tůněmi. Nakolik se bude řešení pohybovat v mírných podélných sklonech údolnice, orientačně do 2 %, bude vhodné navrhovat kynetu jako meandrující.

Jelikož povodňovou průtočnost zajišťuje velké hlavní koryto, není potřeba a bylo by chybou dimenzovat kynetu na nějaký povodňový průtok. V souladu s osvědčenými revitalizačními doporučeními by **průtočná kapacita kynety meandrujícího či zvlněného typu, vložené do velkého povodňového koryta, neměla přesahovat úroveň  $Q_{30d}$ .** Případné častější rozlivy do plochy povodňového koryta obvykle nejsou na závadu a vodní proud si dokáže tvary a velikost kynety dotvořit. Pokud by již z nějakého důvodu měla být kyneta kapacitnější, pak této kapacity by mělo být dosahováno spíše šířkou, než hloubkou.

Za vážnou chybu naopak musí být pokládáno vytvoření příliš velké a hluboké kynety, v níž by byla hladina vody za běžných průtoků zbytečně zakleslá proti úrovni terénu okolních berem (dna povodňového koryta). Za větších průtoků by velké rychlosti soustředěného proudění mohly vyvolávat hloubkovou nestabilitu kynety.

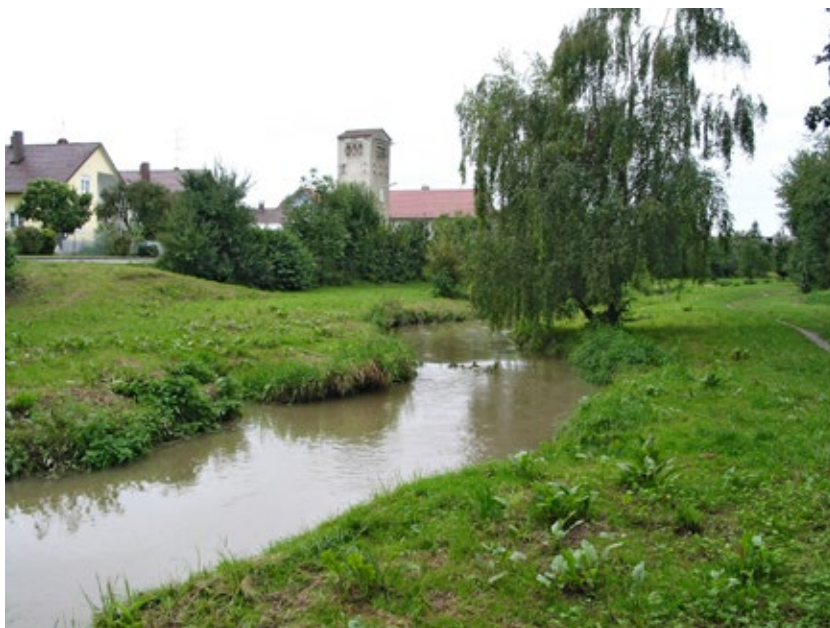
**Obr. 10.36** Složený příčný průřez koryta říčky Aiterach v Aiterhofenu, Bavorsko, 2005. Velké vnější koryto (všechno zelené, co je na snímku vidět) zajišťuje uprostřed obce dostatečnou povodňovou průtočnou kapacitu. Ve dně tohoto koryta probíhá kyneta pro běžné průtoky, která je po revitalizaci přírodě blízká. Travnaté bermy po stranách kynety jsou zatravněné, lidé si v nich vyšlapali pěšiny. Místo pro stromy a keře je hlavně po stranách povodňového koryta, břehy kynety doprovázejí jenom řídce jednotlivé stromy.

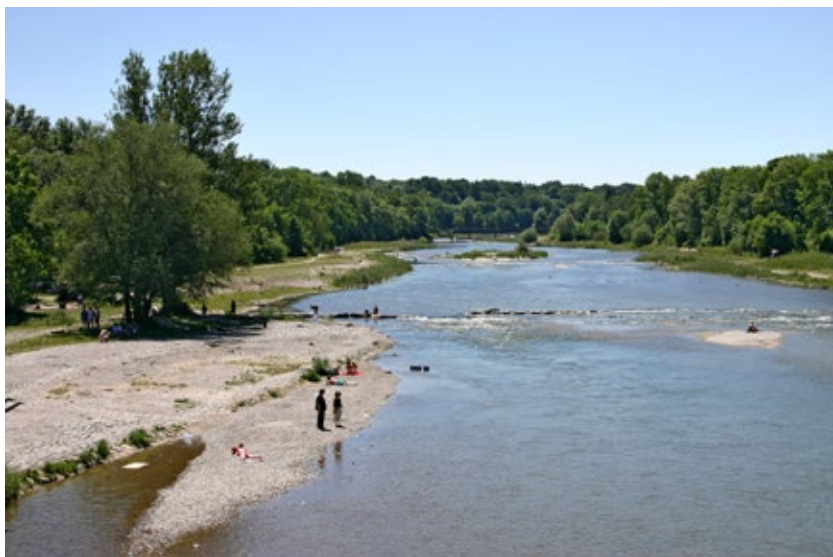
**Obr. 10.37** Nosným principem etapové revitalizace Isary v Mnichově bylo poskytnout dostatek prostoru přírodě blízké říční kynetě, provádějící běžné průtoky. Dělo se tak jejím rozvolňováním na úkor postranních suchých berem. Pohled na starší etapu revitalizace nedávno po dokončení, v roce 2005. V porostech po stranách se skrývají hráze, vymezující povodňový perimetr, za nimi leží město. Na obou lících hrází rostou stromy, součástí revitalizační kampaně však bylo nákladné zpevňování některých jejich úseků v korunách zapouštěnými geotechnickými stěnami.

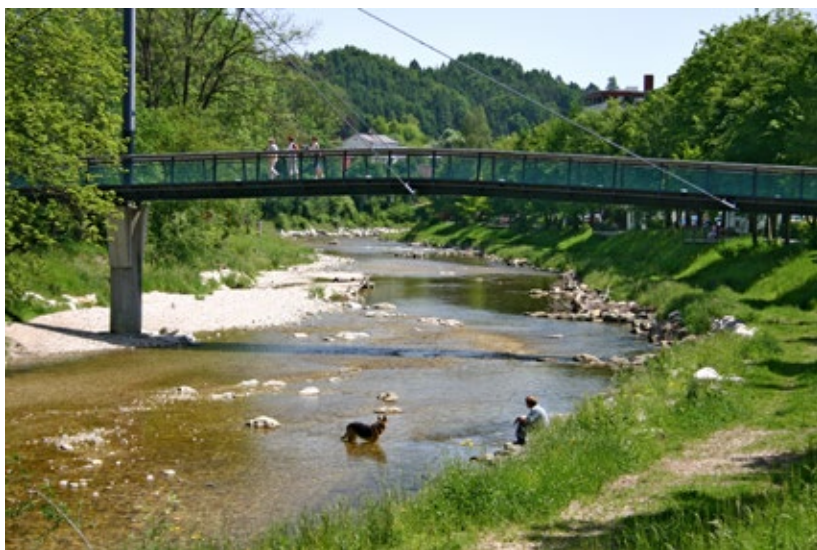
**Obr. 10.38** Vöcklabruck, Rakousko, 2006. Řeka Vöckla ve městě byla revitalizována při příležitosti konání zemské zahradní výstavy. Plochá kyneta si zachovává ekologické funkce i za velmi malých průtoků.

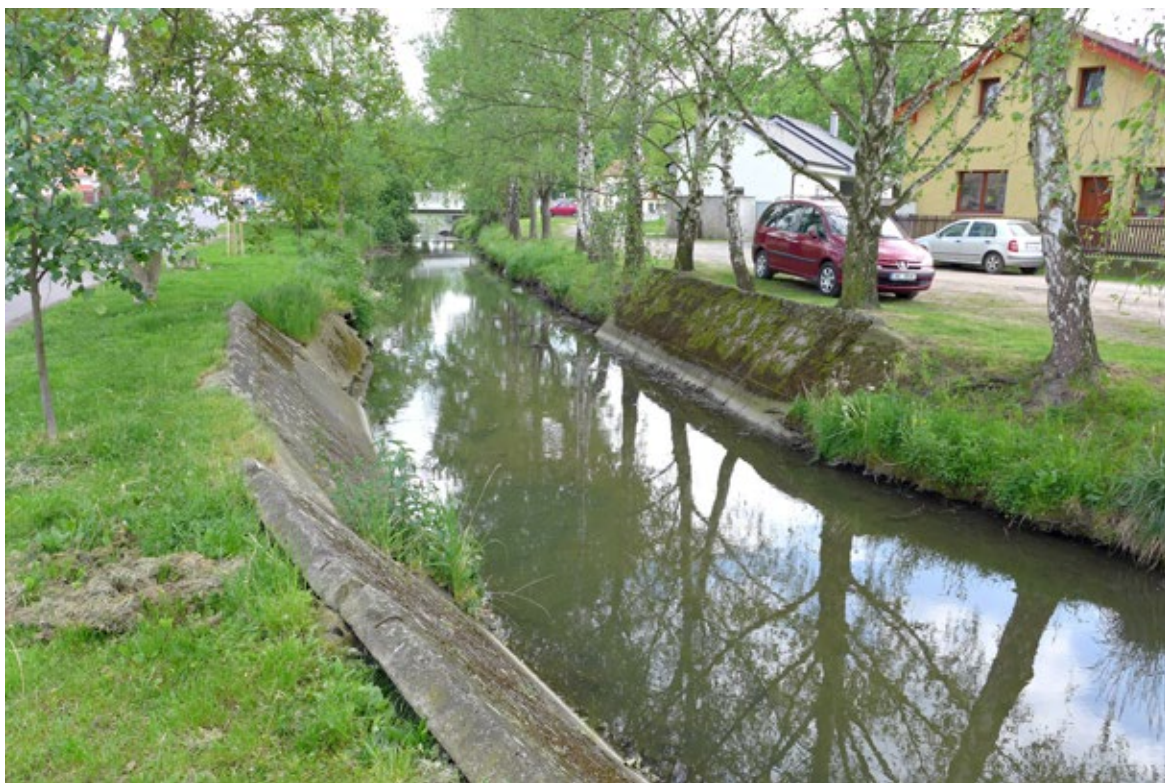
**Obr. 10.39** Koryto Říčanky v Praze - Dubči v roce 2017.

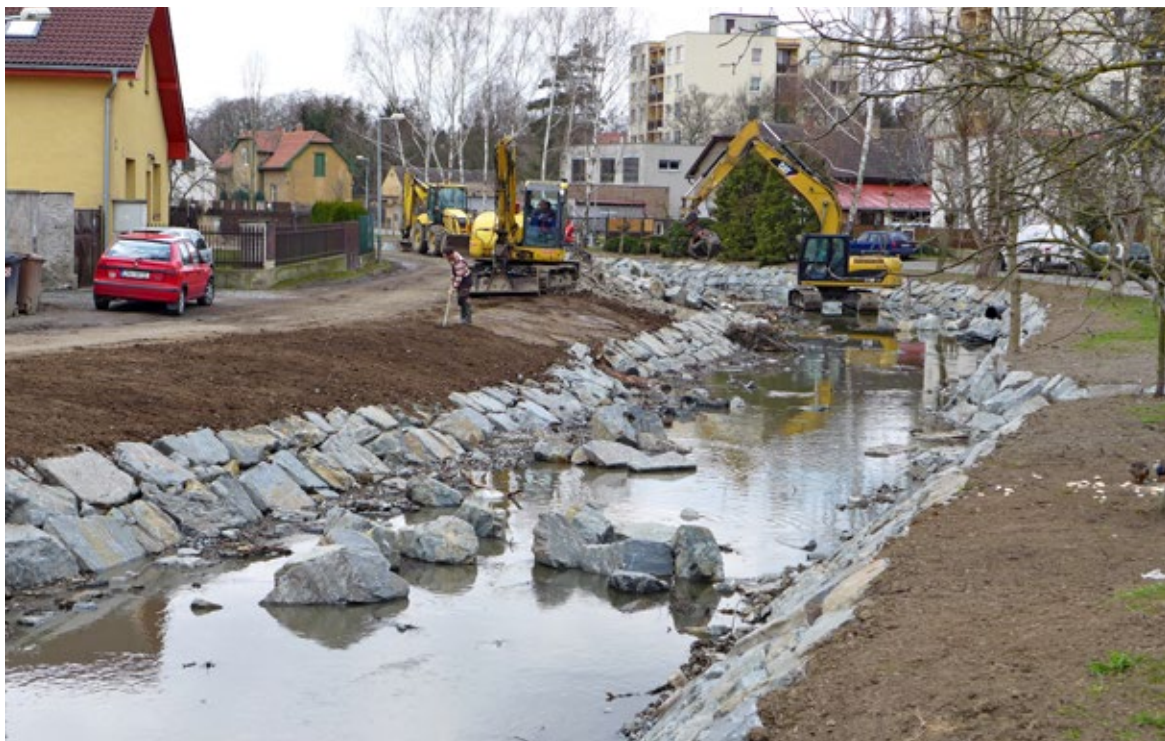
**Obr. 10.40** Říčanka v Dubči prodělává v roce 2018 přírodě blízkou protipovodňovou úpravu. Akce Magistrátu a Lesů hl. města Prahy, financováno z prostředků města. Betonové panely ze břehů byly odstraněny, kyneta o něco rozšířena. Opevnění břehů kamennou rovnatinou je přiměřené poloze v zastavěném území, dno bude přírodě blízké, členěné skupinami kamenů a několika do břehu kotvenými kmeny stromů.

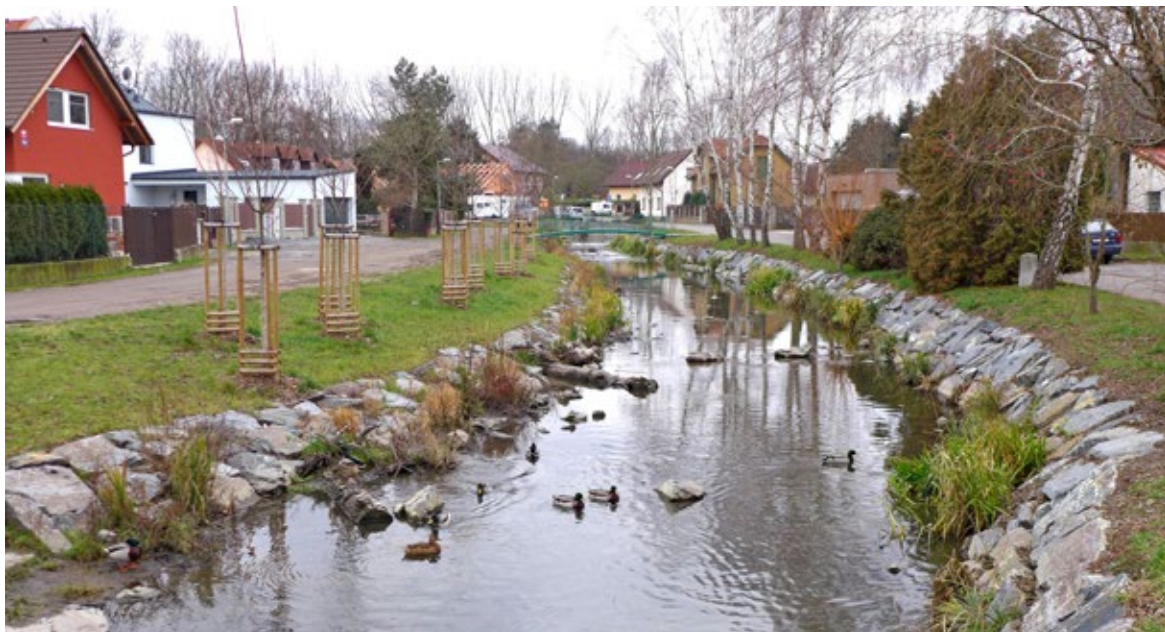
**Obr. 10.41** Říčanka v Dubči počátkem roku 2019. Stromy, které musely na jednom břehu ustoupit rozšíření koryta, byly nahrazeny novou výsadbou.

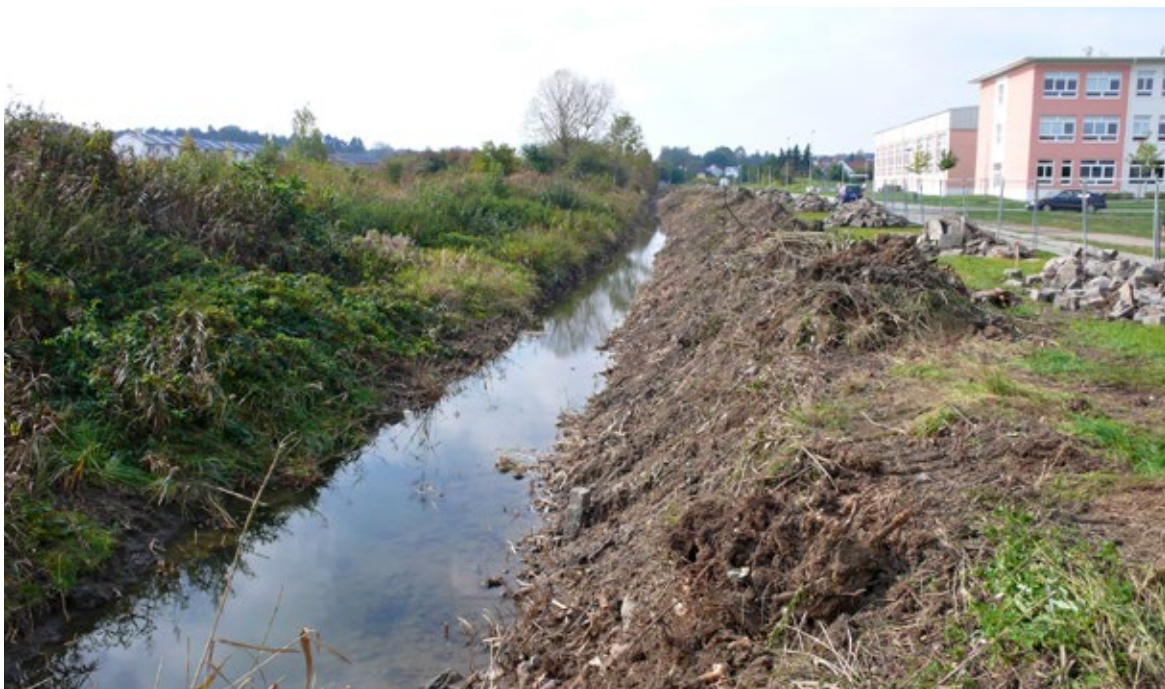
**Obr. 10.42** Podzim 2014: Začínají práce na revitalizaci Litovického potoka v Hostivicích, akce města Hostovic, dotovaná v rámci OPŽP. Úsek upraveného potoka u školy byl zatím očištěn od vegetace a zbaven kamenné dlažby. Dosavadní koryto charakterizovala mimo jiné malá běžně zadržovaná množství vody a malé hladinové plochy na jednotku délky.

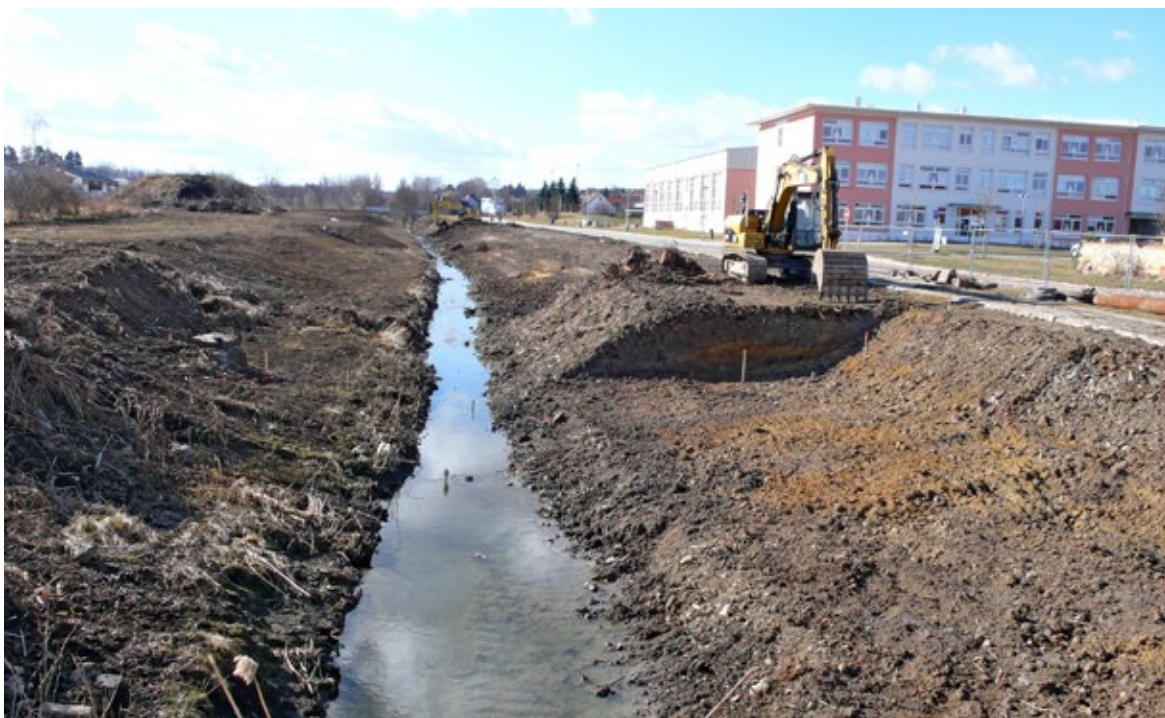
**Obr. 10.43** Hostivice, další fáze výstavby revitalizace: V úseku před školou probíhá rozvolňování potočního perimetru - právě je dobře vidět řez tělesem odstraňované zeminy. (Pohled proti proudu.)

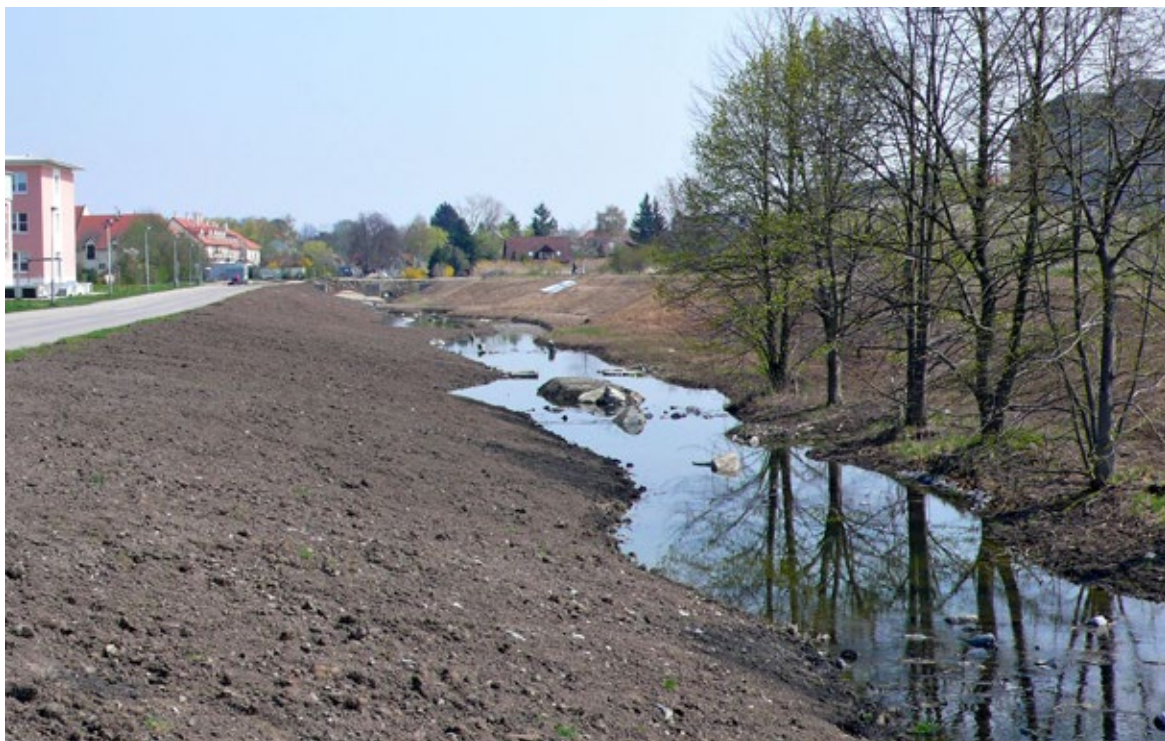
**Obr. 10.44** Jaro 2015: V rozvolněném potočním perimetru u hostivické školy, představujícím hlavní povodňové koryto, bylo právě dokončeno modelování přírodě blízké kynety pro běžné průtoky. V délkové jednotce koryta běžně zadržované množství vody a vystavované hladinové plochy se proti stavu před revitalizací zvětšily na více než trojnásobek. Pohled po proudu.

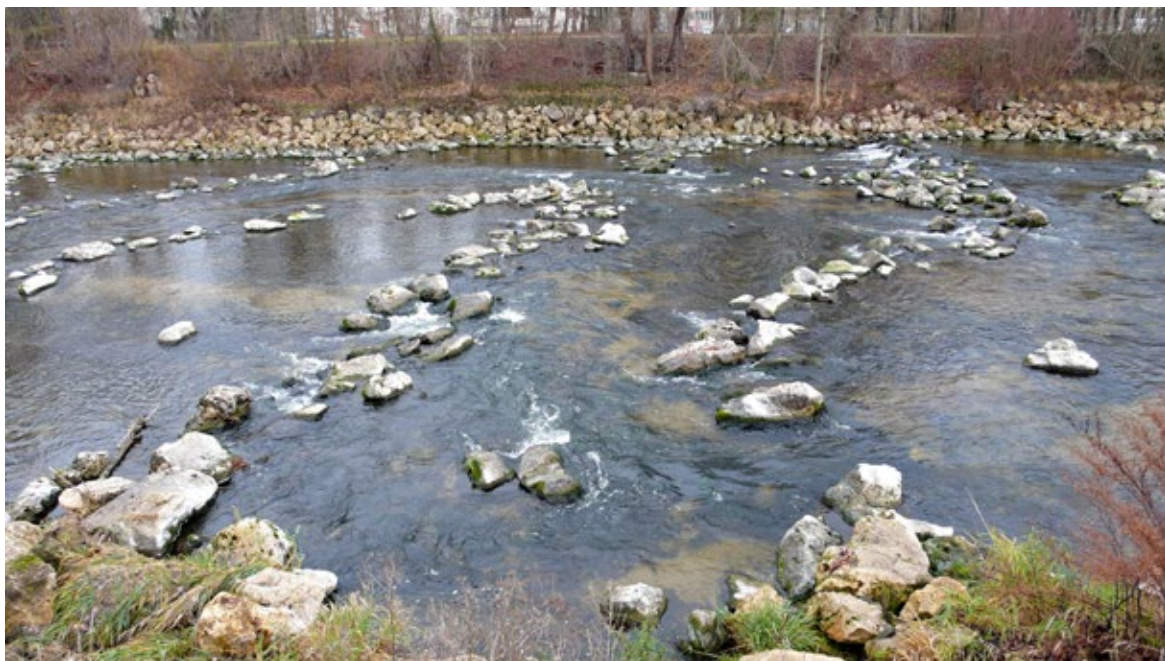
**Obr. 10.45** Dnová rampa v korytě řeky Wertach v Augsburgu, která nahradila starý jez Goggeles, 2008. Žebra rovná z kamenů tvoří výhony, které za menších průtoků určují vlásenkovitý průtok vody. Hydrodynamické vzduší zvětšuje aktuálně přítomné množství vody v korytě a zlepšuje podmínky migrační propustnosti.

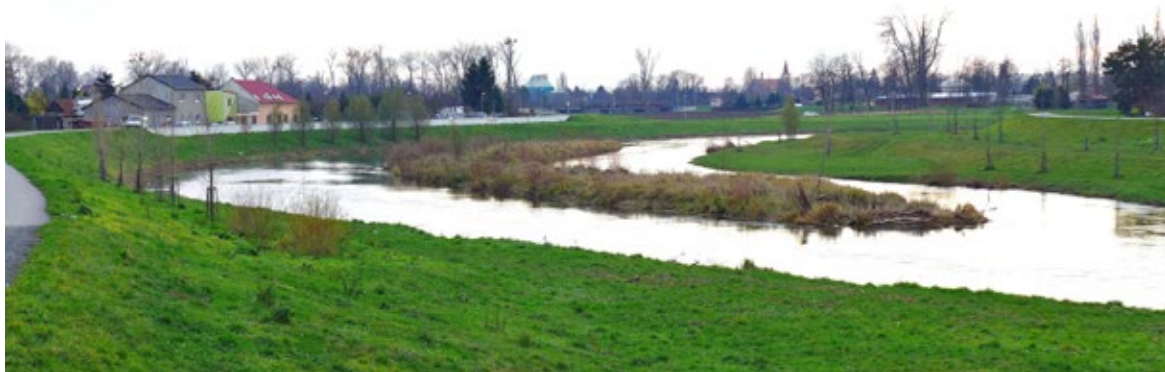
**Obr. 10.46** Přírodě blízká protipovodňová úprava Moravy na dolním okraji Olomouce; etapa dokončená v roce 2013; stavba Povodí Moravy, s.p.. Říční perimetr, rozvolněný přírodě blízkým způsobem, je vymezen obvodovými valy, místy doplněnými nízkou ochrannou zídou (na snímku vlevo před frontou domů).

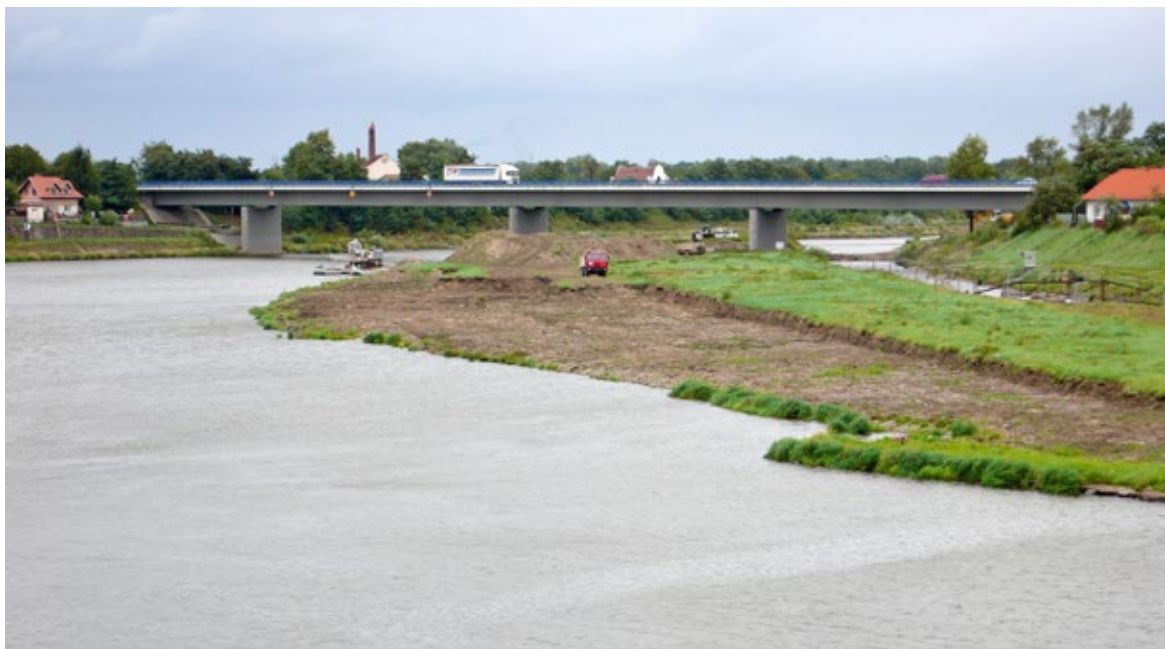
**Obr. 10.47** Odtěžování jalové bermy na Vltavě pod jezem v Miřejovicích provádělo Povodí Vltavy v roce 2011, financováno z prostředků Povodí. Cílem bylo zvětšení povodňové průtočnosti řeky pod zdymadlem a vytvoření ekologicky cenných mělkovodních partií.

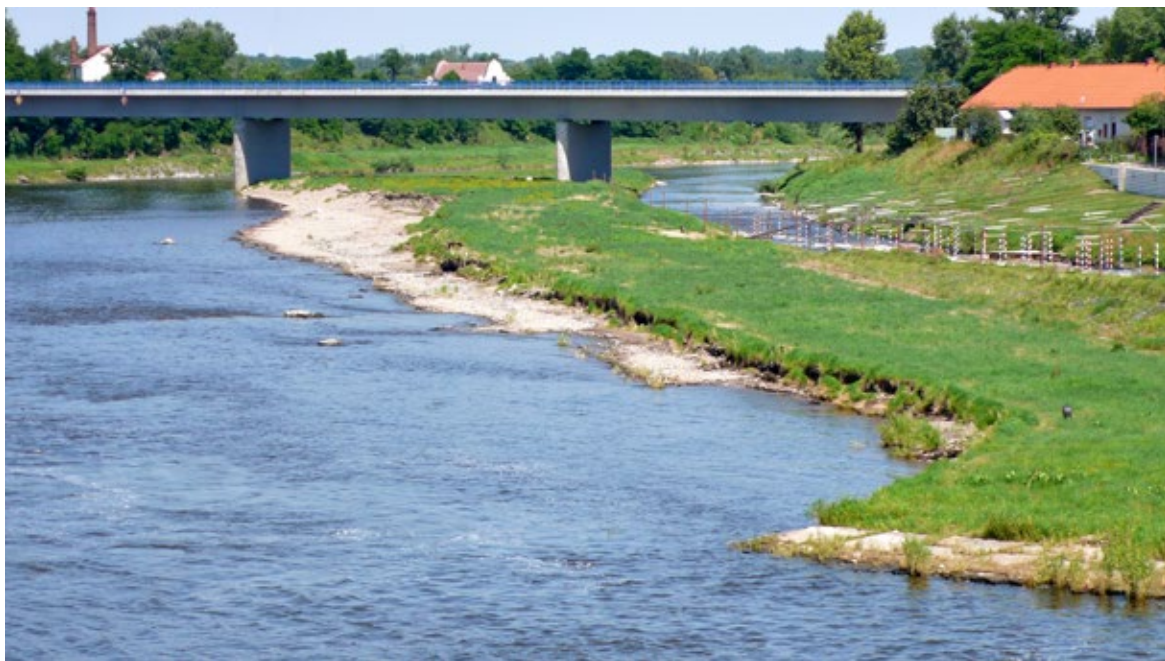
**Obr. 10.48** Mělčina v odtěžené bermě pod miřejovickým zdymadlem v roce 2013.

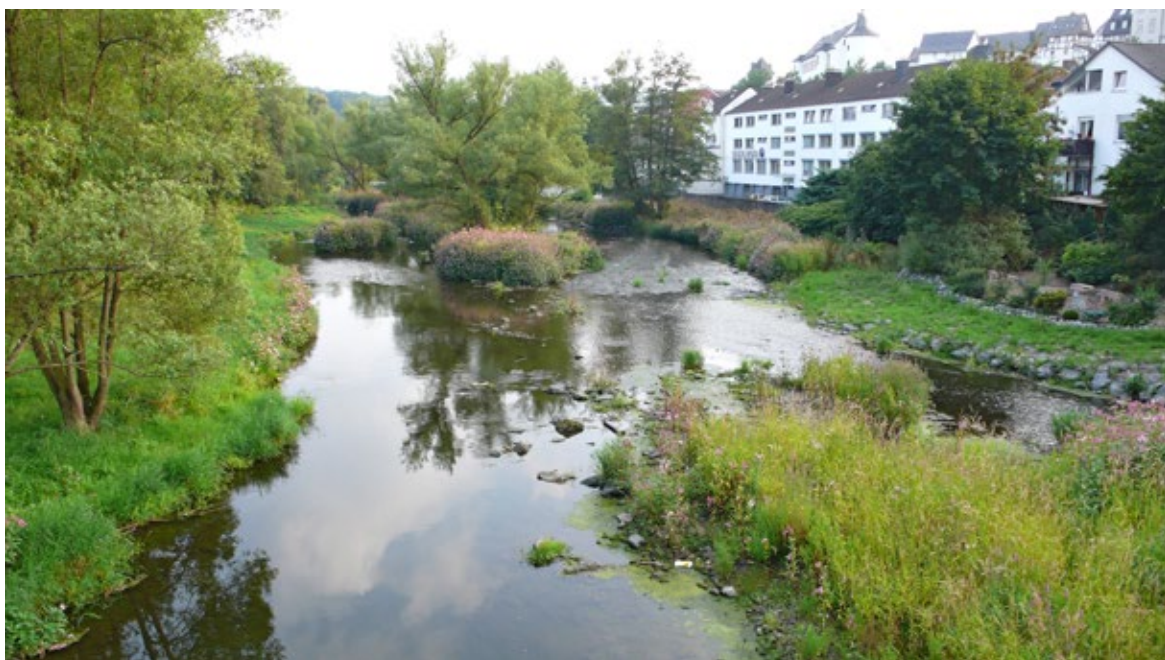
**Obr. 10.49** Arnsberg, Severní Porýní - Vestfálsko, 2009. Revitalizovaný povodňový perimetr řeky Ruhr odděluje od zástavby svislá betonová stěna, která však není příliš viditelná. Řečiště je široké, takže členitěji tvarovaná nízká berm, přisazená ke stěně, v něm zabírá poměrně málo místa, a přitom stěnu vhodně kryje a vytváří přírodě blízký břeh. Na bermě rostou stromy a lidé si tam místy udržují i malé rekreační zahrádky....zde může být i zajímavé, začínat se zahrádkou po každé povodni znova a trochu jinak.

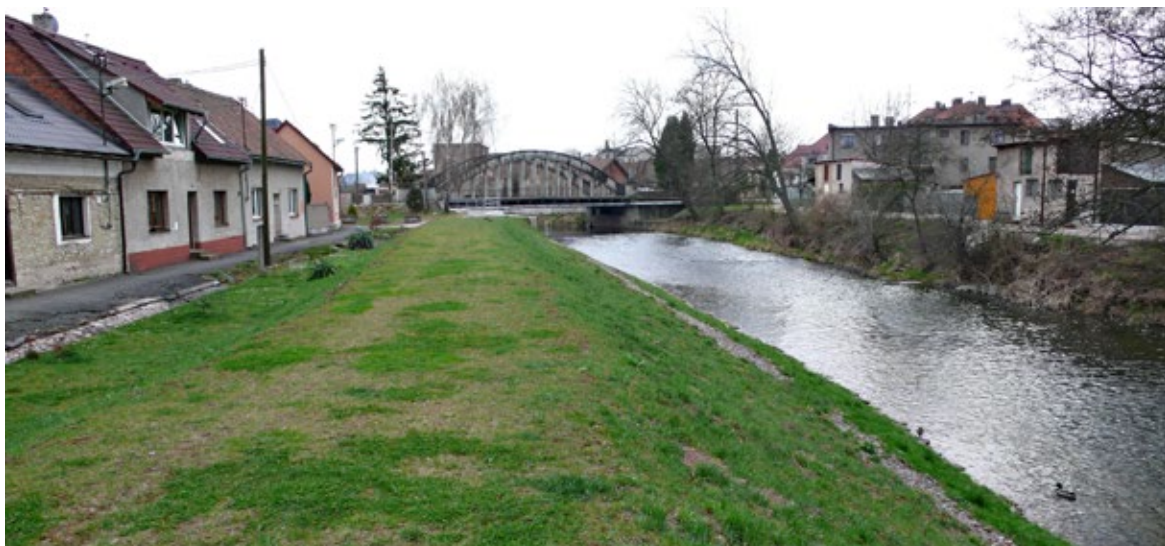
**Obr. 10.50** Vrdy na Doubravě, stavba protipovodňové prevence, realizovaná kolem roku 2011. Snad projektant prověřil i jiné varianty řešení, než zasypání prostoru mezi cestou podél linie domků a řekou masivním zemním valem (všechno to zelené), který vedle protipovodňové funkce sídelní území příliš neobohacuje. Lidé, pokud se tam rovnou neskutálí, mohou po valu sejít k technicky upravenému korytu řeky – ale mnoho tam nenajdou. Pokud by podél ulice před domky byla vedena i stejně vysoká zeď, koryto řeky mohlo mít, byť možná s poněkud většími náklady, dvojnásobnou šířku, tomu odpovídající větší povodňovou průtočnou kapacitu a prostor pro celkově přírodě bližší pojetí.

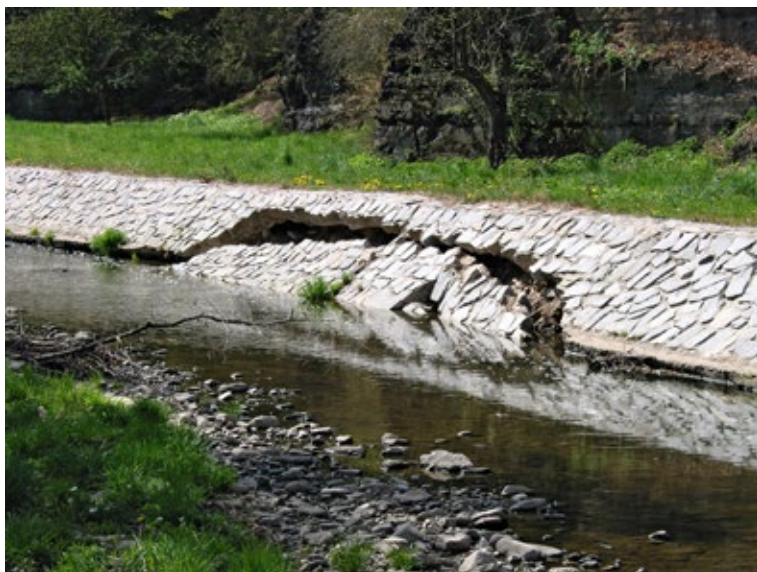
**Obr. 10.51** Tuhé, netvárné konstrukce se nepřizpůsobují tvárnějšímu zeminnému prostředí. Jejich schopnost ustát nekvalitní založení a provedení je omezená. Litavka v Rejkovicích na Příbramsku byla po povodni roku 2002 opatřena tuhou dlažbou do betonu nejen nepřiměřeně a neúčelně, ale podle všeho také nekvalitně. Snímek poškození dlažby pochází z roku 2007.

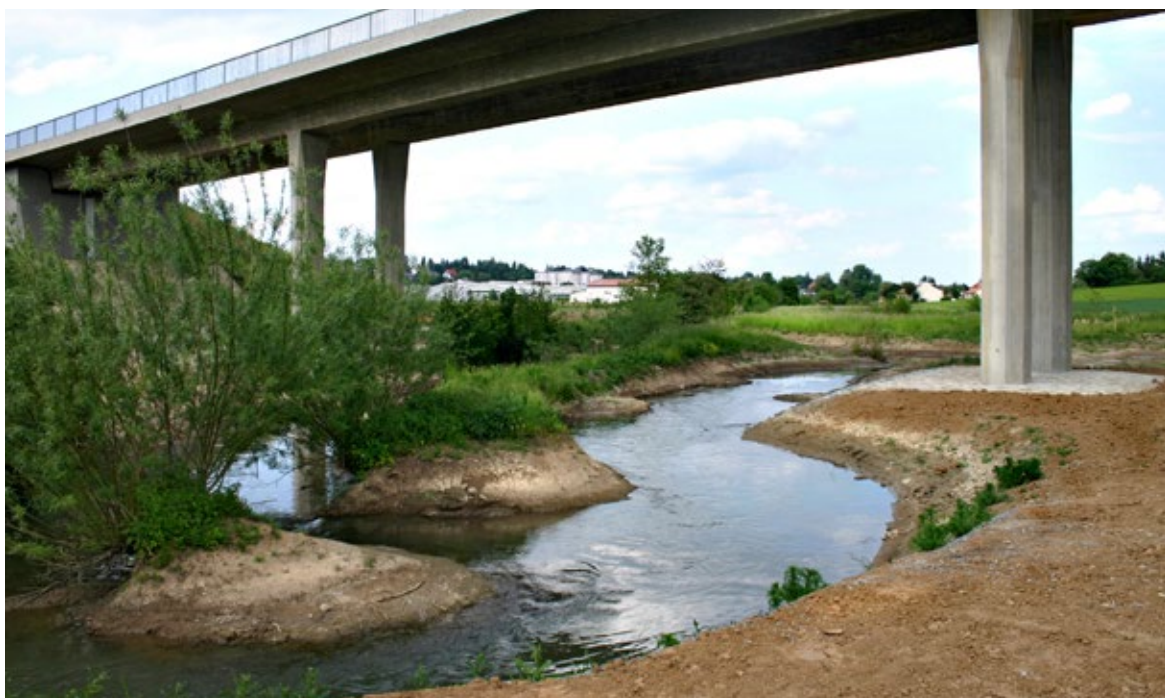
**Obr. 10.52** Setkání vodního toku s komunikací nemusí znamenat tvrdou technickou úpravu koryta: Revitalizace říčky Wern pod Werneckem, Bavorsko, 2008. Koryto potoka je přírodě blízké. Pokud je v místě křížení zvlášť stabilizováno, tak skrytě, nejspíš hlouběji uloženým záhozem. Pilíře mostu jsou založeny tak, že případný vývoj koryta by na ně neměl mít vliv.

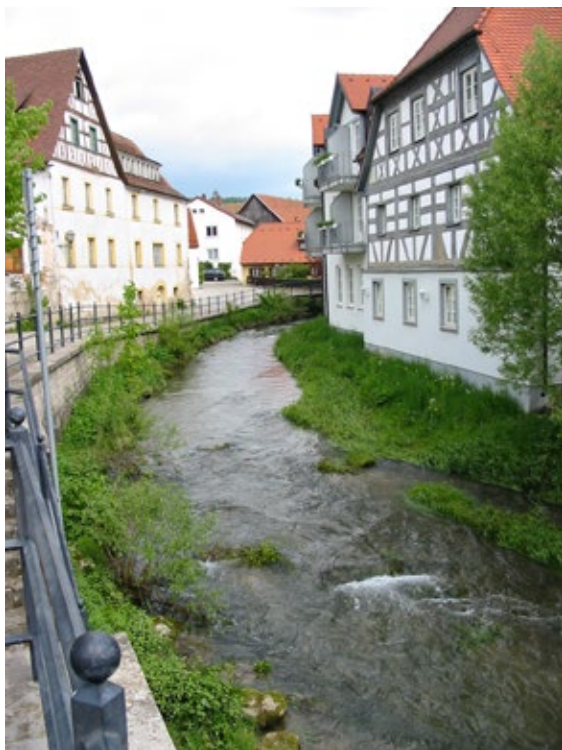
**Obr. 10.54** Heiligenstadt v Bavorsku. Koryto říčky ve stísněném historickém středu města je vymezeno ná-  
břežní stěnou a zdmi domů. Nicméně dno zůstává pří-  
rodě blízké - tvárné, kamenité a členité. Případné změny  
ve struktuře dna, způsobené většími průtoky, nemusejí  
ohrožovat jeho funkci a stabilitu. Členitost a zároveň sta-  
bilita koryta byla v tomto případě posílena přirovnávkou  
velkých kamenů k patám stěny a zdí (na snímku z roku  
2005 pokryto vegetací).

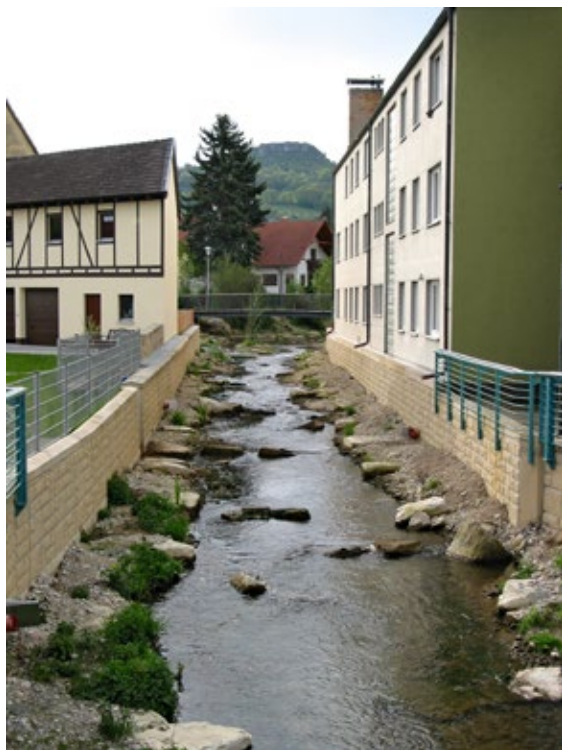
**Obr. 10.55** Přírodě blízké pojednání dna potoka  
v nejstísněnějším úseku druhé etapy revitalizace v ba-  
vorském Bad Staffelstein, 2012. Postranní stěny koryta,  
částečně tvořené zdmi budov, jsou zde samonosně zalo-  
ženy a dno je přírodě blízké. Lze si však představit, že po-  
dobně by dno vypadalo i v případě, kdy by bylo nezbytné  
pojednat koryto jako tuhý rám. Pak by ovšem základní  
struktura kamenů a balvanů, tvořící členitost dna, byla  
zabetonována do podkladní desky.

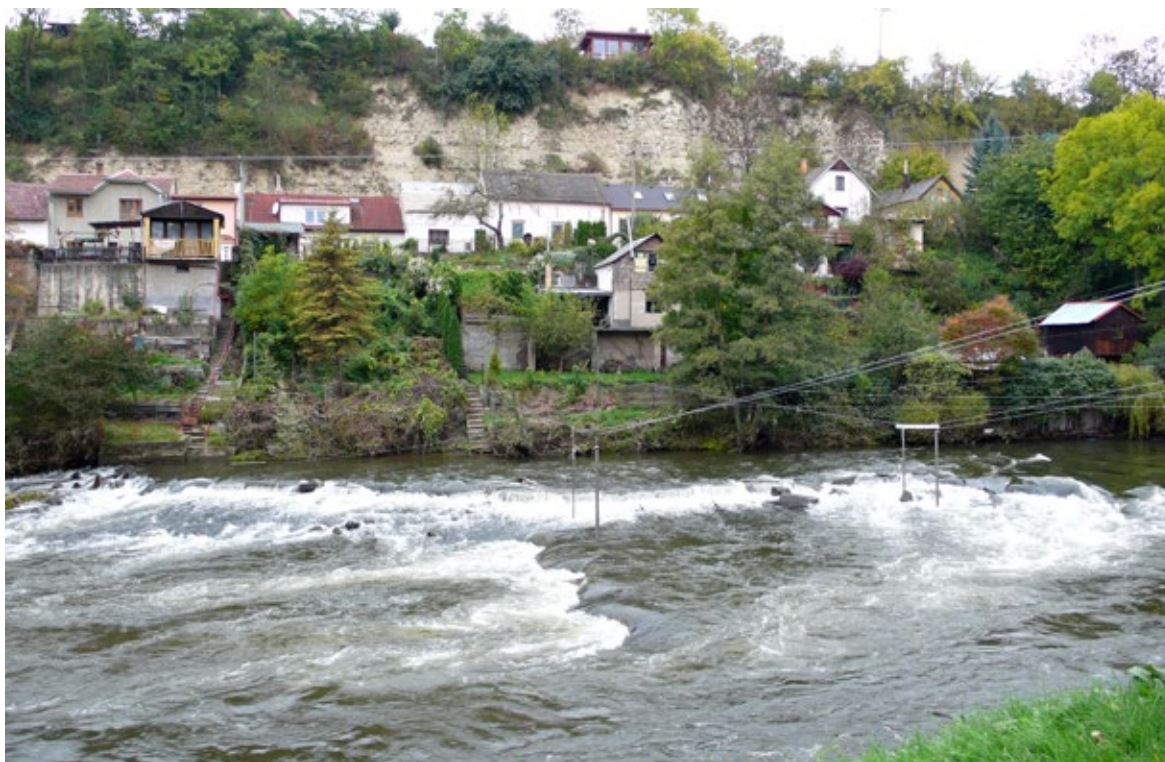
**Obr. 10.56** Starý jez na dolním okraji Benátek nad Jizerou již nesloužil původním účelům a za povodní by podporoval zpětné vzdutí směrem do města. Byl ponechán samovolnému rozpadu a mění se v peřej, sloužící vodáckým sportům.

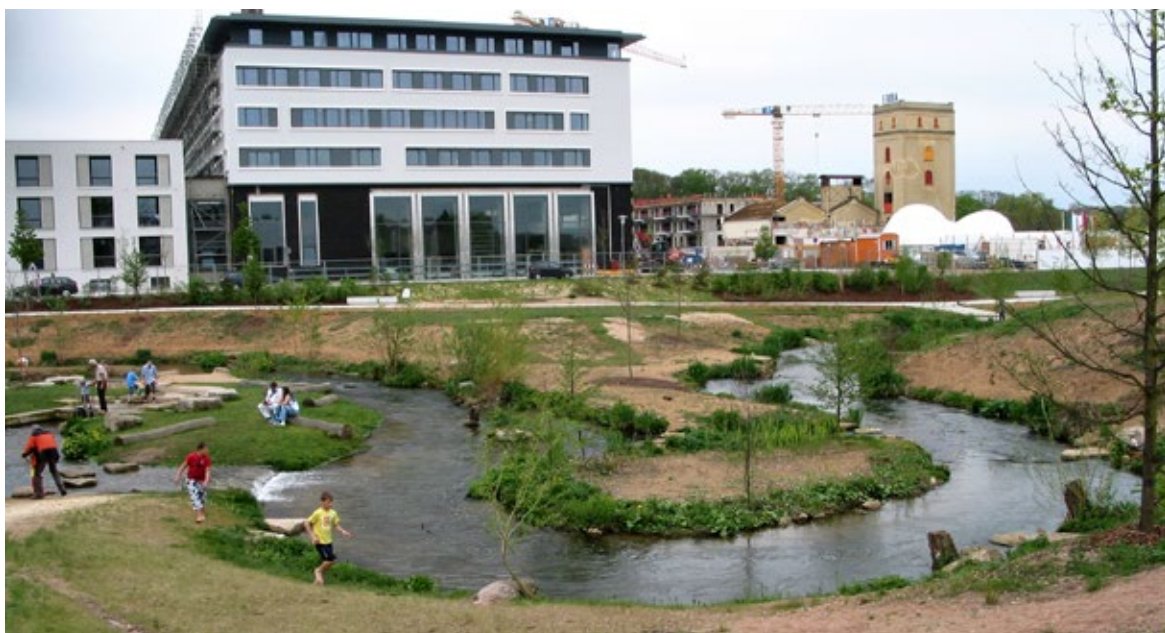
**Obr. 10.57** Bavorsko, Bamberg, 2012: Pro konání zemské zahradní výstavy bylo krajinářsky rehabilitováno území někdejší textilní továrny na kraji města. Po skončení výstavy toto území funguje jako park. Jako vodní osa výstavního areálu byla postavena přes 1200 metrů dlouhá rybí cesta, obcházející zachovávaný starý tovární jez na řece Regnitz. Vzhledem k velké délce a mírnému podélnému sklonu je objekt řešen jako přírodě blízké koryto.

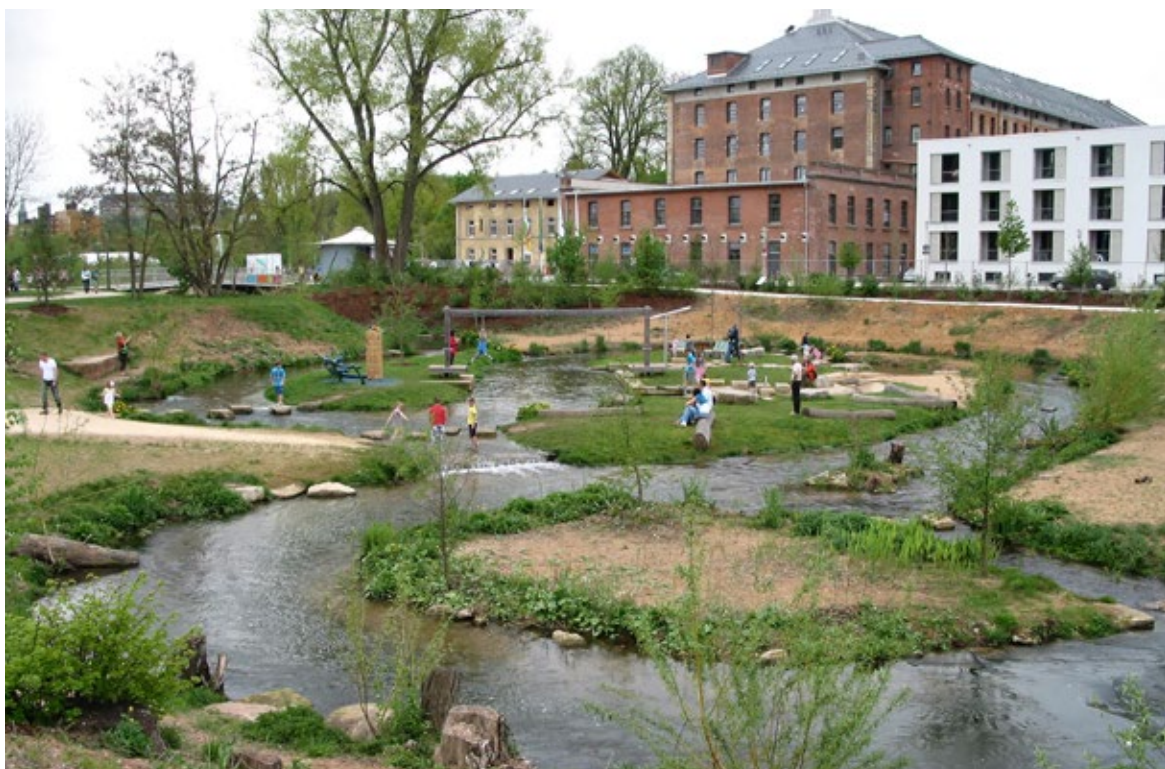
**Obr. 10.58** Součástí bamberské rybí cesty je dětské vodní hřiště.

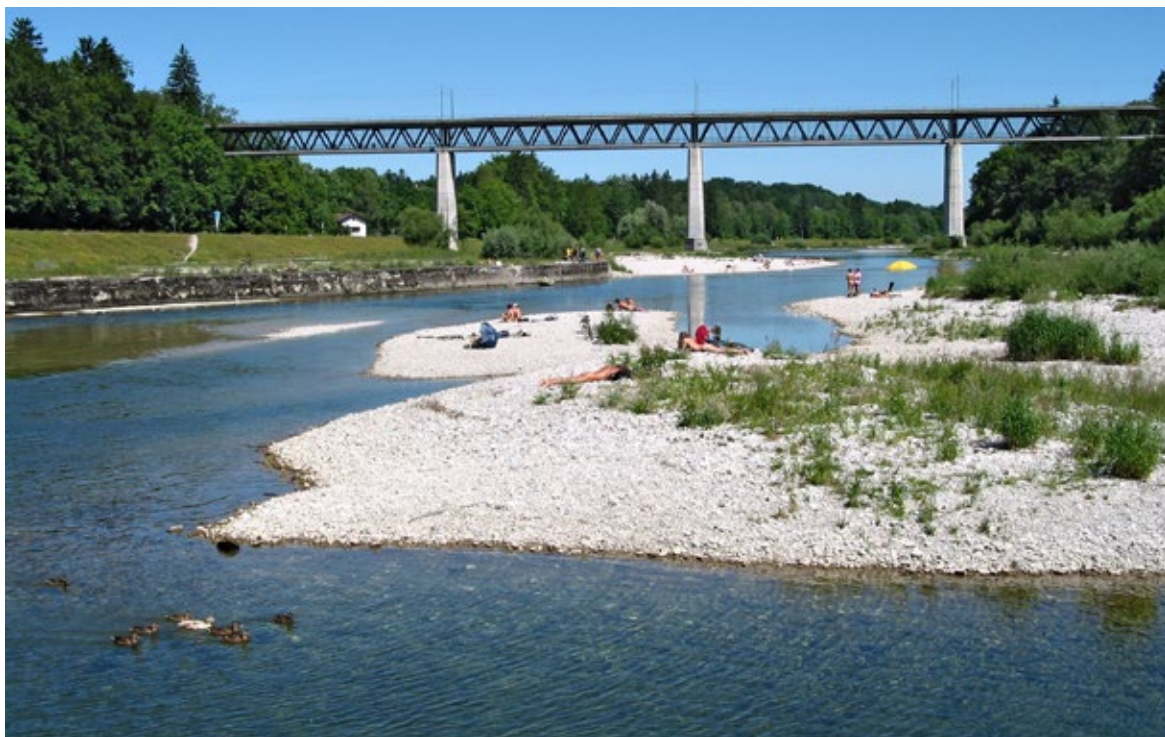
**Obr. 10.59** Podmínkou ekologické i rekreační funkčnosti revitalizace Isary v Mnichově je dostatek vody v řečišti. Od 80. let 20. století jsou postupnými regulacemi odběrů vody do souběžného energetického kanálu zvětšovány minimální průtoky v řece.

Problémy s množstvím vody v korytě Isary v Mnichově vznikly na počátku 20. století, kdy byl na území města souběžně s řekou postaven 12 kilometrů dlouhý postranní kanál, sloužící postupně třem městským vodním elektrárnám. V minulosti nebylo vzácností, když po 200 i více dnů v roce veškerý průtok pojímal kanál a řekou prakticky nic neteklo. Tento stav byl v nové době i s ohledem na připravovanou revitalizaci řeky zcela nepřijatelný, a tak byl vodoprávní cestou postupně omezován odběr vody do energetického kanálu. Prvním opatřením v 80. letech 20. století byl zajištěn minimální průtok v řece 5 m<sup>3</sup>/s, od roku 2002 pak 12 m<sup>3</sup>/s. Cílem je zajištění minimálního průtoku 17 m<sup>3</sup>/s.

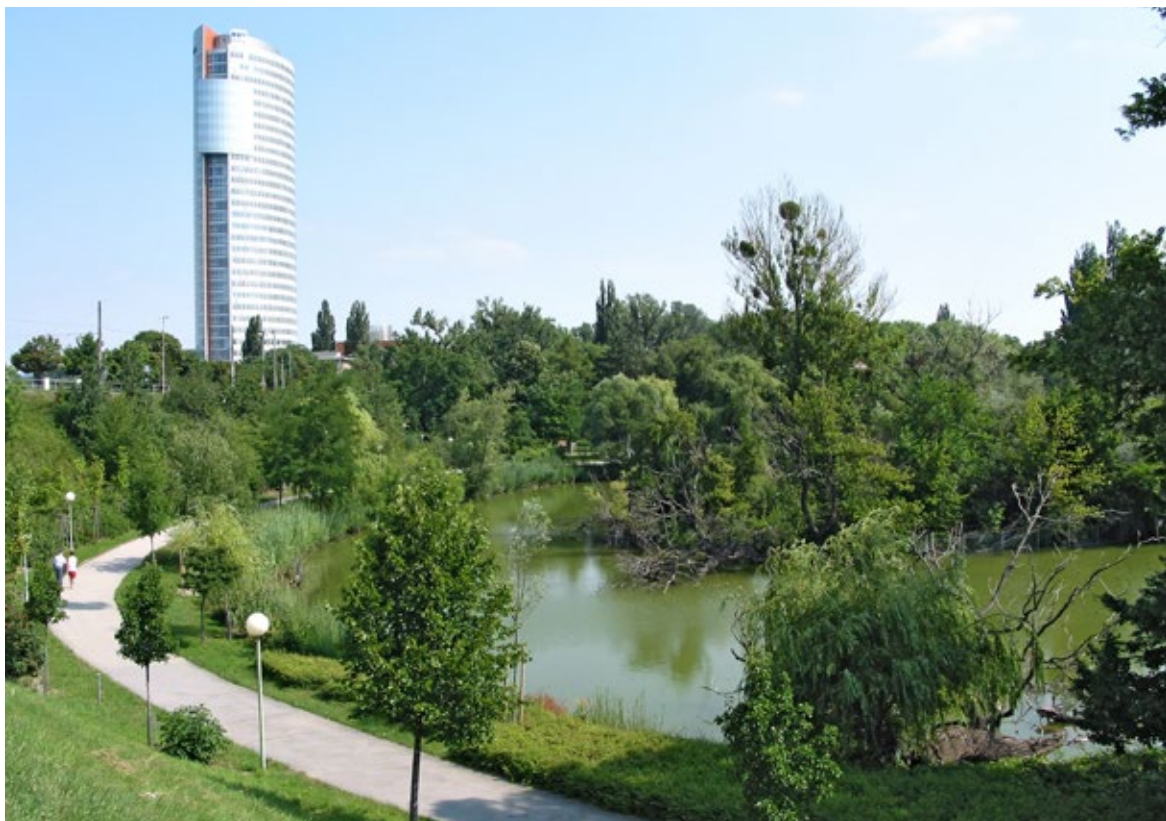
**Obr. 10.60** Wasserpark ve Vídni, 2005. Ostrov se změtí živých a mrtvých stromů uprostřed parkové laguny je útočištěm ptactva. Návštěvníci parku nemohou na ostrov vstupovat a rušit jeho obyvatele, ale mohou dění v ptačí „rezervaci“ sledovat z okružové cesty.

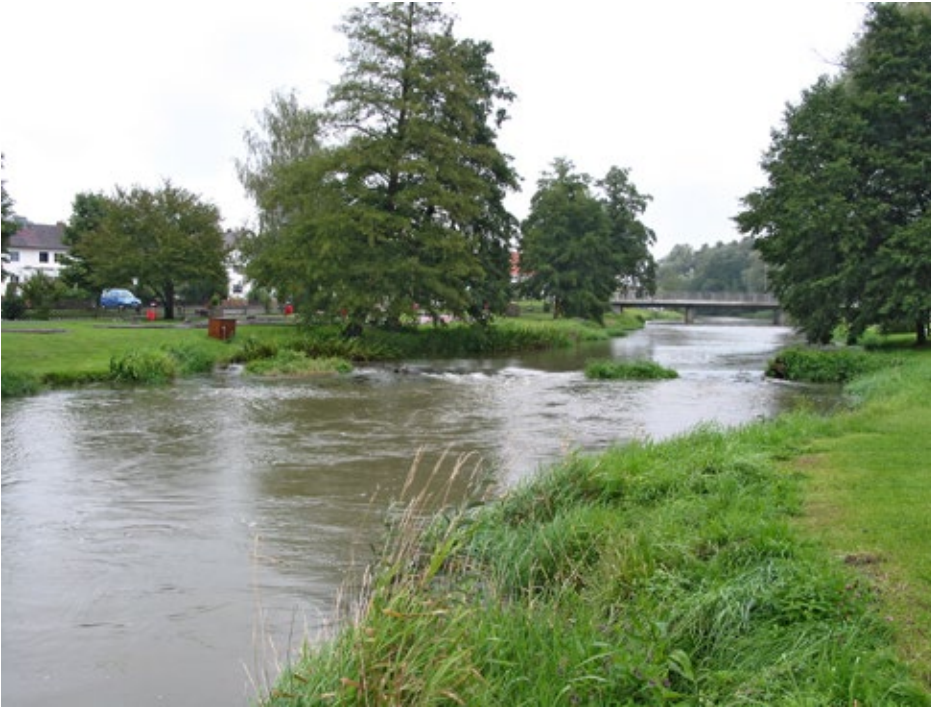
**Obr. 10.61** Lázeňský park podél revitalizované řeky Abens v Bad Gögging v Bavorsku je parkem povodňovým; 2008. Po obvodu je nenápadnou soustavou poměrně nízkých ochranných prvků – valů, zídek a základů pro mobilní hrazení – oddělen od zástavby městečka. Za povodně se lázeňští hosté chodí na svůj park jenom zpovzdálí dívat.

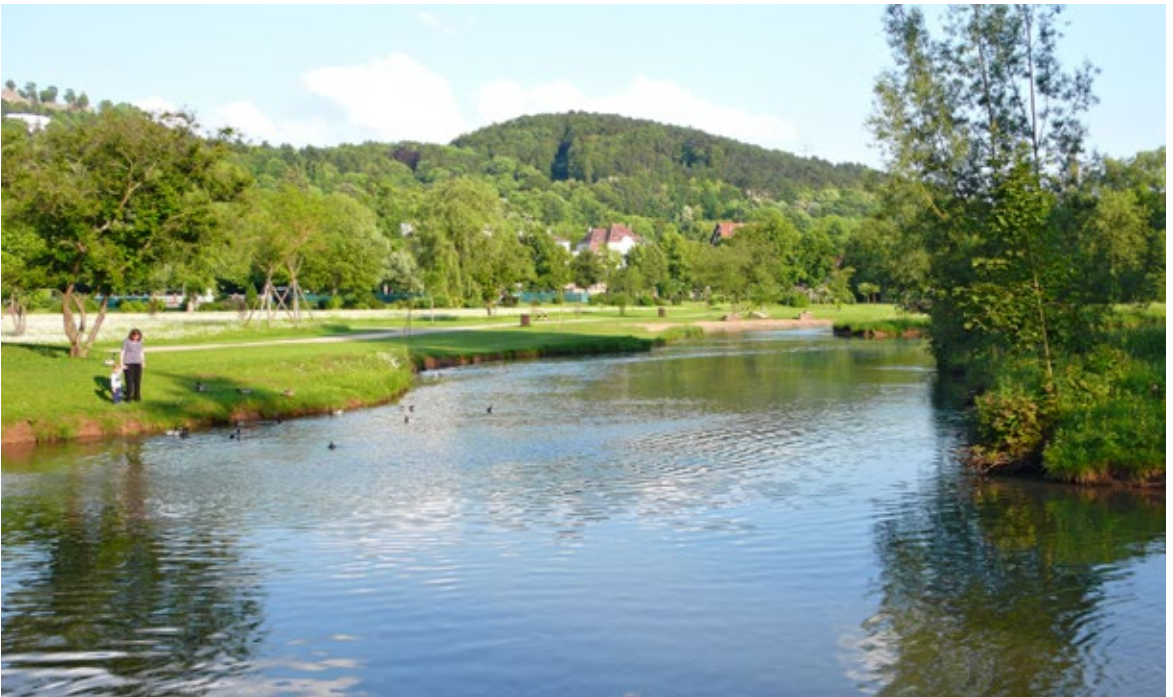
**Obr. 10.62** Bad Kissingen v Bavorsku, 2009. Na dolním okraji města meandruje revitalizované koryto Francké Saaly lázeňským povodňovým parkem.
