# **OCHRANA A ZLEPŠOVÁNÍ MORFOLOGICKÉHO STAVU VODNÍCH TOKŮ:**

**Revitalizace, dílčí vodohospodářská  
opatření, podpora renaturačních procesů**

**METODIKA AOPK ČR**

Praha 2020

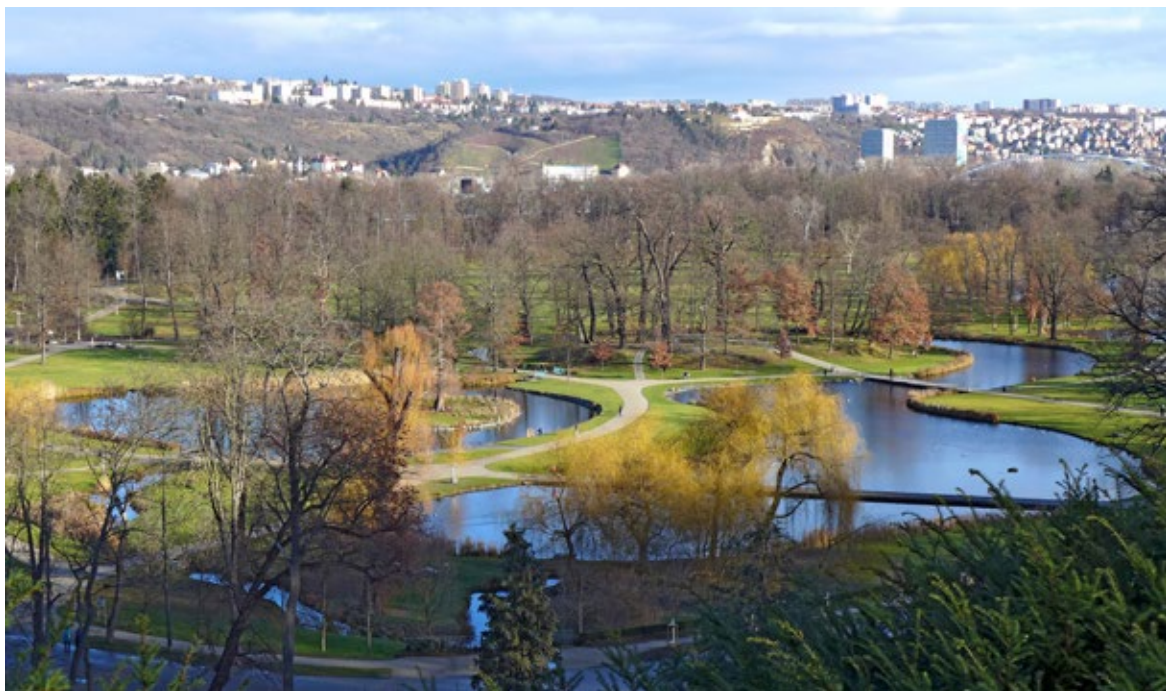
**Obr. 10.63** Známým parkem v nivě Vltavy je pražská Královská obora – Stromovka. Protipovodňová ochrana, využívaní historického železničního náspu, se snaží, aby větší část Stromovky nebyla povodňovým parkem. Ovšem v roce 2002 jím byla a povodní způsobené škody v podstatě zahájily léta zajímavých a již celkem potřebných inovací parku. K roku 2019 Magistrát za peníze města velkolepým způsobem rozšířil soustavu vodních lagun v ploše, která kdysi, v dobách Rudolfa II, byla dnem velkého rybníka. Lagunami protéká voda, přiváděná do parku z Vltavy Rudolfovou štolou. Letitá cesta k novým vodním plochám nebyla úplně snadná. Komplikovaly ji i takové názory, jako že tuň nepatří do parku, neboť tak maminky přijdou o plochu, do níž mohou zajíždět s kočárky.

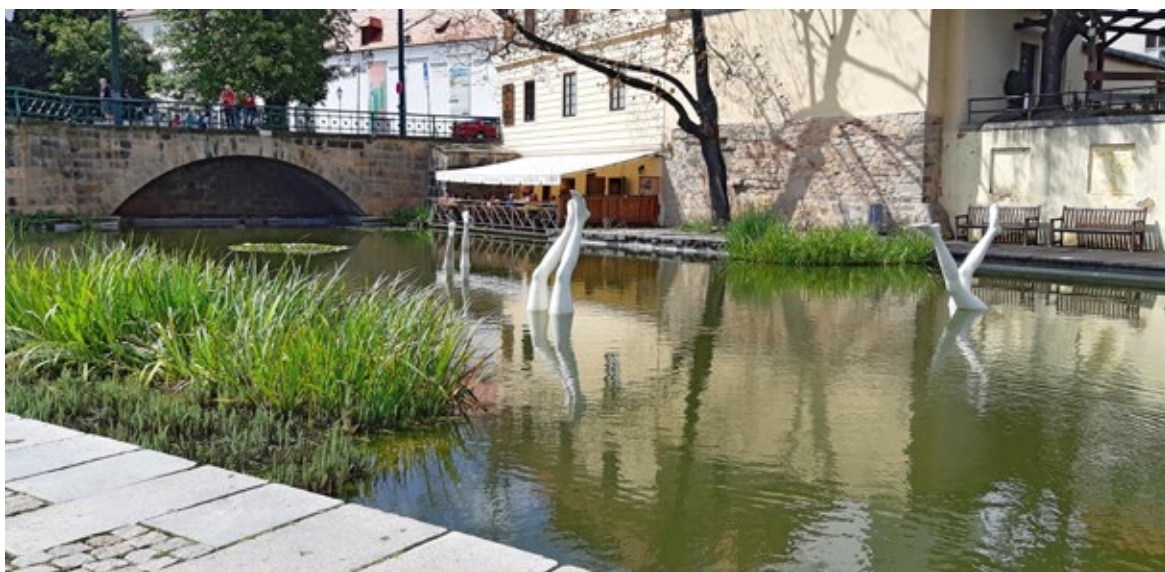
**Obr. 10.64** Kousek městského vodního kanálu, dříve zasypaného, byl v roce 2009 obnoven v Plzni. Velmi příjemná pobytová enkláva v rušném prostředí města. (Foto P. Královcová)

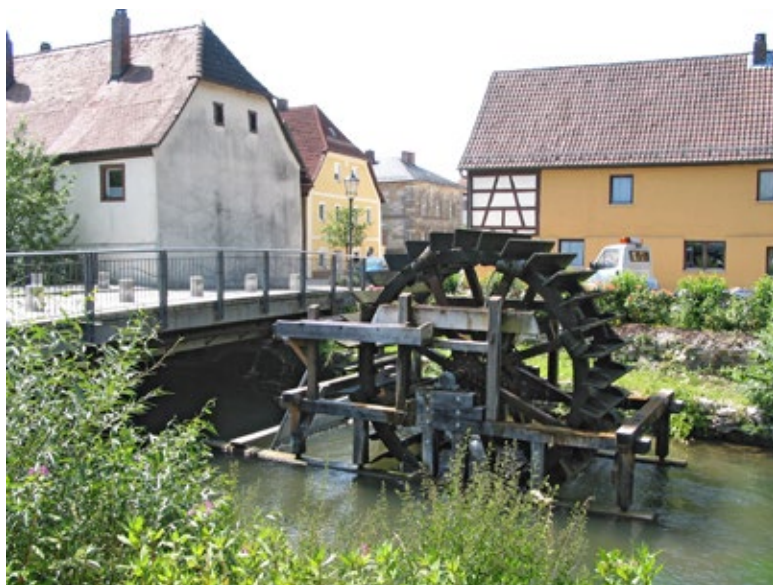
**Obr. 10.65** Retro – mlýnské kolo jako návštěvnický vděčný kulturní prvek může být osazeno do mlýnského kanálu v bavorském Ebermannstadtu díky tomu, že přítok do kanálu je kontrolován stavidlem. V korytě vystaveném povodňovým průtokům by kolo dlouho nevydrželo. I tak žádá soustavnou údržbu.

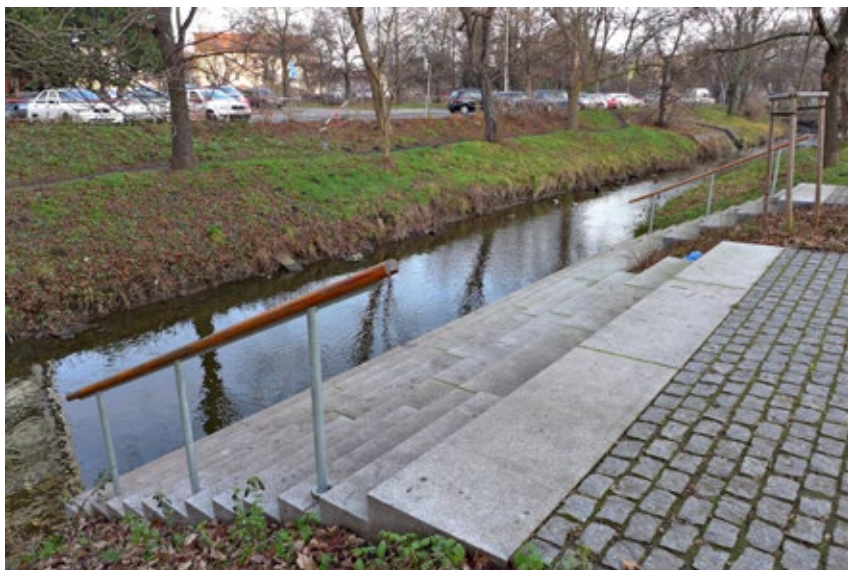
**Obr. 10.66** Kanalizovaná Rokytka v pražských Vysočanech byla ozdobena monumentálním schodištěm (pohled 2018). Věřme, že brzy bude následovat revitalizační přestavba degradovaného koryta, která přispěje i ke zhodnocení tohoto nepochybně nákladného prvku tím, že konečně dá lidem důvod sem přicházet, sedat si a koukat na vodu. Dobře bude, pokud revitalizace v tomto úseku zdvihne hladinu vody natolik, aby dolní schod netrčel ve vzduchu a dalo se z něj rozumně dosáhnout na vodu.

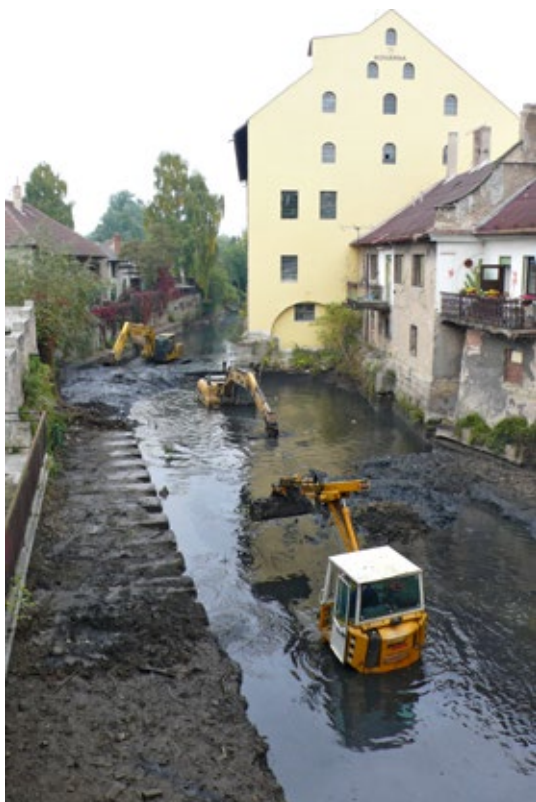
**Obr. 10.67** Mlýnský kanál tvoří zajímavou a romantickou vodní osu Kostelce nad Labem. V roce 2015 byl náročným způsobem odbahňován v rámci revitalizační akce města, dotované v rámci OPŽP.

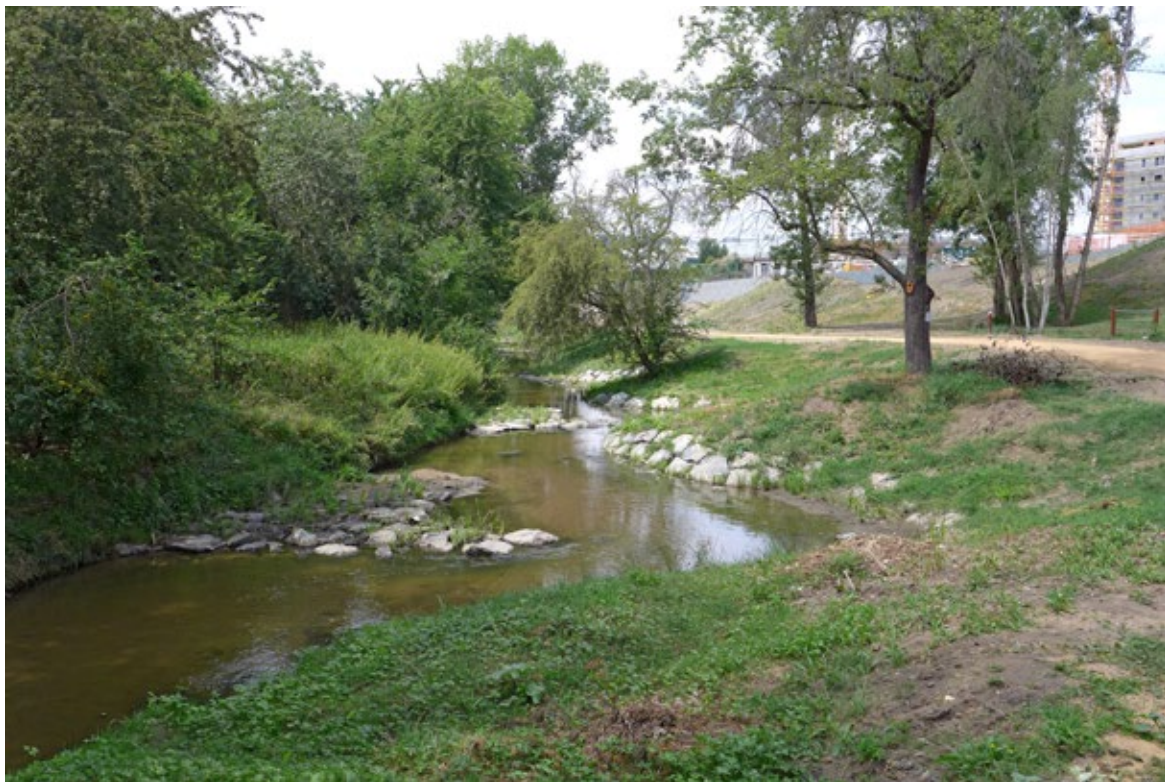
**Obr. 10.69** Etapa revitalizace pražské Rokytky z roku 2019, akce Magistrátu hl. města Prahy, financovaná z prostředků města. Prizmatické koryto lichoběžníkového průřezu bylo zbaveno opevnění dlažbou, pomítně rozvolněno a zvlněno vložním výhonů, rovnaných z balvanů.

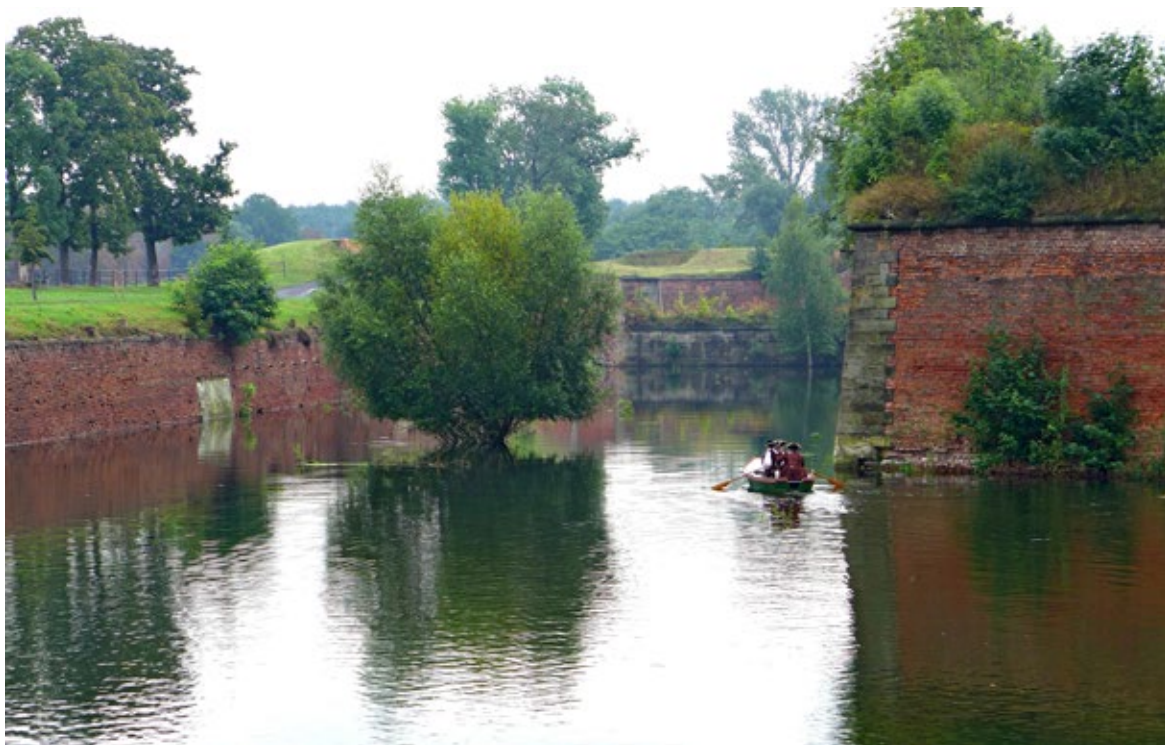
**Obr. 10.70** Terezín je poznamenán zločiny německé okupace, nicméně představuje světově významnou památku barokního pevnostního stavitelství. Je velmi dobře, že se město Terezín v poslední době, v rámci odstraňování škod po povodních a celkové péče o pevnost, snaží udržovat a obnovovat také její vodní systém. Již provedené práce mimo jiné umožnily v roce 2017 alespoň v částečném rozsahu zopakovat legendární obranný vodní manévry - zaplavení příkopu obležené pevnosti.

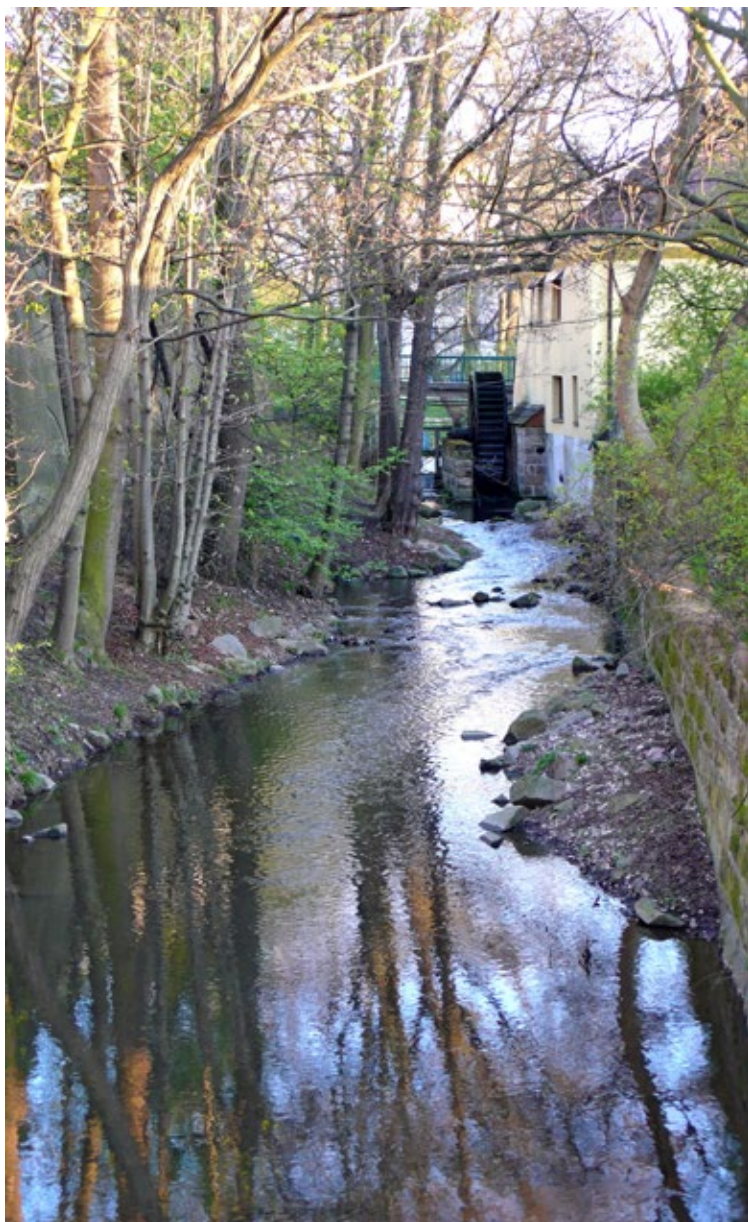
**Obr. 10.72** Revitalizovaná mlýnská a hradební strouha v Chrudimi, 2010.  
V pozadí mlýn s obnoveným vodním kolem.

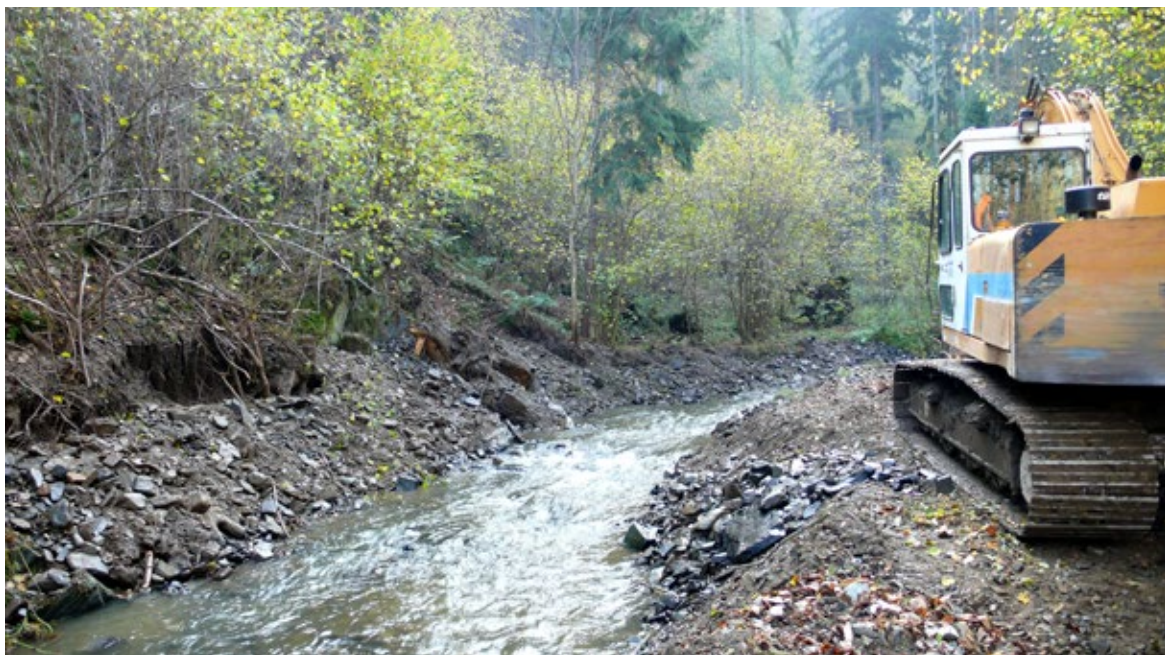
**Obr. 11.1** Z rutinních důvodů prováděná, objektivně nepotřebná a fakticky škodlivá „popovodňová prohrábka“ lesního úseku potoka. Provádění prací v korytě vodního toku může působit jeho morfologickou degradaci – stírat přirozené tvary a členitost. Působí přímou mechanickou devastaci říční bioty a může ji poškozovat dalšími vlivy, jako vytvářením zákalů. Nezabezpečenými přesuny techniky a vybavení může být – s fatálními dopady na domácí populace raků – přenášen račí mor. První zásada: Zejména do morfologicky a přírodně hodnotných úseků toků zasahovat co nejméně.

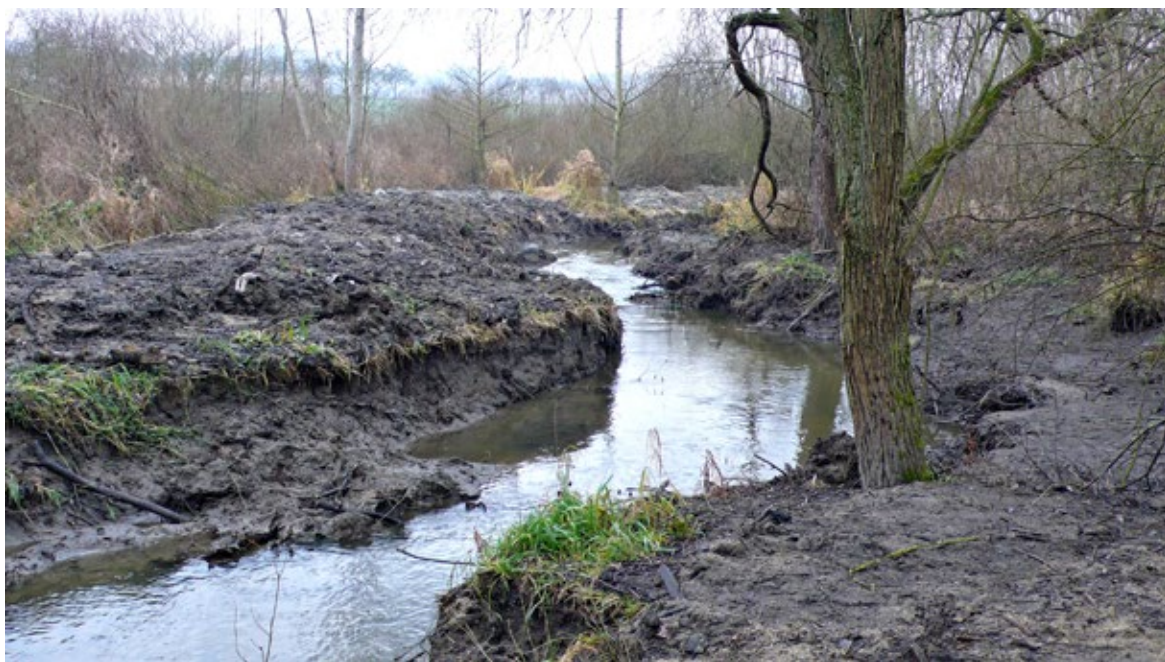
**Obr. 11.2** Devastační těžení sedimentů a jejich „rozkydávání“ kolem koryta představují dnes nepřipustné postupy. Poškozují vodní tok i jeho okolí. Lze formulovat zásadu: „Když nemáš zajištěné regulérní využití nebo zneškodnění sedimentů, do koryta se vůbec nepokoušej hrabat!“

Břehy a okolí vodního toku poškozuje **nevhodné ukládání materiálů, hlavně těžných sedimentů**. Jako se dosud mnohde lehkovážně, bez ohledu na možné škody, provádí tak zvané čištění koryt, tak se i vytěžený materiál nezodpovědně rozkydává v okolí. Depozice sedimentu kolem vodního toku poškozuje a ruderalizují břehy a přiléhající nivní povrchy, při jeho ukládání je usmrce na veškerá místní biota s omezenou pohyblivostí (bezobratlí, obojživelníci, plazi, drobní savci). Mohou v obou směrech omezovat pohyb povrchové vody mezi korytem a nivou, a tak nevhodně ovlivňovat rozlévání a průběh povodní v nivě. Je třeba zdůraznit, že **neregulérní ukládání sedimentů podél vodního toku je protiprávní**, a to ve více ohledech. Dle předpisů o ochraně přírody bude hodnoceno nejspíše jako poškozování významných krajinných prvků vodní tok a niva. Z vodohospodářského hlediska může jít o zhoršování průtokových poměrů. Rovněž může jít o závadové jednání z hlediska předpisů o odpadech, neboť sediment z vodního toku nebo vodní nádrže se v okamžiku „nabrání na lopatu“ stává v právním smyslu odpadem – s nímž nutno nakládat podle poměrně přísně vymezených pravidel.

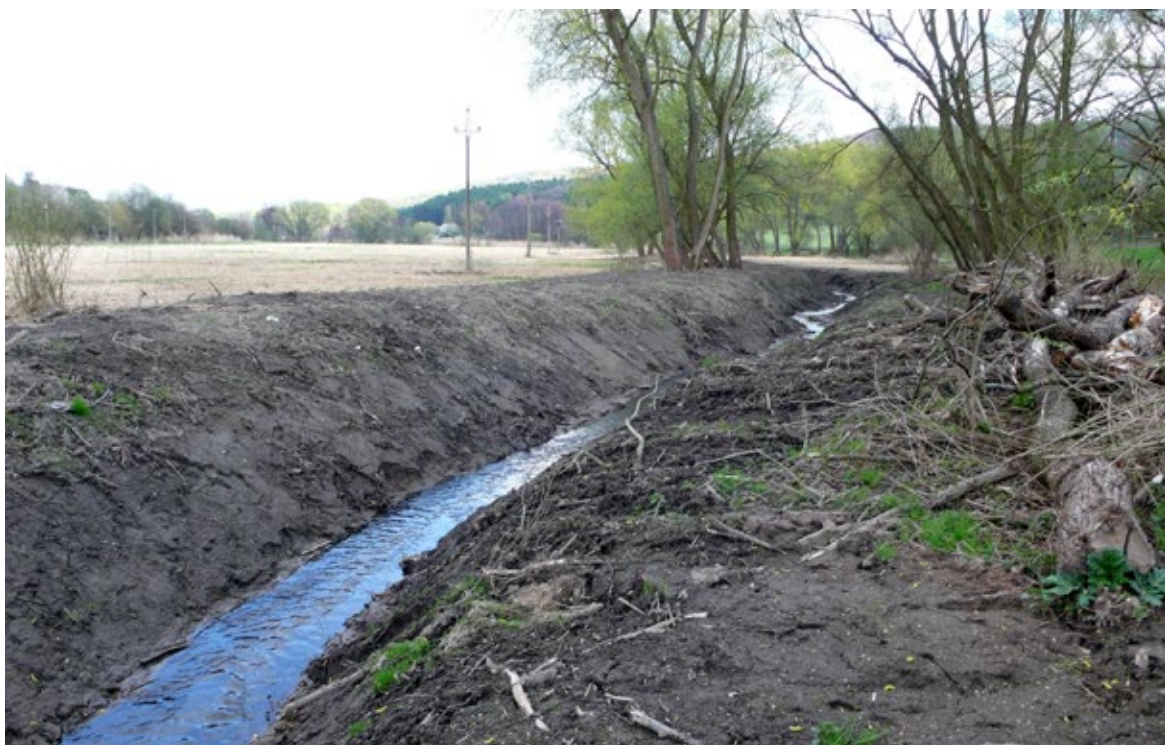
**Obr. 11.3** Takzvaná „údržba drobných vodních toků“, spočívající v prohrabování již částečně zanesených a zarostlých technicky upravených koryt, představuje často, hlavně v nezastavěné krajině, samoúčelné ničení samovolné renaturace a další poškození jak ekologického, tak vodohospodářského stavu vodních toků. Konkrétně v tomto případě byla obnovena geometrizace a nepřírozeně velká hloubka koryta a zničena část břehových porostů. Levý břeh byl degradován valem z vytěženého materiálu. Bezprostředně po zásahu započala eroze narušeného koryta, do pohybu se dostávají jemné úživné splaveniny. Ani uživatelé okolních pozemků nemají v suchých obdobích důvody pokládat zesílený odvodňovací účinek hlubokého koryta za přínos.

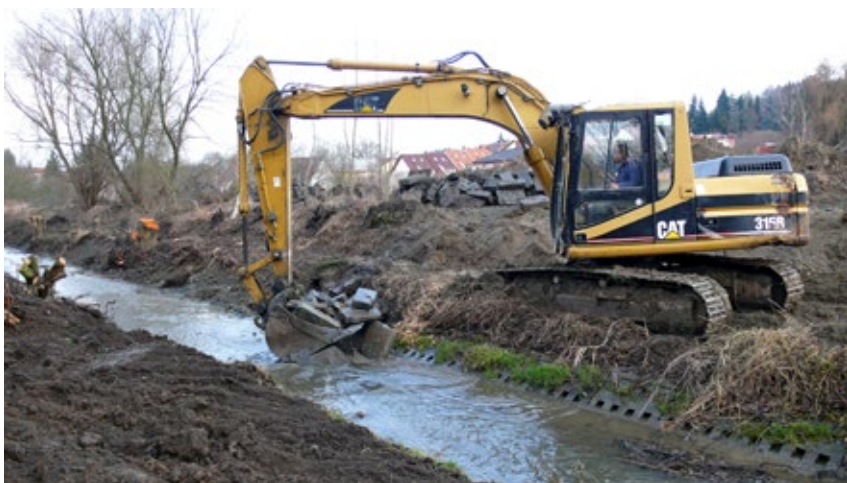
**Obr. 1** Zahájení revitalizace Říčanky v Říčanech, 2015 – trhání opevňovacích polovegetačních tvárnic.

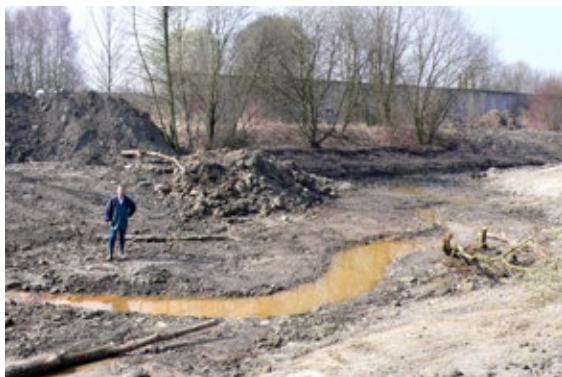
**Obr. 2** Vytváření rozvolněného koryta s přírodě blízkou kynetou v dílčím úseku, kde bylo možné opustit půdorys starého, technicky upraveného koryta.

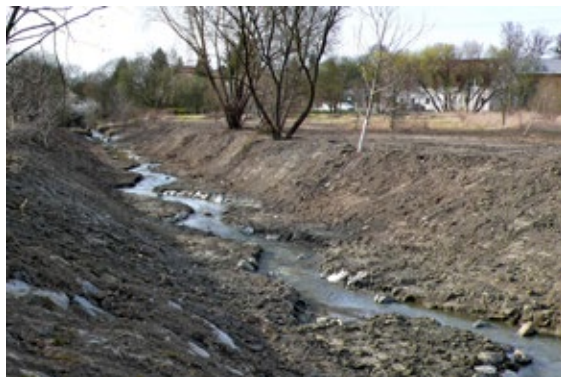
**Obr. 3** Modelace přírodě blízké kynety, základní formát technicky upraveného koryta musel být v tomto dílčím úseku z prostorových důvodů zachován.

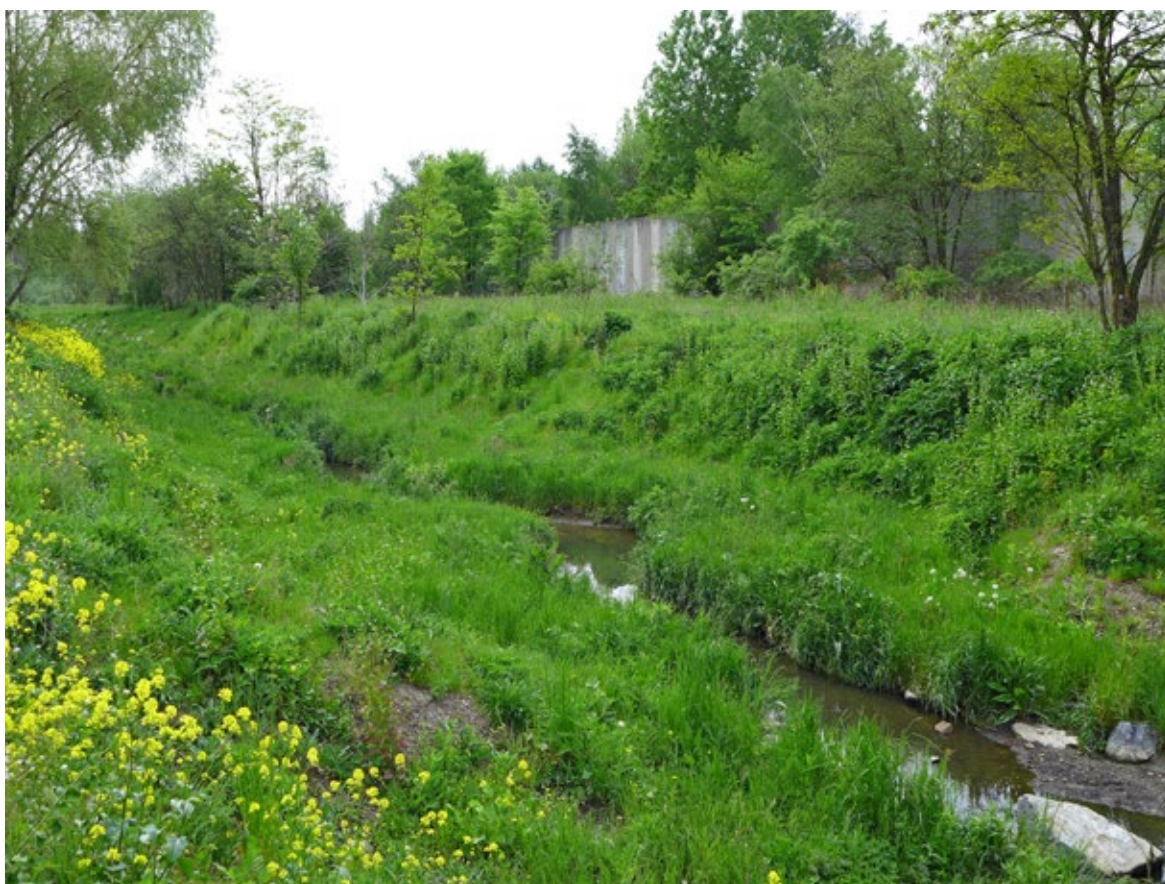
**Obr. 4** Koryto s přírodě blízkou kynetou v první vegetační sezóně.

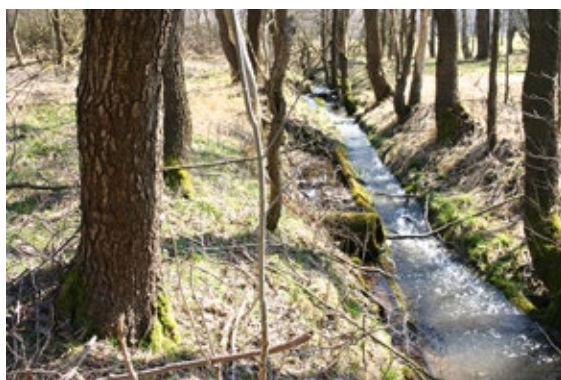
**Obr. 5** Technicky upravený potok Vlčinec před revitalizací – úsek s poměrně zachovalým opevněním, udržujícím i po mnoha letech po provedené úpravě koryto v přímé trase a prizmatickém profilu; duben 2015. (Foto M. Hausvaterová)

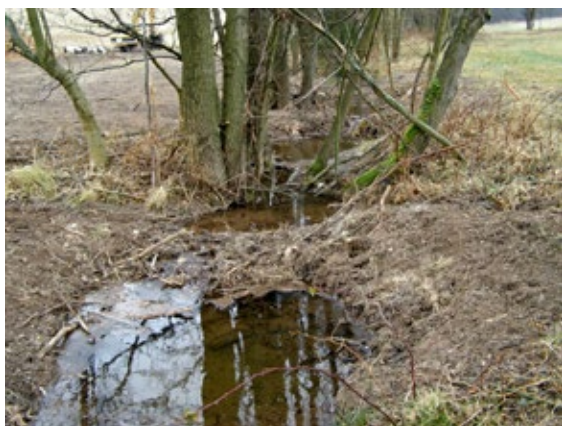
**Obr. 7** Koryto Vlčince bezprostředně po vložení jednoho ze stabilizačních spádových objektů – vzájemně propletené kořenové systémy stromů z pokácených břehových porostů fixují dno toku, jejich kmeny jsou uloženy dle přesně stanovených parametrů do dna a břehů následným zasypáním kmenů odtěženou zemínou; březen 2019. (Foto M. Hausvaterová)

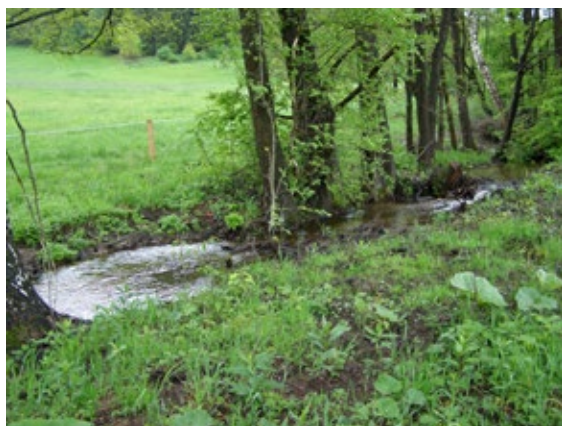
**Obr. 8** Horní část koryta Vlčince tři měsíce po ukončení akce – vložené spádové stabilizační objekty se stávají přirozenou součástí vodního toku, přičemž formují samovolný vývoj koryta. Stopy po teprve nedávno ukončené stavbě nejsou téměř patrné; květen 2019. (Foto M. Hausvaterová)

Záhy po realizaci byla zaznamenána funkčnost příčných objektů, zejména v horní části trasy toku došlo po průchodu jarních vod k zachycení značného množství splavenin, a tím i vymělčení toku a částečnému rozvolnění trasy. Předpokládá se, že tento proces není konečný, správce toku plánuje další prokácení břehových porostů ve vytipovaných místech s ohledem na umožnění dalšího vývoje koryta.

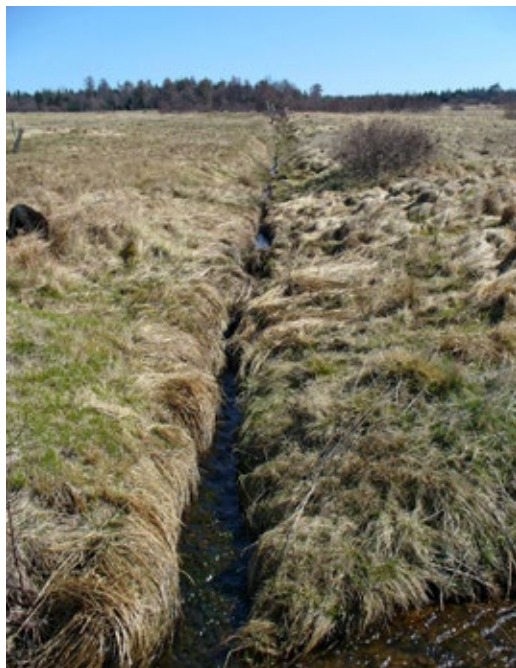
**Obr. 9** Výchozí stav – horní úsek Černého potoka před revitalizací. (Foto T. Stuchlík)

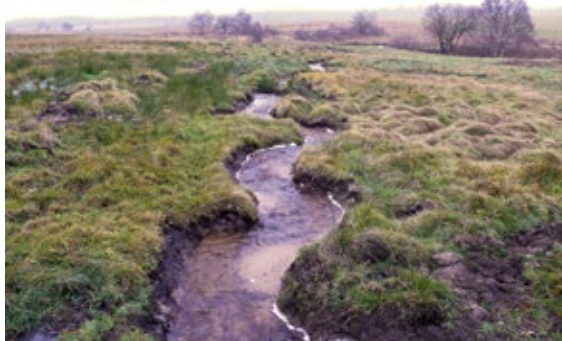
**Obr. 10** Modelace revitalizačního koryta Černého potoka. Koryto je hluboké „na rýč“, detailně členité, bez opevnění; 2009.

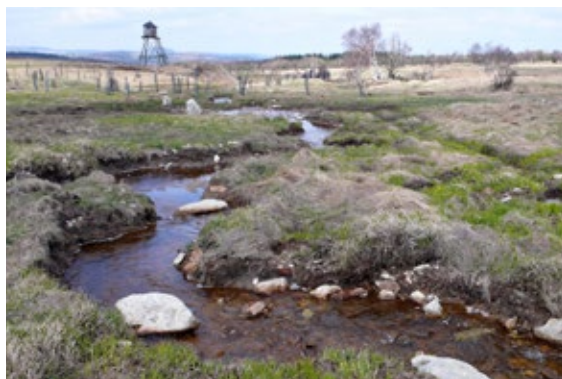
**Obr. 11** Revitalizační koryto s kamenivem místního původu; jaro 2010.

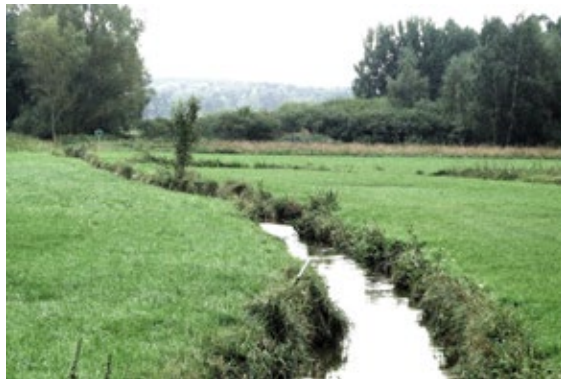
**Obr. 13** Potok Trebgast před revitalizací. Starší technická úprava s geometrizovanou trasou koryta. (Foto WWA Hof)

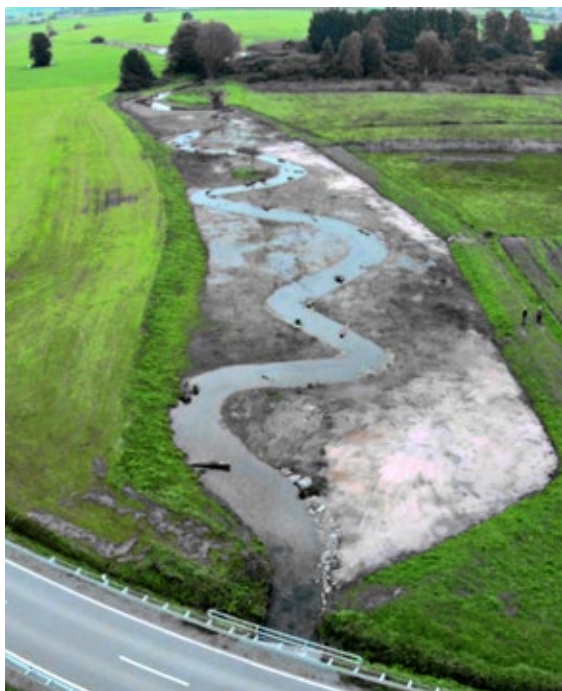
**Obr. 14** Letecký snímek dílčího úseku revitalizace po dokončení v roce 2014. Patrně je snížený potoční pás, vytvořený sejmutím půdního povrchu na hloubku 0,5 až 0,7 metru. V ploše pásu pak bylo vymodelováno zvlněné nové koryto. (Foto WWA Hof)

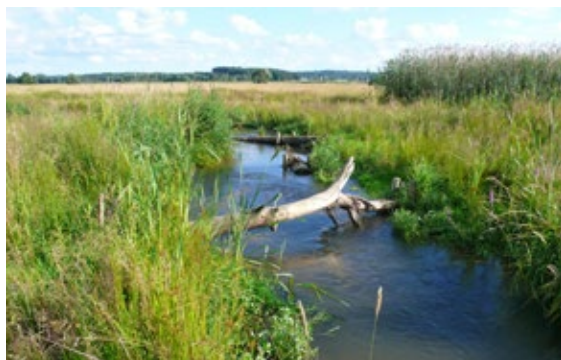
**Obr. 15** Revitalizační koryto potoka Trebgast s instalovanou dřevní hmotou v létě roku 2016.

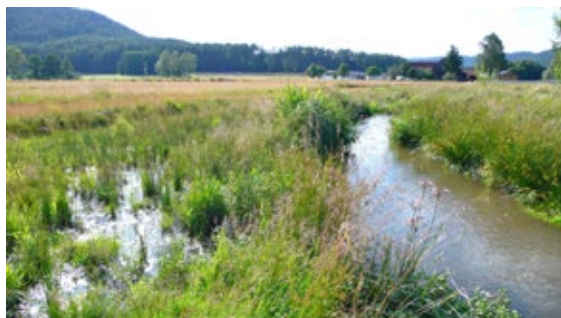
**Obr. 16** Léto 2016: Koryto běžně zaplněné vodou po okraj udržuje povrch sníženého potočního pásu zamokřený.

Při návštěvě lokality v roce 2016, tedy dva roky po dokončení stavby, bylo shledáno koryto zjevně hloubkově stabilní, významně zarůstající bylinnou vegetací. Koryto bylo převážně téměř po okraj zaplněno běžným průtokem vody a podporovalo zamokření okolních ploch potočního pásu. Potoční pás byl velkou měrou zamokřený a zarostlý bylinnou vegetací mokřadního charakteru. Rozhovor s majitelem usedlosti v osadě Heidemühle potvrdil informaci Vodohospodářského úřadu o tom, že do revitalizovaného úseku se vrátili dříve ustoupivší pstruzi, vranky a raci.

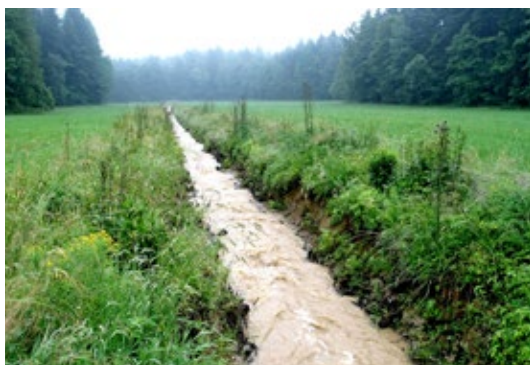
Obr. 17 Koryto Pekelského potoka v lesním údolí u Zdislavice před revitalizací.

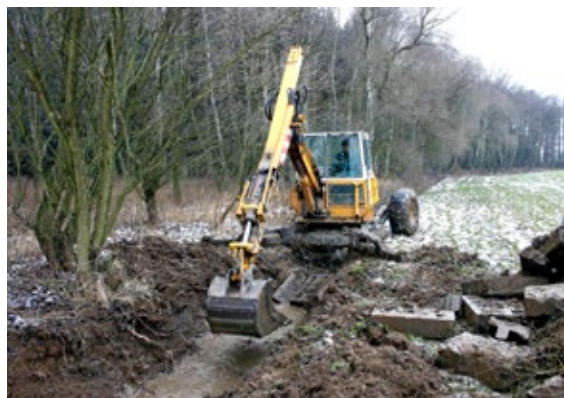
Obr. 18 Koncem roku 2005 začala revitalizace odstraněním nevhodného opevnění z technicky upravených koryt Pekelského potoka a jeho přítoků.

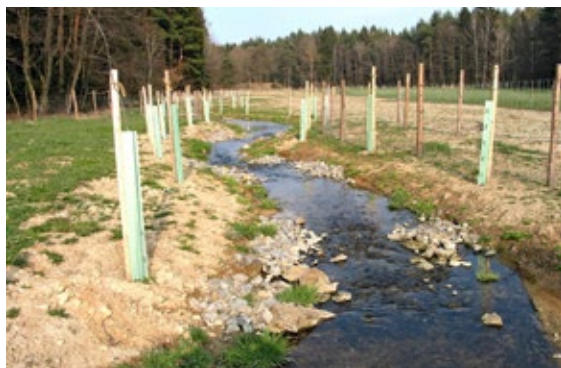
Obr. 19 Revitalizační koryto Pekelského potoka v lesní louce, pohled na podzim roku 2006. Tvarování koryta již naznačuje - dle vzoru přírodních potoků - střídání tůň a kamenitých brodů.

Po téměř patnácti letech od dokončení výstavby jsou revitalizační koryta stabilní, nedošlo k jejich zahlubování ani k podstatným tvarovým změnám ukládáním splavenin. Vlastní koryta i celé potoční pásy silně zarůstají bylinným porostem. Potoční pás silně zarůstá dřevinami, a to jak vysazenými, tak pocházejícími z přirozené obnovy. Přirozená obnova výsadby do značné míry dostihuje, až předstihuje.

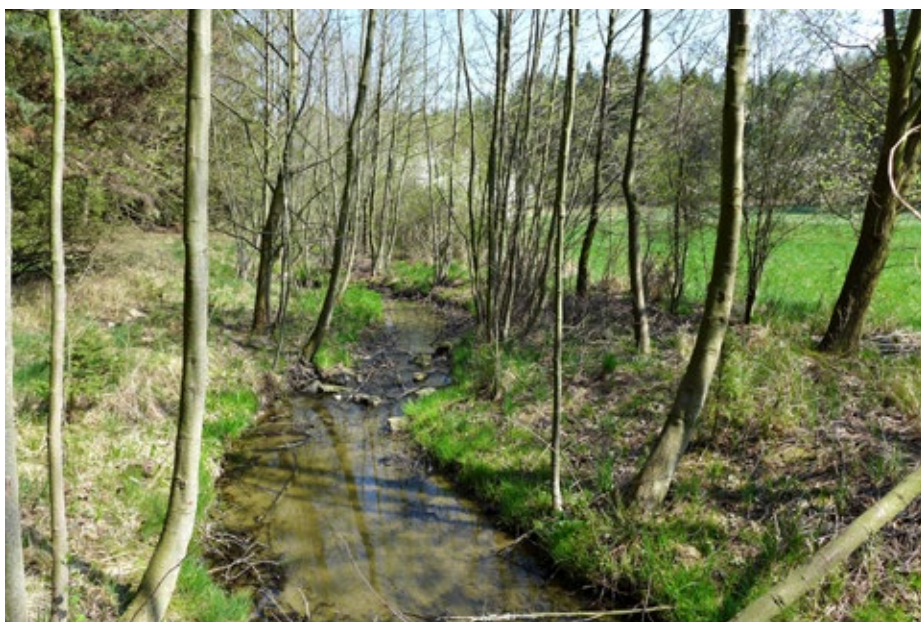
**Obr. 20** Revitalizační koryto Pekelského potoka v roce 2018. Vlastní koryto je stabilní a působí přírodě blízkým dojmem. V břehovém porostu jsou vysazené olše lepkavé dostihovány a předstihovány olšemi z přirozeného náletu.

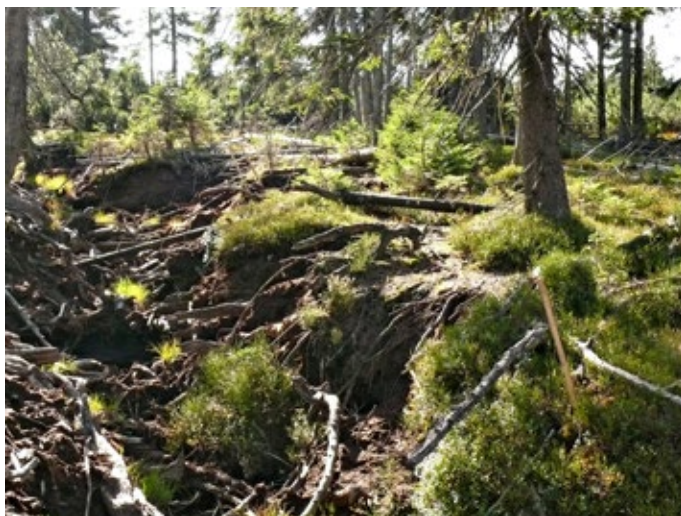
**Obr. 21** Běžný výchozí stav r. 2010, odtoková cesta z vrchoviště. (Foto P. Marek)

**Výchozí stav:** Vrchovištní rašeliniště je chráněno již od r. 1965, přesto zde probíhala těžba rašeliny spojená s nezbytným odvodňováním území. Plošné odvodnění reprezentovaly kanály o hloubce 0,5 – 2,5 m a šíře 0,5 – 5 m, mnohé z nich se dále zahlubovaly a rozšiřovaly postupující erozí. Stejnověké a převážně monokulturní lesní porosty byly napadeny lýkožroutem smrkovým a postupně se rozpadaly.

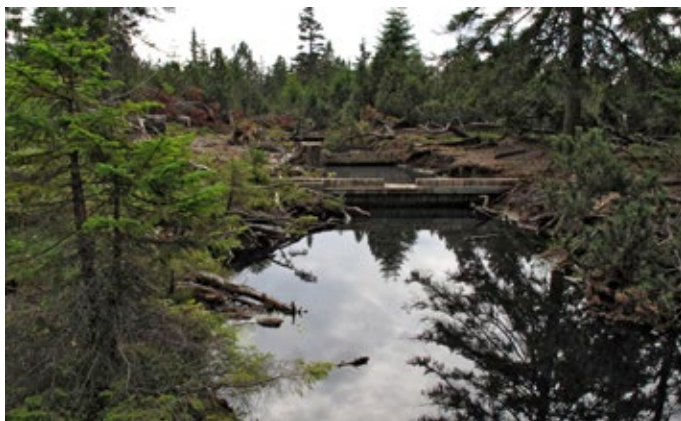
**Obr. 22** Stav po realizaci v roce 2013, dubové srubové přehrážky zadržují vody. (Foto P. Marek)

Na ploše 196 ha bylo instalováno 2.228 ks přehrázek různých typů s rozdílem hladin mezi po sobě jdoucími přehrázkami cca 20 cm. Použity byly jednoduché dřevěné přehrážky, dvojité přehrážky se zemním jádrem i dubové srubové přehrážky těsněné geotextilií s kleštinami. Největší erozní kanály byly též sanovány vkládáním klestových válců. Práce probíhaly v suchých letních měsících, materiál byl navážen v zimě na sněhu na předem vytyčená místa, aby pak následně mohl být premisťován ručně nebo jen lehkou technikou na co nejmenší vzdálenosti (jednotky m). Prostor vrchoviště tak byl

Došlo k postupné kolmataci přehrázek a naplnění jejich zádržného prostoru. Eroze kanálů byla zastavena, probíhalo postupné zamokření navazujících částí vrchoviště. V roce 2019 již byly některé nejméně vysoké přehrázky nedohledatelné – zarostly do terénu. Lesopěstební část probíhala dle přirozených cyklů, probíhal dále vývoj porostů stávajících i vývoj nově založených porostů. Poškození zvěří či procento uhynulých sazenic odpovídalo běžným situacím, opatření lze hodnotit jako zdařilá.

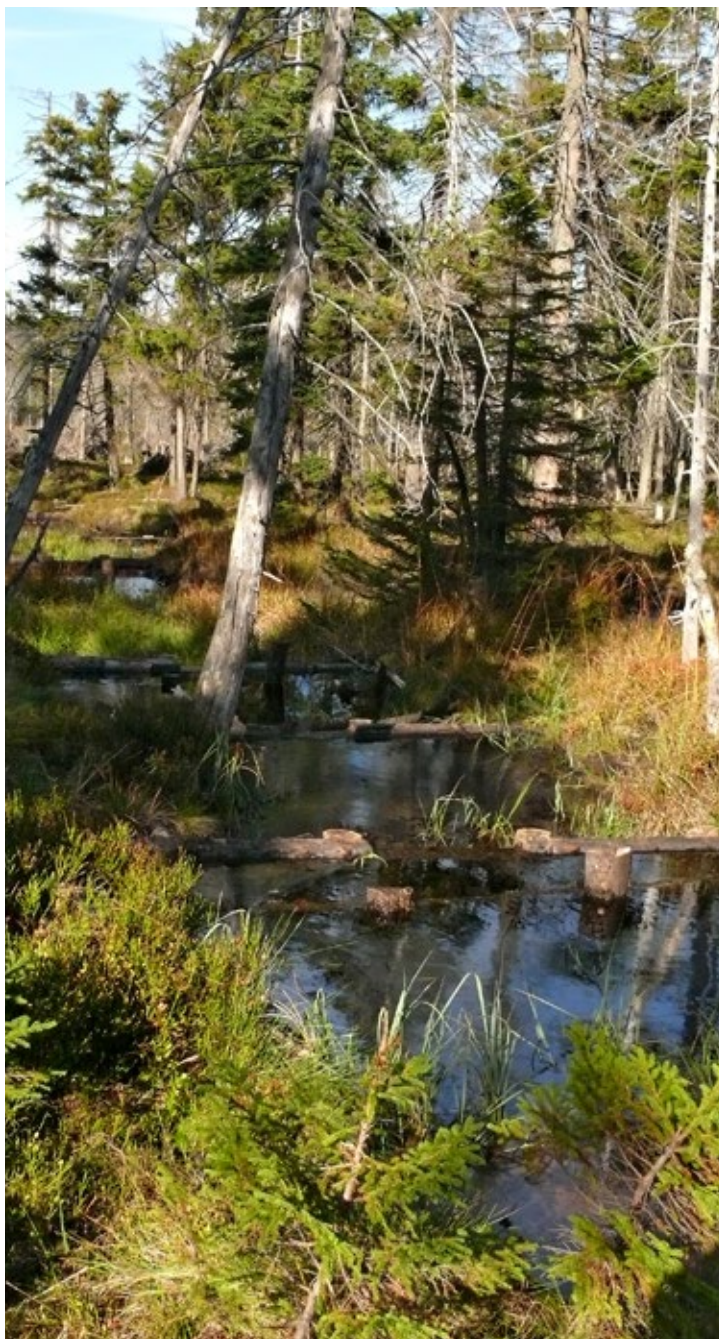
**Obr. 23** Stav v roce 2013, odvodňovací strouha postupně zarůstá.  
(Foto P. Marek)

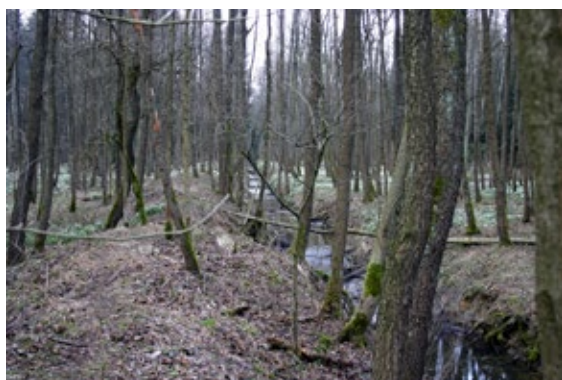
**Obr. 24** Výchozí stav – spodní úsek Zádolského potoka před revitalizací – napříměné zahloubené koryto, při levém břehu je patrný val z odtěženého materiálu z prováděné údržby koryta; březen 2017.

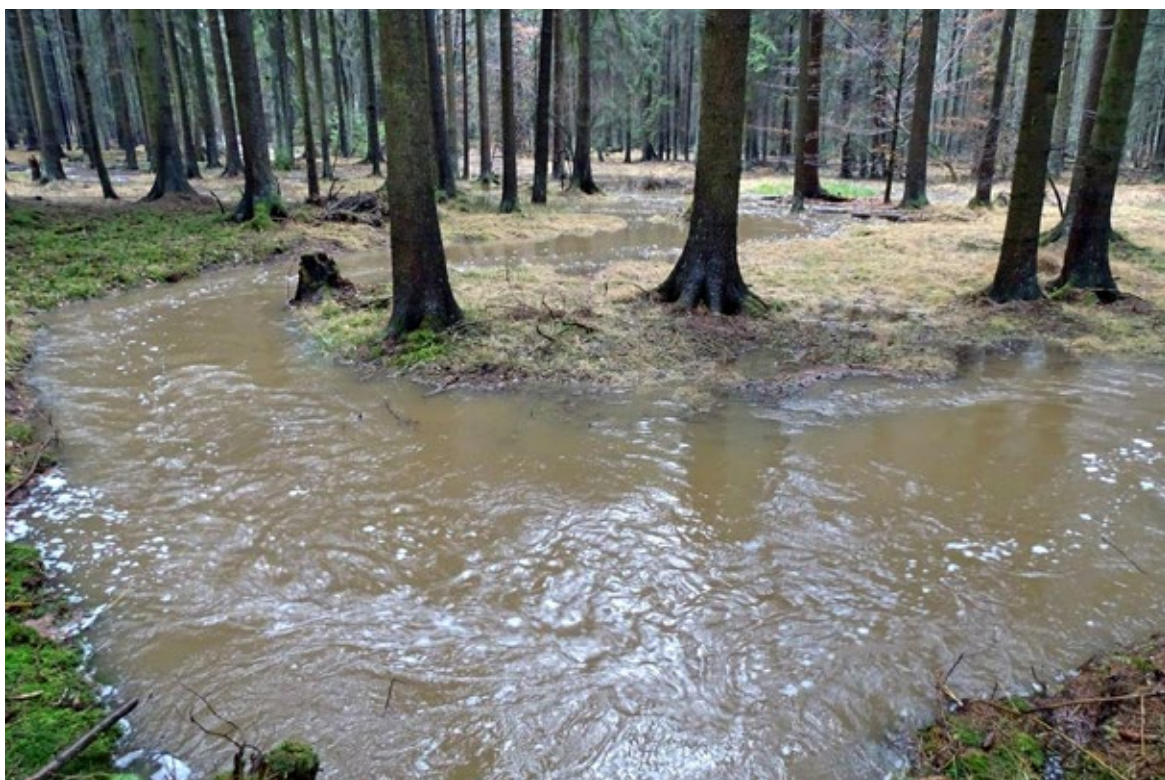
**Obr. 25** Bohatý jarní průtok v novém revitalizačním korytě. Takto vypadá „třicetidenní voda“; jaro 2020. (Foto S. Čížková)

Díky zajištění dostatečného plošeného rozsahu pozemků bylo ve fázi projektu stěžejní zaměřit se na maximální rozvinutí trasy a nízkou kapacitu nově vytvářených koryt, jakož i co největší proměnlivost nově vytvářených tůní. Díky malému podélnému sklonu nebylo třeba zajišťovat stabilitu koryt zvláštními konstrukčními prvky.

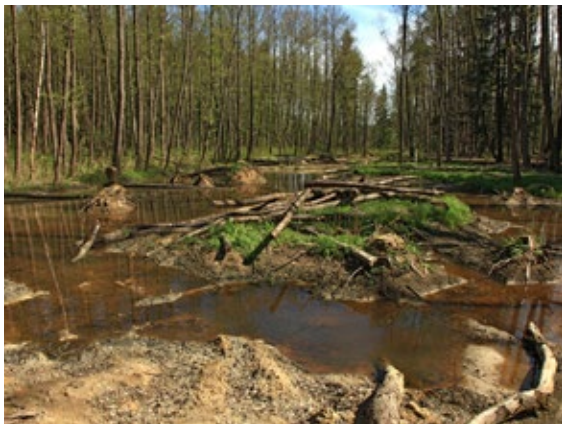
**Obr. 26** Revitalizace potoků vedla ke vzniku tůňových rozlitin. Snaha o zadržení vody byla naplněna v maximální možné míře; květen 2020. (Foto Z. Růžičková)

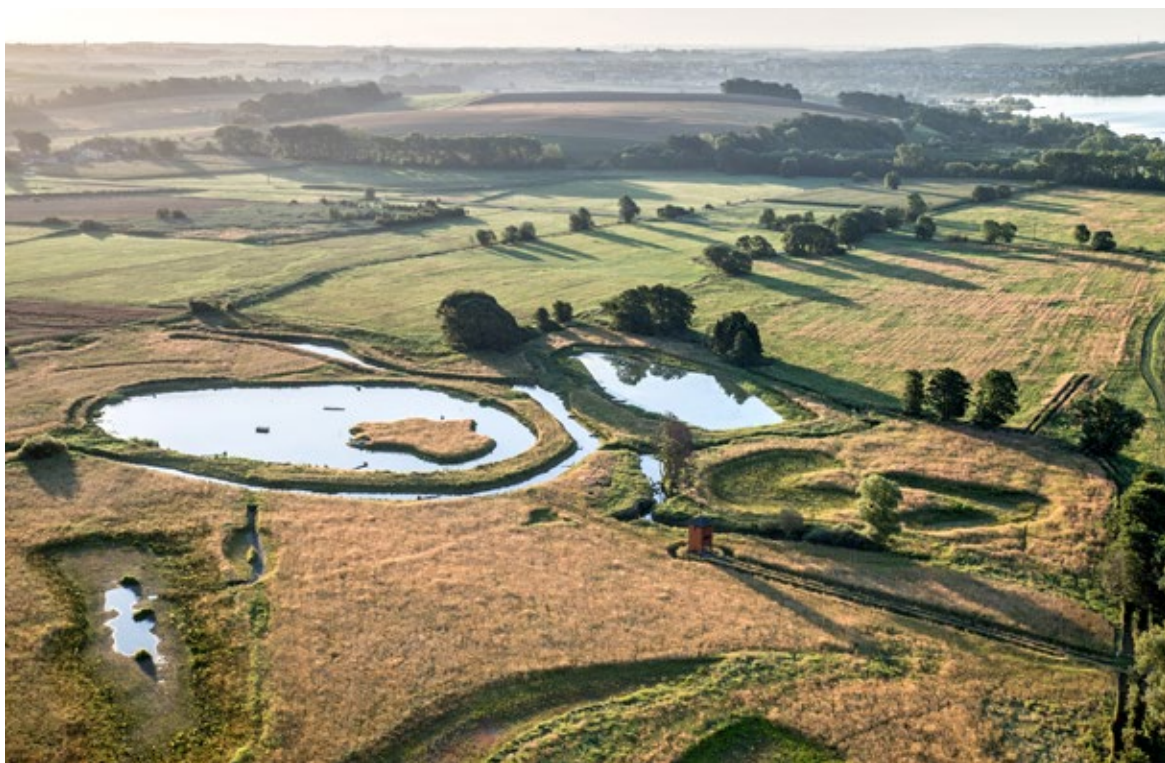
**Obr. 29** Kozmické ptačí louky: V první etapě akce došlo především k vytvoření soustavy větších, trvale zvodnělých tůní, zvlněného koryta toku Přehyně a mělkých mokřadů. (Foto archiv SEMIX)

Ve dvou etapách byla vytvořena soustava tůní různých velikostí a tvarů, včetně mělkých, periodicky zvodnělých mokřadů a rozlivných ploch o celkové ploše 6,5 ha, vytvořeno nové, meandrující

cí koryto toku Přehyně v délce 768 m, vysázeny stanovištně vhodné druhy keřů a stromů v počtu cca 3 000 kusů. Celková plocha vytvořených mokřadů včetně luk byla v době realizace 52 ha.

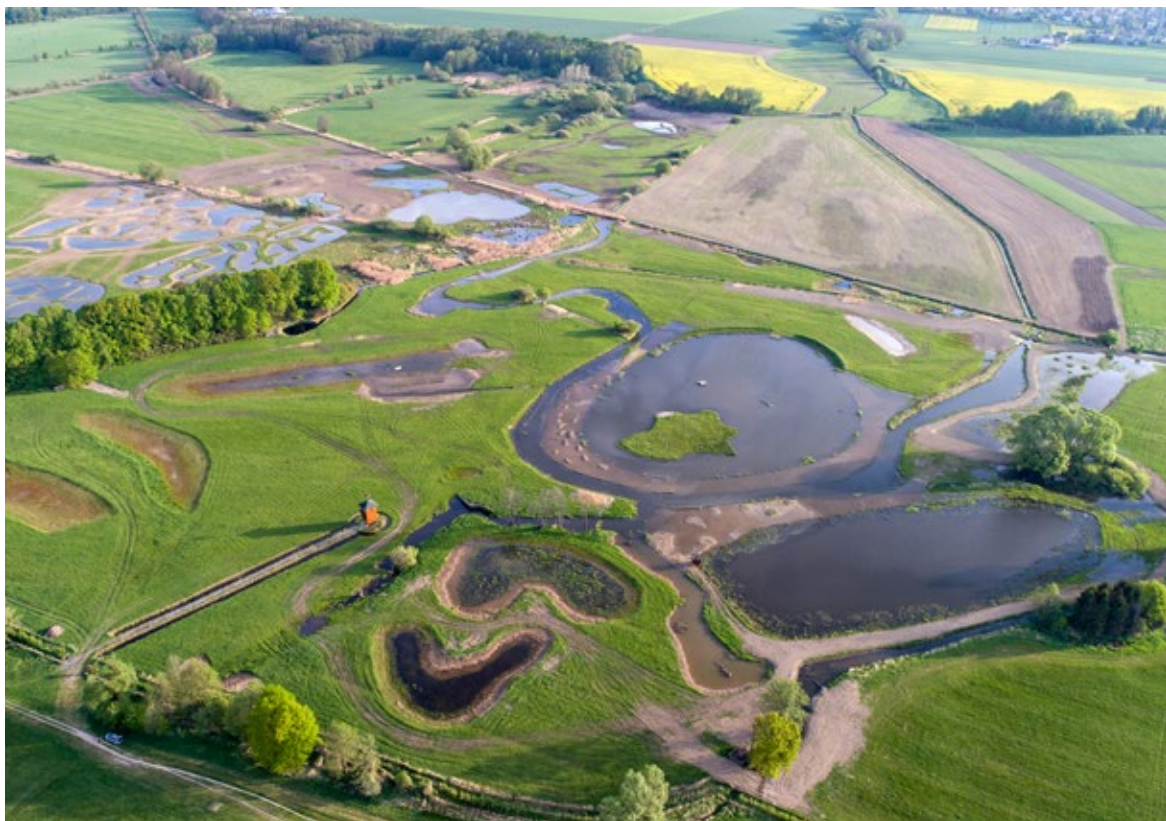
**Obr. 30** Celkový pohled na obě etapy. Cílem bylo vytvoření spektra vodních a mokřadních biotopů. (Foto archiv SEMIX)
