# **OCHRANA A ZLEPŠOVÁNÍ MORFOLOGICKÉHO STAVU VODNÍCH TOKŮ:**

**Revitalizace, dílčí vodohospodářská  
opatření, podpora renaturačních procesů**

**METODIKA AOPK ČR**

Praha 2020

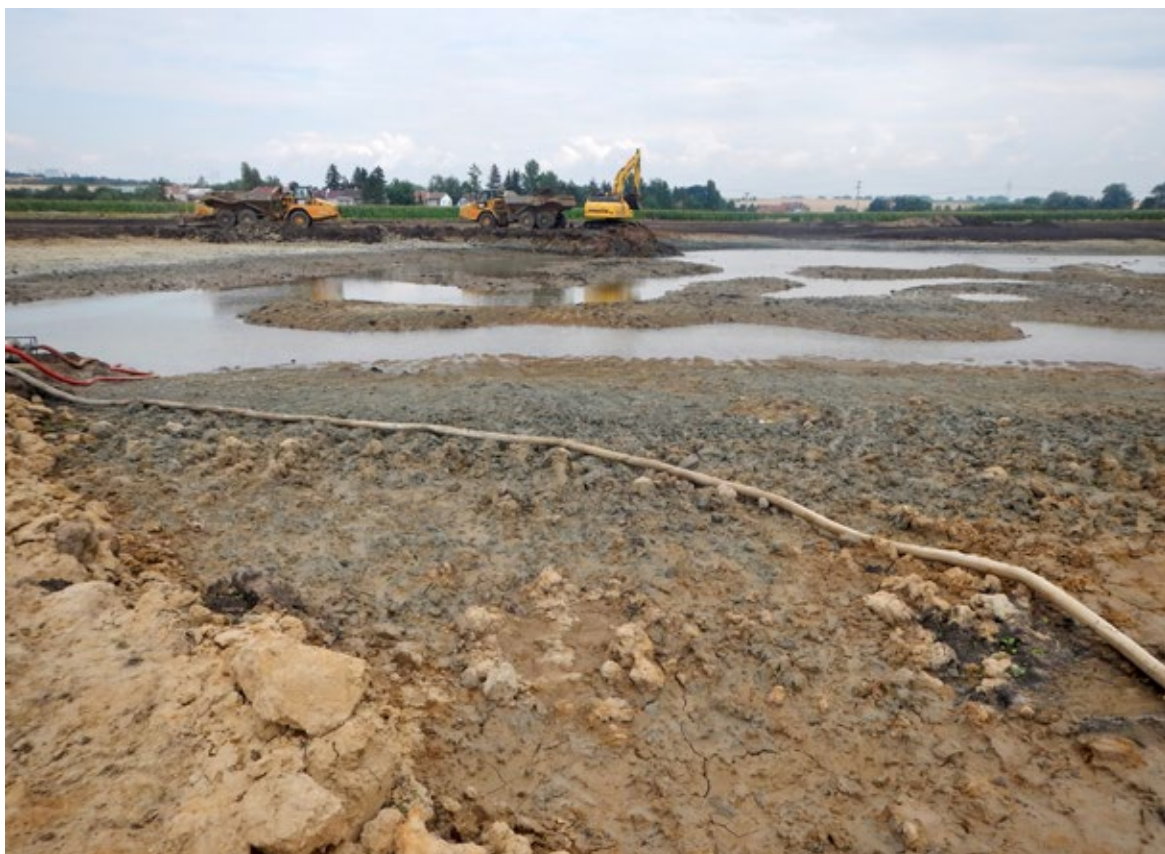
**Obr. 31** Nutnost čerpání vody během stavebních prací po skrývce ornice naznačuje revitalizační potenciál lokality pro tvorbu mokřadů a tůňí; realizace 2018. (Foto J. Koutný)

Na místě bývalého intenzivně zemědělsky využívaného pole byla na ploše cca 5,5 ha sejmuta ornice a vybudována mozaika tůní a mokřadů o celkové vodní ploše 2,53 ha, celkového objemu vody 21 490 m<sup>3</sup>. Celková kubatura odtěžené zeminy byla 52 300 m<sup>3</sup>. Tůně mají různé hloubky, členitou břehovou linii. Na litorální pásma tůní navazují snížené, zamokřené plochy. Po obvodu řešeného území byl z výkopku vytvořen zemní val, který byl oset trávou a osazen dřevinami.

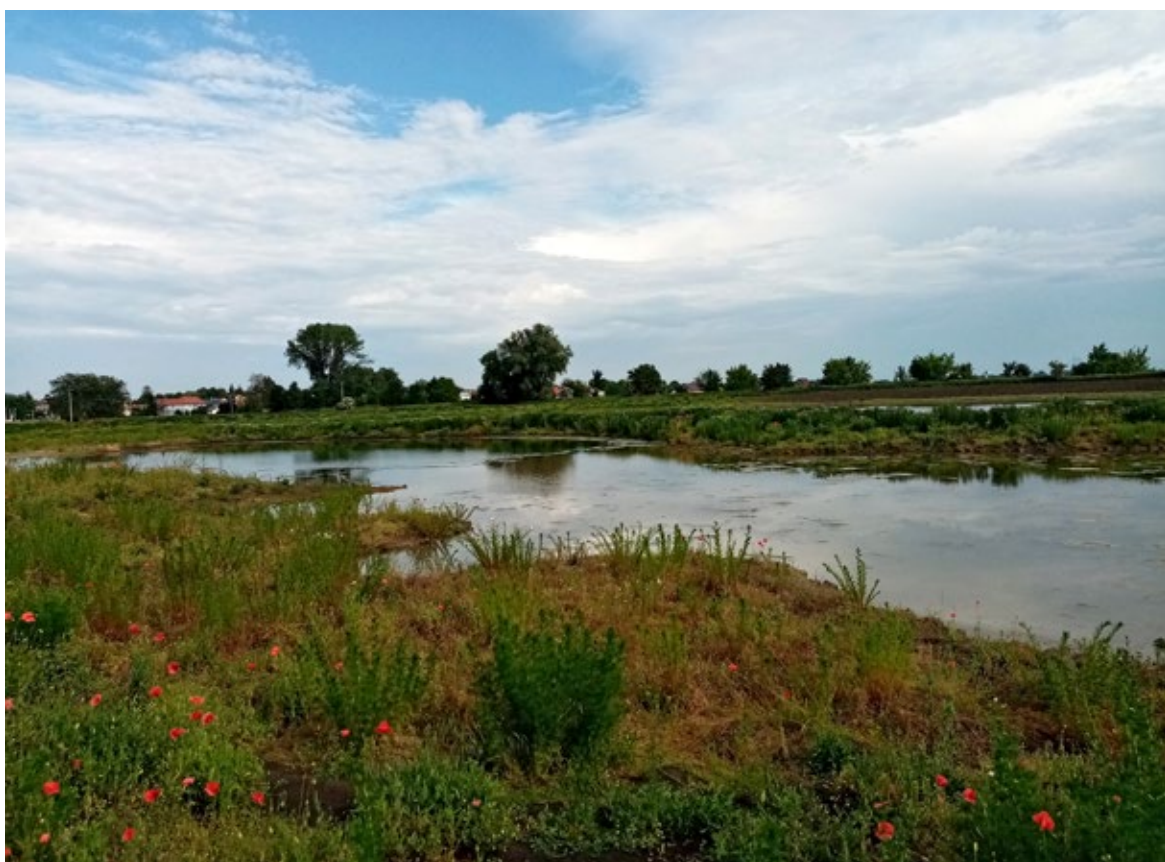
**Obr. 32** Tůně mají členitou břehovou linii, hrázky mezi některými tůněmi jsou snížené, aby se při dostatku vody hladiny tůní spojily; červenec 2019. (Foto J.Koutný)

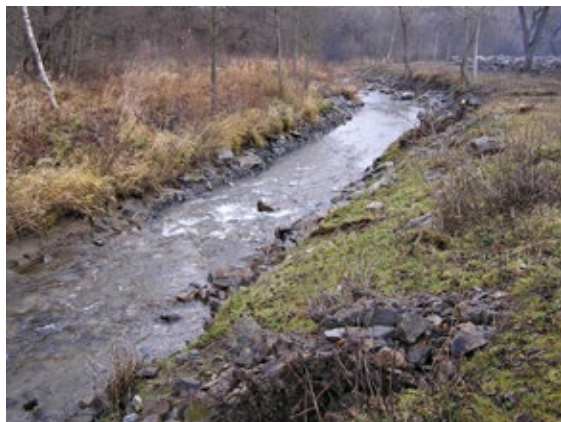
**Obr. 33** Polečnice pod Kájovem před revitalizací. Morfologicky degradující technická úprava ve špatném stavu. (Foto V. Šámal)

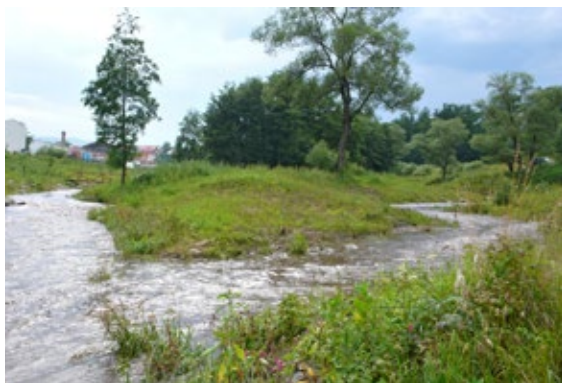
**Obr. 35** Polečnice pod Kájovem v roce 2009. V pohledu vlevo průběžné koryto, vpravo nově vytvořené koryto paralelní.

V roce 2018 bylo zjištěno, že paralelní revit. koryto je již delší dobu bez běžného průtoku, je zanášeno zeminami a zarůstá dřevinami.

Primární příčinou „odumření“ paralelního koryta bylo nejspíš zanesení vtoku nad vzdouvacím prahem v Polečnici. Celkově však jde o přirozený vývoj, jaký se dal čekat. Neubírá na kvalitě vydařené revitalizaci průběžného koryta.

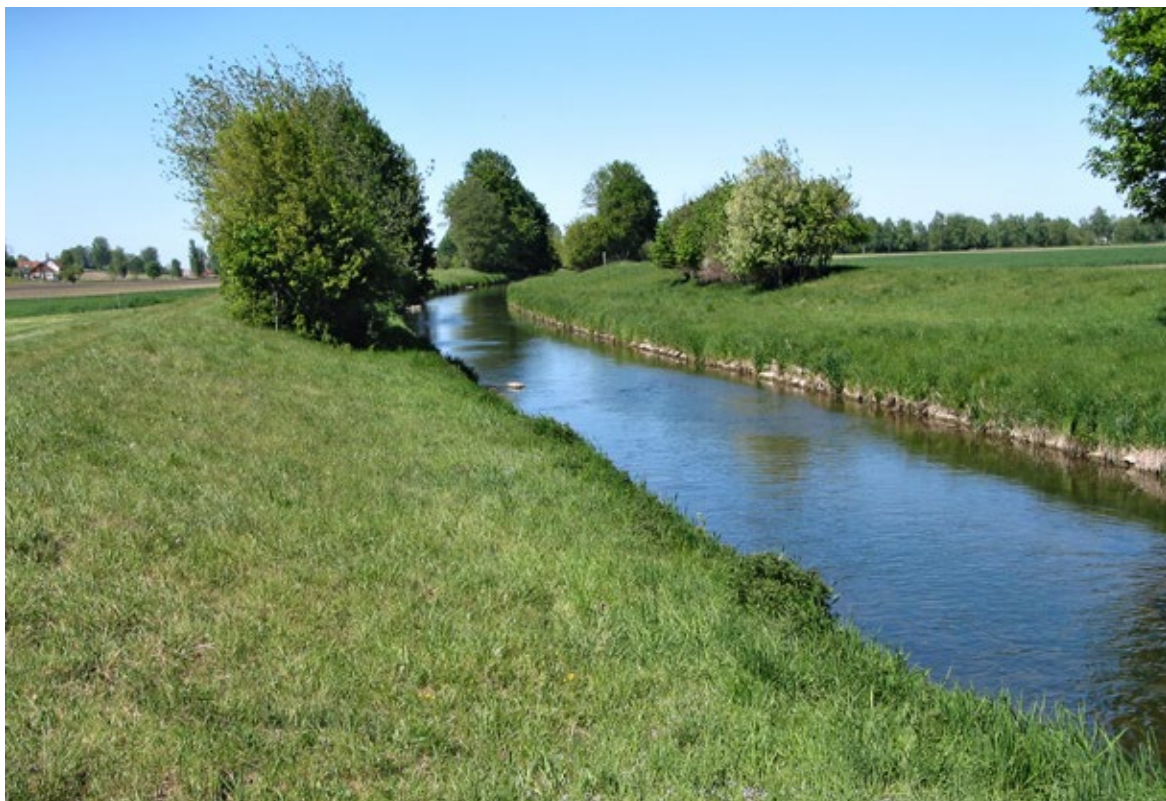
**Obr. 37** Srovnávací nerevitalizovaný úsek Mindel poblíž osady Lohhof.

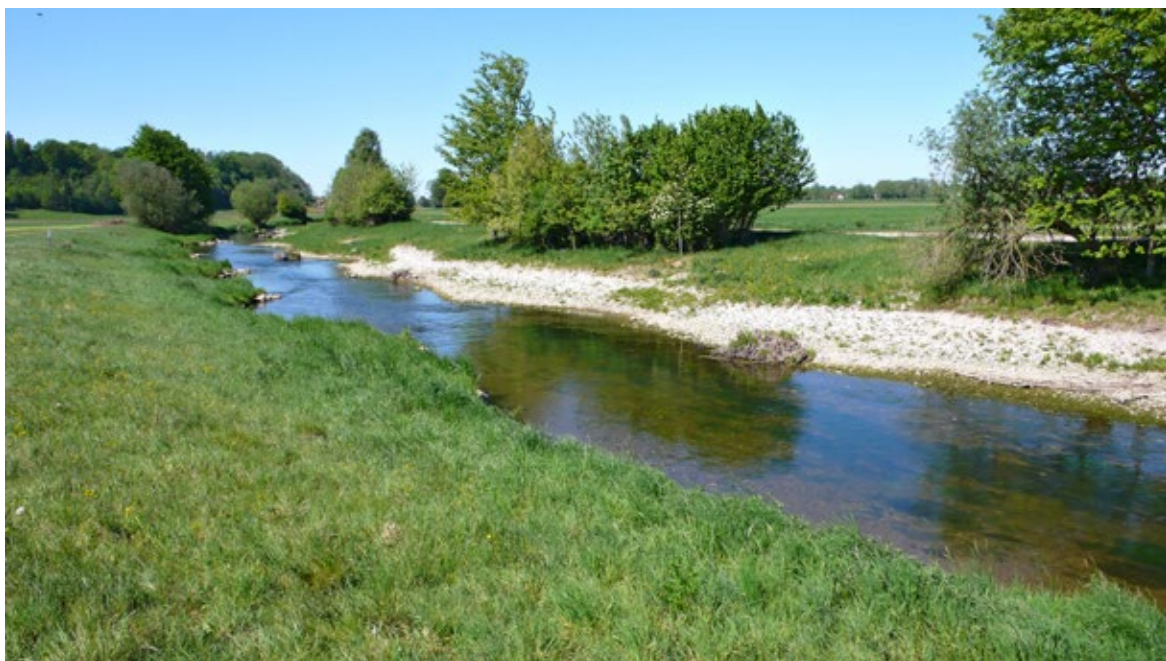
**Obr. 38** Koryto Mindel po revitalizaci přírodě blízkým rozvolněním ve stávající trase. Stav v roce 2011, rok po provedení stavby.

Částečná revitalizace byla provedena ve zhruba 250 metrech kanalizovaného koryta, počínaje spádovým stupněm, který byl v rámci akce přestavěn na migračně prostupnou kamenitou rampu. Technické pevnění kynety bylo odstraněno, kyneta rozvolněna dle možností pozemků do stran, se snahou o mírné zvýšení úrovně dna. Kameniva někdejšího opevnění břehů bylo využito jednak ke stabilizaci změlčovaného dna, jednak k vytváření nepravidelných výhonových struktur, vytvářejících tvarovou a hydraulickou členitost koryta. Rovněž byly použity prvky mrtvého říčního dřeva, hlavně pařezy, vkládané do nepravidelných břehových linií koryta. Pokládáním břehů do rozmanitých sklonů se vytvořila příležitost pro rozvoj dříve chybějících mělčin a šterkových ploch v březích.

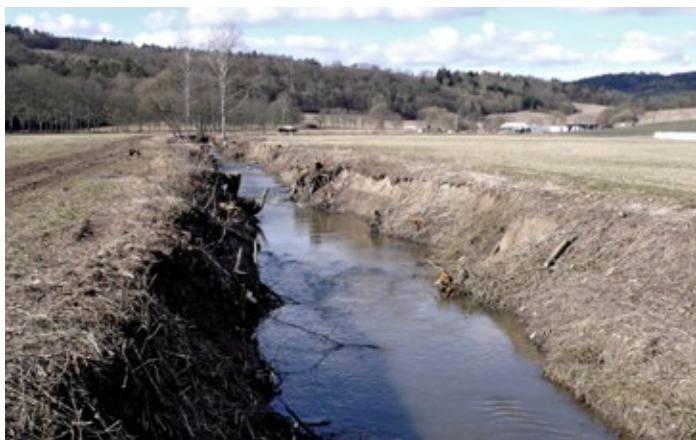
**Obr. 39** Staré koryto na jaře 2015, po odstranění porostů a před zahájením stavebních prací.

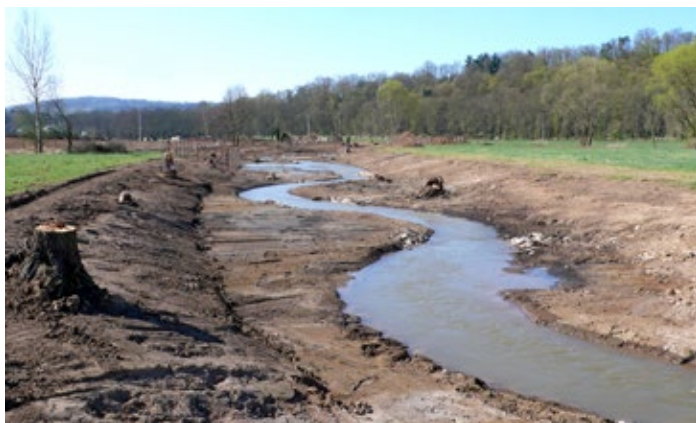
**Obr. 40** První úsek nového koryta po zprůtočnění. V přechodech mezi oblouky jsou v kynetě položeny stabilizační a členicí dnové pasy z kameniva, po stranách koryta byly zapuštěny „pařezové implantáty“, získané při rušení starého koryta.

Hlavní „povodňové“ koryto bylo navrženo v průtočné kapacitě na úrovni  $Q_5$  - 28,5 m<sup>3</sup>/s. Ze zhruba dvaceti metrů jeho šířky průměrně polovinu zaujímá ploché dno, zbytek připadá na postranní svahy. Podélný sklon koryta se pohybuje v rozmezí od 0,22 do 0,43 %. Do dna hlavního koryta je vložena výrazněji zvlněná kyneta pro běžné průtoky. Délka kynety činí 2020 metrů. Projekt navrhl pro kynetu střední hodnoty rozměrů - šířku ve dně 1,2 m, šířku v hladině v přímých úsecích 2,4 m, v obloucích 3,3 m, hloubku 0,4 m. Trasa kynety byla navržena jako sled kruhových oblouků a přímých úseků. Za účelem stabilizace a vytváření tvarové členitosti dna byly zejména do přechodových míst trasy, do vyhloubených futek, vkládány příčné záhozové pasy.

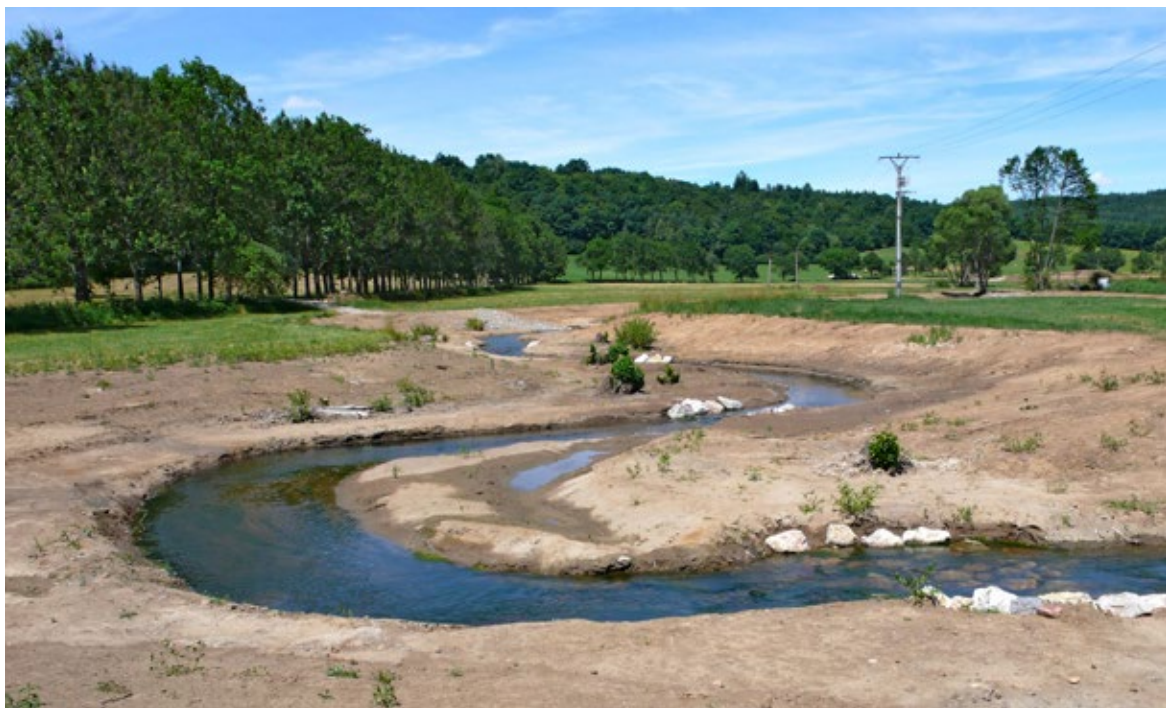
**Obr. 41** Jeden z nových úseků revitalizačního koryta v suchém létě roku 2015. Přechody mezi oblouky kynety stabilizují dnové pasy z kamenů (před dokončením výstavby bylo do většiny z těchto pasů ještě kamenivo doplněno), po stranách kynety začínají obrůstat pařezové implantáty.

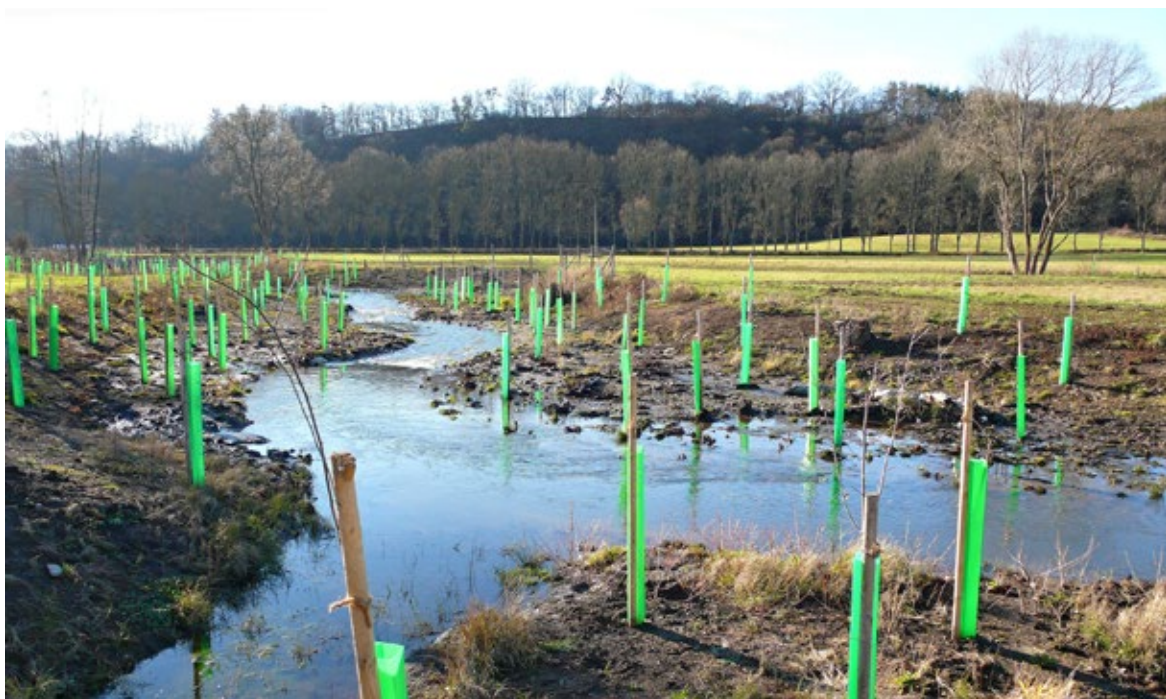
**Obr. 42** Revitalizace Loděnického potoka po dokončení, na podzim roku 2015.

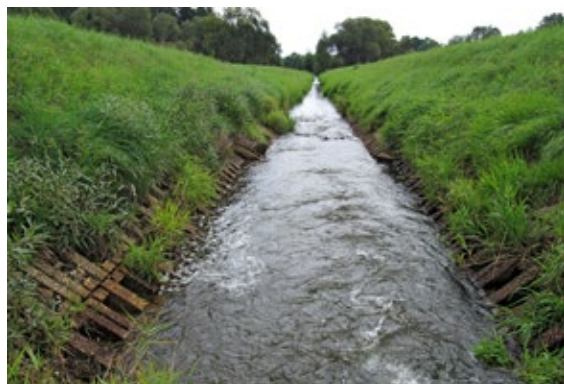
**Obr. 43** Koryto Stropnice před revitalizací – produkt tzv. náhradních rekultivací za výstavbu jaderné elektrárny v Temelíně v 80. letech minulého století. (Foto V. Šámal)

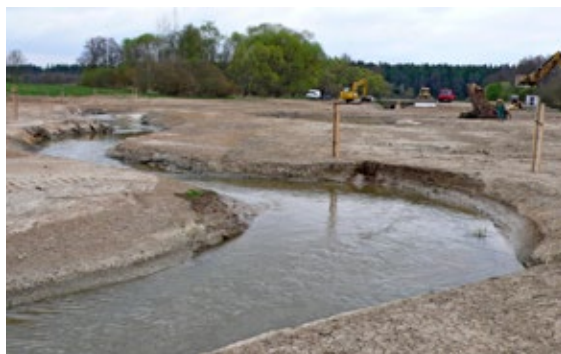
**Obr. 44** Revitalizační koryto v době dokončování výstavby, v dubnu 2014. Koryto provedené v souladu s projektem má rámcově správnou geometrii, ale postrádá detailní členitost.

Nedlouho po dokončení výstavby prošla Stropnicí menší povodeň, která revitalizační koryto vhodně dotvořila. Projevilo se, že základní geometrie koryta byla navržena správně, v rámci souladu s přirozenou morfologií meandrujícího vodního toku. Povodeň koryto do jisté míry rozvolnila do stran, znepravidlila břehy a na řadě míst vytvořila na dně jesepové uložení. Vzhledem k tomu, že tento vývoj nic neohrožoval, plně vyhovoval představám o dalším samovolném dotvarování koryta a podporoval jeho detailní tvarovou členitost, bylo rozhodnuto jej nekorigovat.

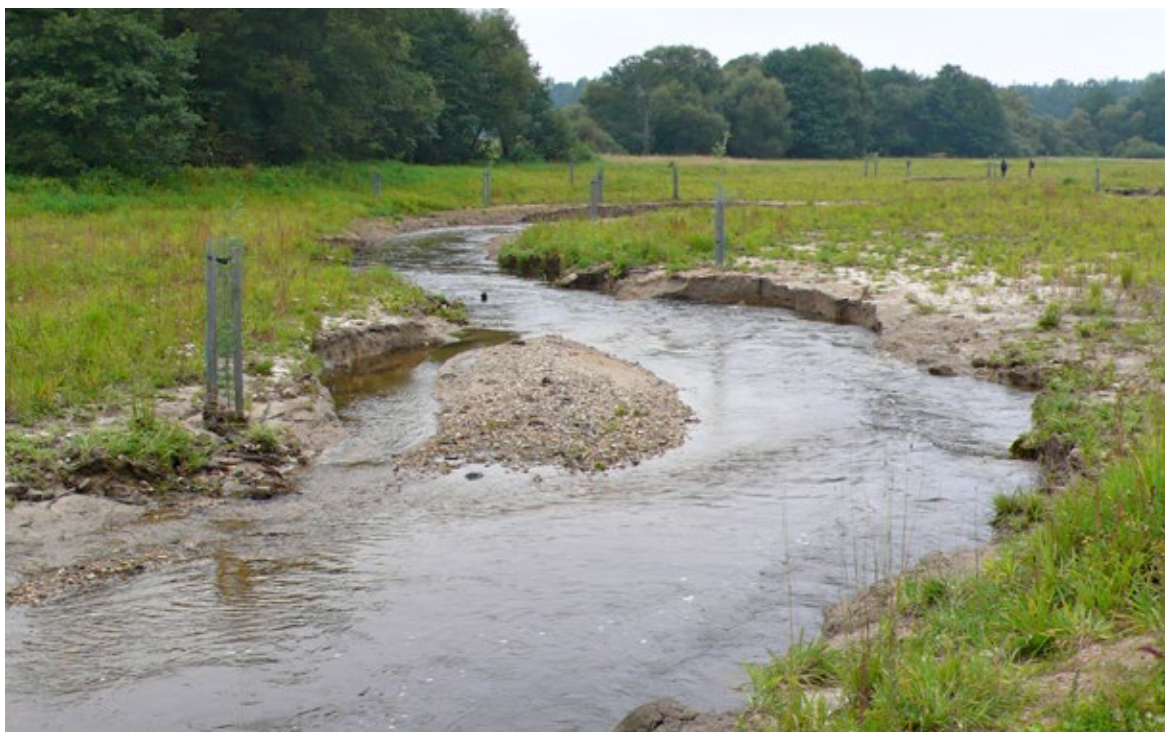
**Obr. 45** Revitalizační koryto Stropnice v září 2014, po velmi příhodném dotvarování menší místní povodní. Koryto se rozvolnilo do stran, břehy nabýly proměnlivých tvarů, začaly se vytvářet jesepy.

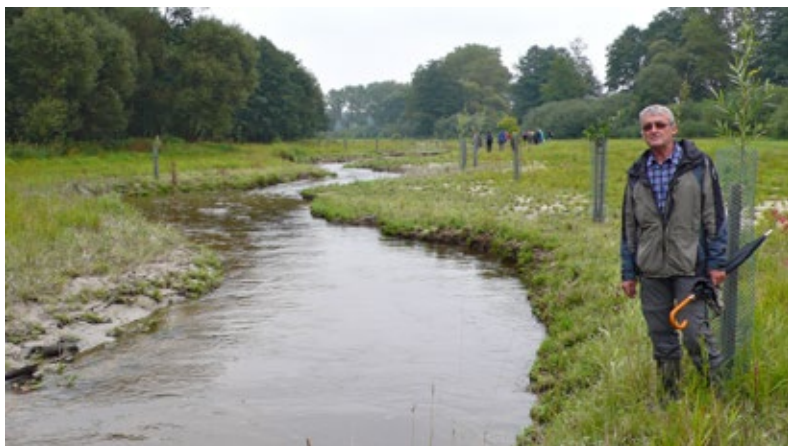
**Obr. 46** V září 2014 se v obnaženém potočním pásu (průlehu) rozvíjí bylinná vegetace.

Vytvoření říčního pásu jako průlehu o kapacitě srovnatelné s dřívějším technicky upraveným korytem sice neodpovídá přírodně autentickému provádění revitalizací, investor však toto řešení zvolil v zájmu průchodnosti záměru ze strany majitelů navazujících pozemků. Oslabení revitalizačních efektů (hlavně ve vztahu k provádění velkých vod a zadržování vody v nivě) je ale vzhledem k velmi plochému tvaru průlehu mírné a zdá se být vyváжено tím, že sejmutím svrchních vrstev půdy byl obnažen méně úživný substrát, na němž následně probíhá podstatně přirozenější vegetační sukcese.

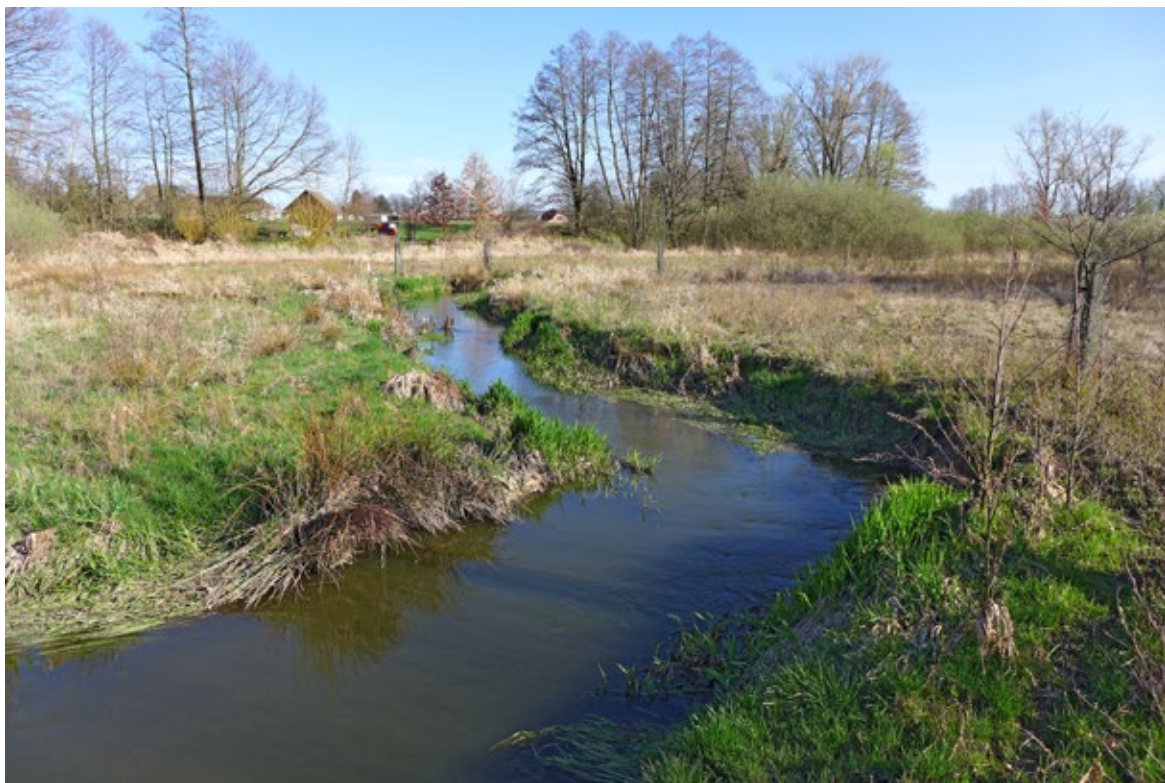
**Obr. 47** Revitalizační koryto Stropnice na jaře roku 2018.

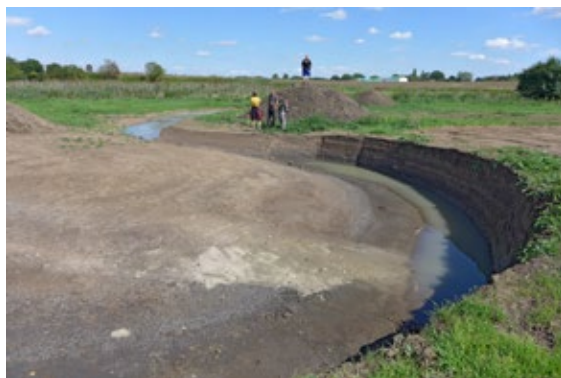
**Obr. 48** Modelace meandrujícího revitalizačního koryta Říčanky pod obnovovaným Litožnickým rybníkem, akce hl. města Prahy v roce 2019. Do tohoto koryta bude puštěna voda potoka a následně budou ponejvíce v přechodech mezi oblouky trasy do dna koryta uloženy a vpěchovány stabilizační pasy z kameniva, napodobující přirozené brody.

Z hydromorfologického a funkčního hlediska velmi pokročilá revitalizace. Návrh základní geometrie koryta je ve shodě i s doporučením, uváděnými i v této publikaci. Při výstavbě se zřetelně osvědčil postup, kdy stabilizační dnové pasy jsou vytvářeny až po zavedení průtoku do nového zemního koryta – takto lze vhodně vyladit mělké nastavení běžných úrovní hladin vody proti okolnímu terénu.

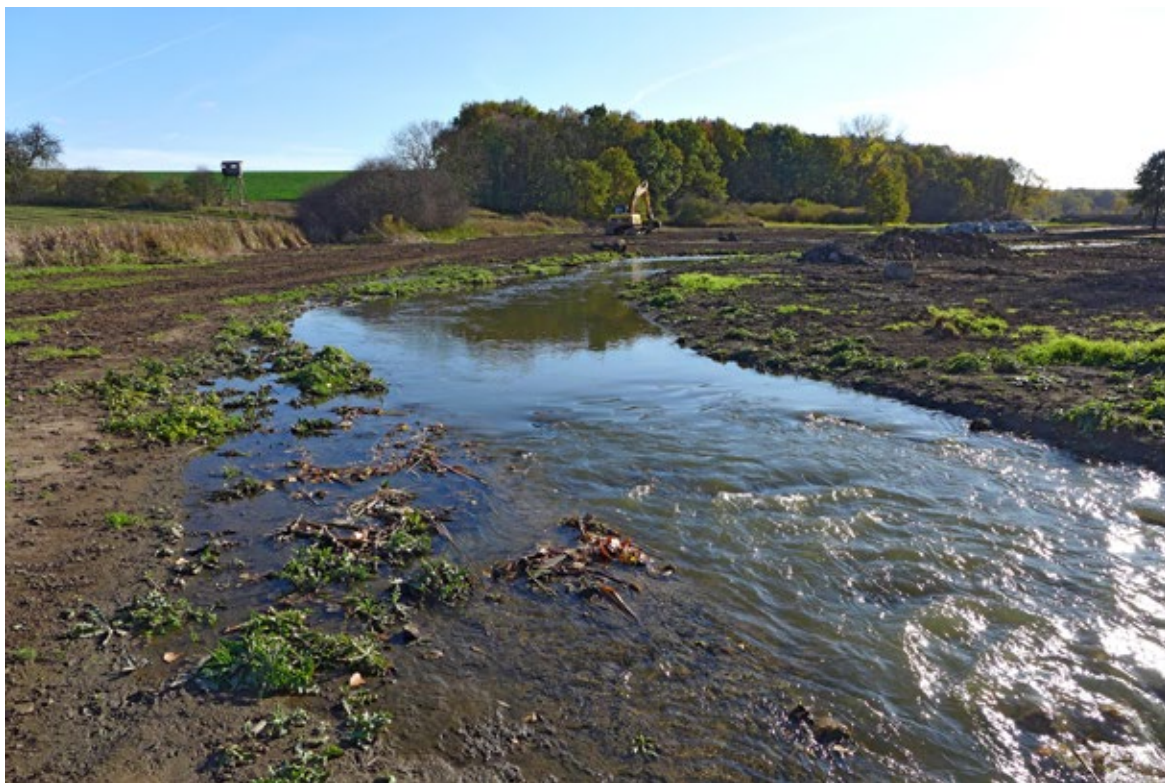
**Obr. 49** Revitalizační koryto Říčanky po vložení dnových pasů z kameniva. Jejich provedením byly běžné hladiny vody nastaveny záměrně tak vysoko, aby koryto bylo za běžných průtoků prakticky vyplněno vodou. Takto je podporována akumulace mělké podzemní vody v nivě a zamokření nivního povrchu.

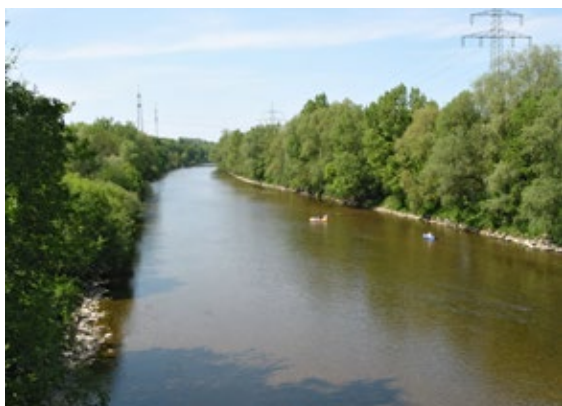
**Obr. 50** Dosud nerozvolněný úsek Iller u Vöhringen. Koryto je v důsledku starších technických úprav napřímé, poměrně úzké, hluboké a místy má nežádoucí tendenci dále se zahlubovat.

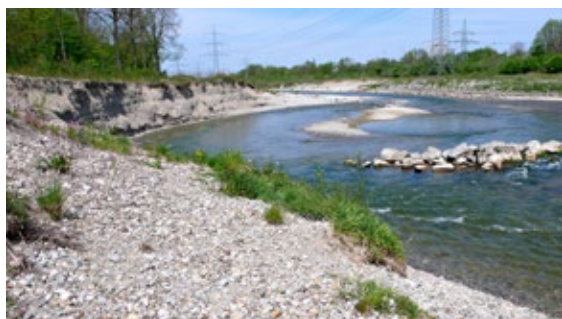
**Obr. 51** První pokus o redynamizaci řeky: Břehová nátrž, rozšiřující koryta a obohacující řeku o žádoucí splaveniny. Vývoj nátrže byl iniciován v roce 2008 vytvořením příčného balvanitého výhonu. Zde pohled v roce 2011, nátrž v nejlepší kondici. Při návštěvě v roce 2014 již byla nátrž, pozbyvši svoji dynamiku, zapojena do poměrně stabilní pasáže rozvolněného břehu.

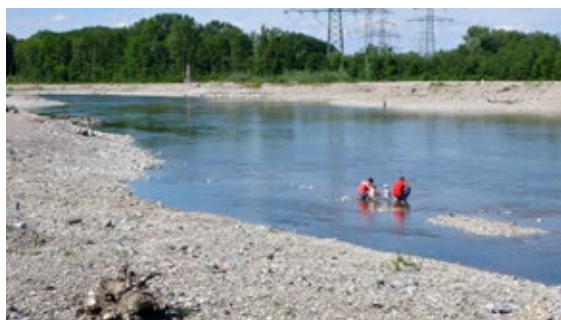
**Obr. 52** Dříve tu měla řeka v hladině jednotnou šířku kolem 40 metrů a jednotně sklonité, poměrně strmé břehy. Po revitalizaci je šířka hladiny proměnlivá, její střední hodnota je kolem 60 metrů. Břehy jsou proměnlivě tvarovány, převažují v nich mírné sklony příznivé pro rozvoj říčních litorálů.

Stavební postup spočíval v nepravidelném rozvolnění koryta, zvýšení a stabilizaci rozšířeného dna. Dno bylo rozšířeno z jednotných 40 metrů na průměrných 60 metrů. V průběhu příprav byly zejména zvažovány vhodné technologické postupy výškové stabilizace řečiště. Nakonec byla uplatněna technologie „offenes Deckwerk“, spočívající v plošném pokrytí říčního dna strukturou

z balvanů. Orientačně sedmi balvany hmotnosti 30 kilogramů na čtverečný metr je souvisle, na celou šířku dna, pokladeno vždy cca 300 metrů délky řeky. Po několika stovkách metrů nepevněného dna následuje další stabilizační úsek. Balvany pak jsou překryty místním šterkovým materiálem, získávaným při rozvolňování řečiště do stran. Na dolním okraji zatímní etapy, kde je třeba sestoupit z mělčího revitalizovaného koryta na úroveň technické úpravy, stabilizuje dno řeky tradiční, migračně prostupná balvanitá rampa.

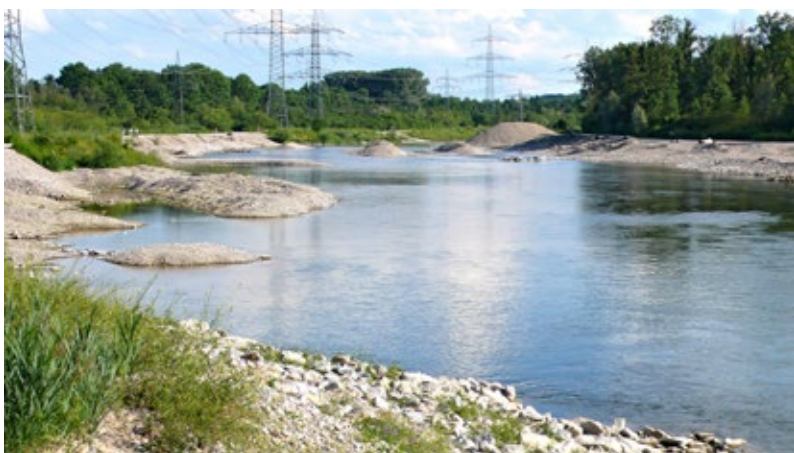
**Obr. 53** Revitalizací rozvolněné řečiště se šterkovými hromadami, určenými k „dokrmování“ řeky splaveninami. Šterk pochází z rozvolňování řečiště do stran.

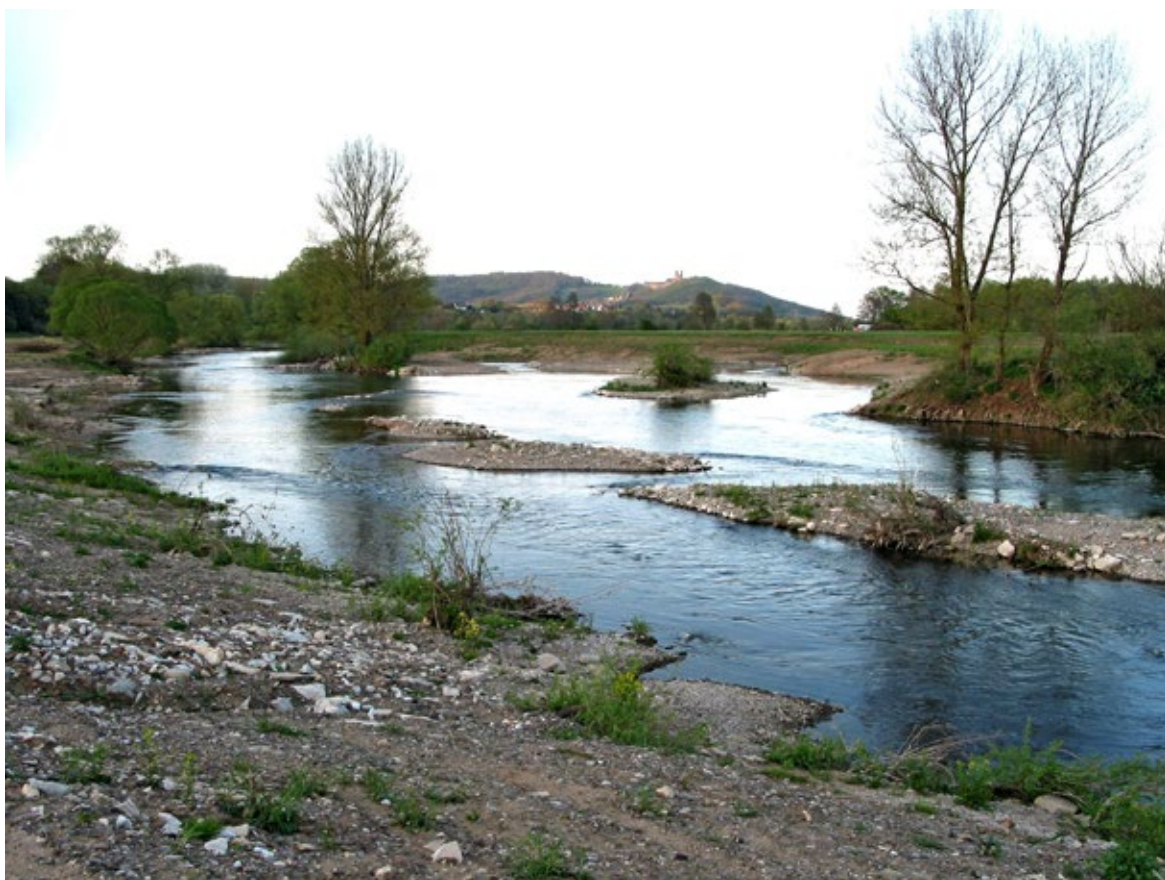
**Obr. 54** Rozvolnění koryta Mohanu u Wiesenu; 2012.

kde v břehu rostly hodnotné dřeviny, které by bylo škoda zničit, byly zachovány na ostrůvcích. Kamenivo ze starého opevnění břehů bylo použito pro vytváření nepravidelných členících a úkrytových struktur v korytě. Břehy byly modelovány z velké části do mírných sklonů, umožňujících rozvoj příbřežních mělčin a štěrkopískových povrchů nad hladinou. Výše nákladů není známa.

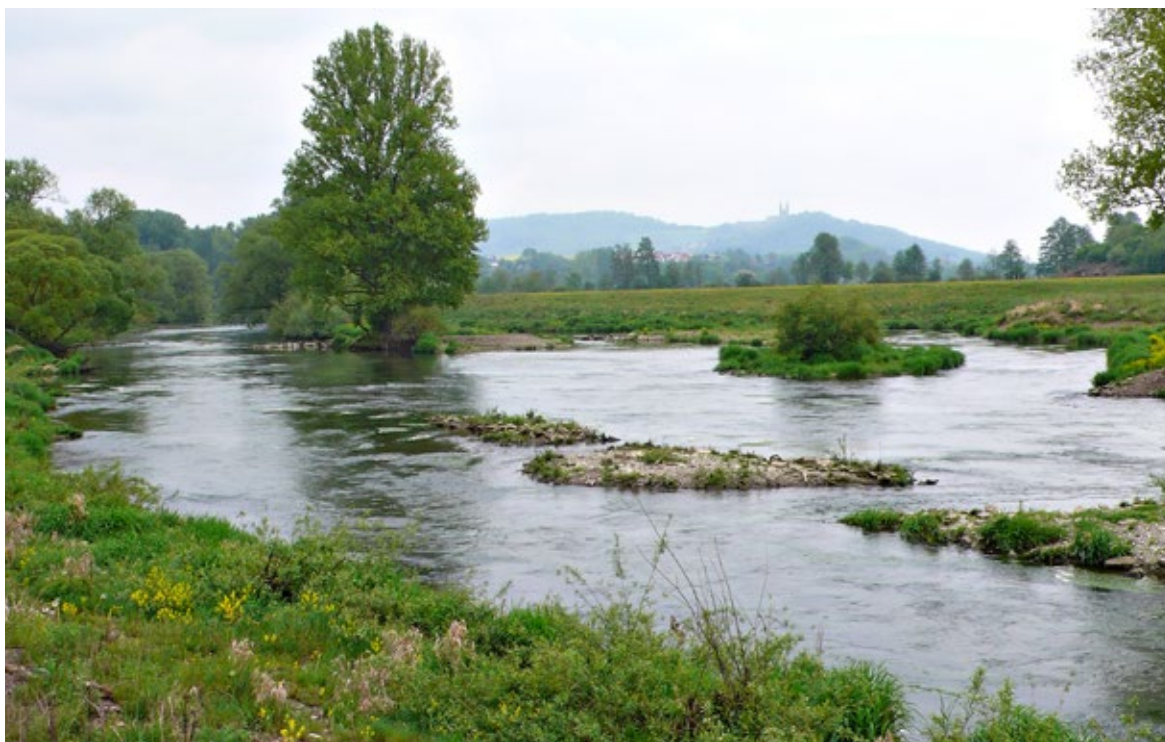
**Obr. 55** Rozvolnění Mohanu u Wiesen. Pohled na jaře roku 2014, v nástupu druhé vegetační sezóny od realizace.

Rozvolněním vytvářené členité struktury koryta, zejména drobné ostrůvky a zálivy, nejsou hydromorfologicky autentické a větší průtoky mohou mít tendenci je stírat. Ovšem koryto se otevřelo dalšímu přirozeně dynamickému vývoji.

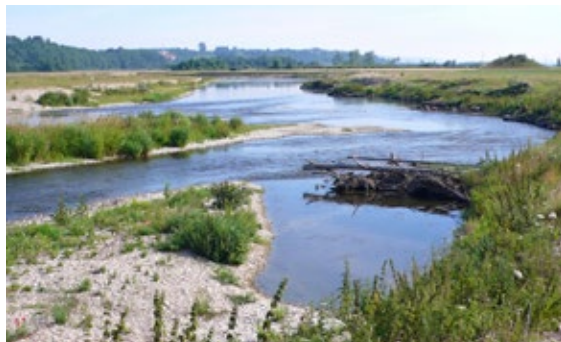
**Obr. 56** Revitalizační koryto Dunaje pod Hundersingen je široké, ploché a členité. Realizace stavby v roce 2012, pohled v roce 2014.

Návštěva proběhla v roce 2014, po dvou sezónách, během nichž Dunajem v tomto úseku neprošla povodeň většího rozsahu. Stavba nejevila známky výraznějších tvarových změn, probíhalo přiměřené detailní dotvarování v břehových liniích, rozplavování jesepů. Struktury říčního dřeva jeví známky rychlé degradace.

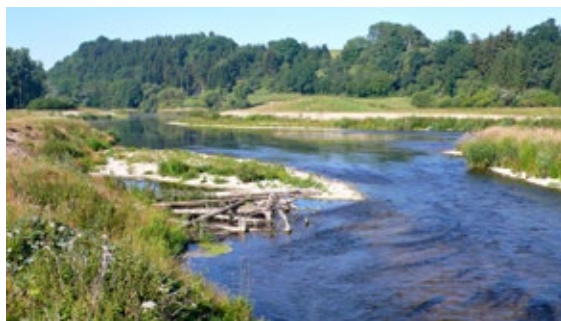
Obr. 57 Proměnlivá detailní členitost revitalizačního koryta.

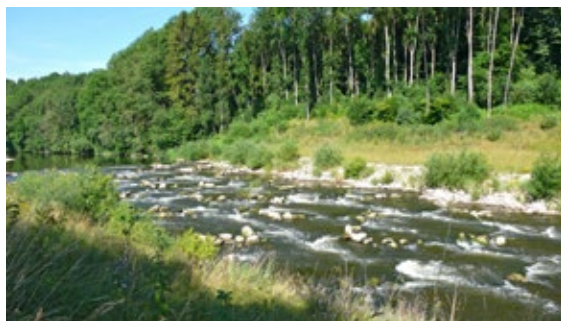
Obr. 58 Migračně prostupná stabilizační dnová rampa v dolním okraji revitalizace, nad obcí Binzwangen.

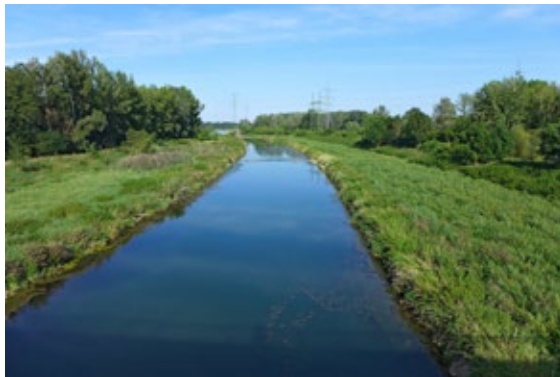
**Obr. 60** Staré, technicky upravené koryto řeky Traisen, ponechané jako povodňová průtoková rezerva.

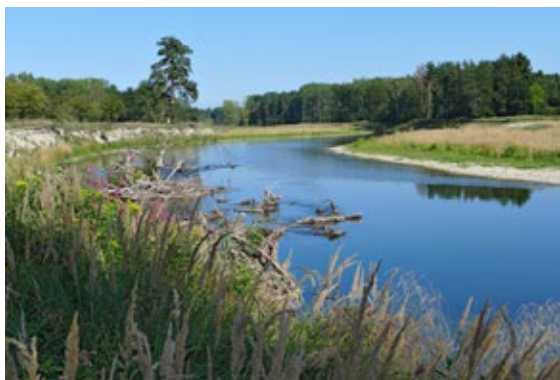
**Obr. 61** Pasáž revitalizované Traisen s hnízdním břehem, jesepelem a strukturami říčního dřeva.

Revitalizace vytvořila nové, přírodě blízké koryto Traisen v délce 9,4 km. Celková revitalizovaná plocha, představovaná korytem a jeho širokým doprovodným přírodě blízkým pásem, se uvádí v rozsahu 150 hektarů. Nové koryto bylo vymodelováno mimo koryto staré, je ploché, zvlněné ve výrazných obloucích. Hlavní povodňové koryto bylo rozsáhlým těžením zemin, respektive štěrku, vytvarováno jako velmi široké. Z prostoru nivy bylo vytěženo a k jinému využití vyvezeno 800.000 m<sup>3</sup> hlin a písků a 1,9 mil. m<sup>3</sup> štěrku. Kyneta je plochá, proměnlivých tvarů. Členitost koryta byla posílena instalací neodvětvených stromů, kotvených ocelovými lanky.

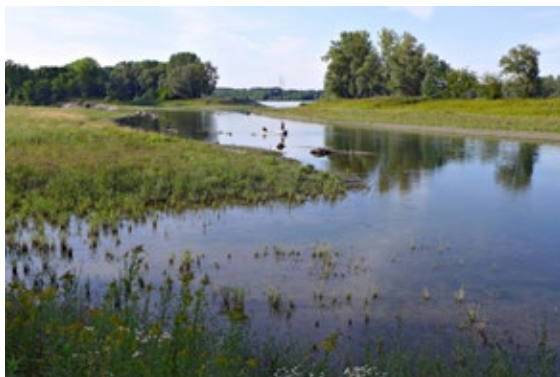
**Obr. 62** Výrazně rozvolněné řečiště Traisen nad ústím do Dunaje.

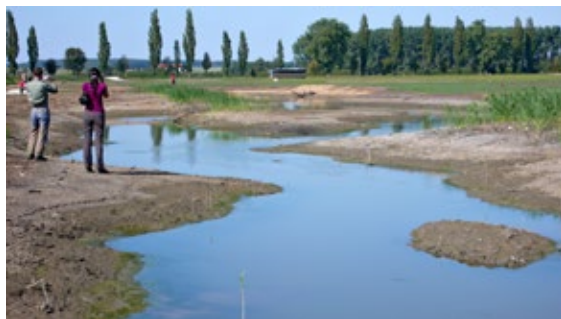
**Obr. 64** Budovaný úsek revitalizace Altmühl v roce 2009. Pro potřeby výstavby je momentálně snížena hladina vody v plochem nivním bazénu, následně bude změlčením závěrného úseku koryta vystavena do úrovně blízké okolnímu terénu.

Revitalizace spočívala v postupném nahrazování lineárního kanálu půdorysně členitou strukturou širokých, mělkých a výrazně rozvolněných koryt, včetně řady větvení. Tato struktura vytváří poměrně široký, zavodněný a zamokřený říční pás. Koryta se hojně větví, a tak vytvářejí i řadu ostrovů, které jsou cenné třeba jako chráněná hnízdiště ptáků. Tvorba koryt a rozlity je vedena pragmatickým hlediskem maximalizace přírodě blízké hladinové plochy a navazujících zamokřených ploch. Nová koryta nejsou uměle stabilizována – proti zahlubování je chrání hlavně malé podélné sklony a brzký rozliv větších průtoků do plochy nivy. Celková délka ne zcela souvisle revitalizovaného úseku činí asi 23 kilometry.

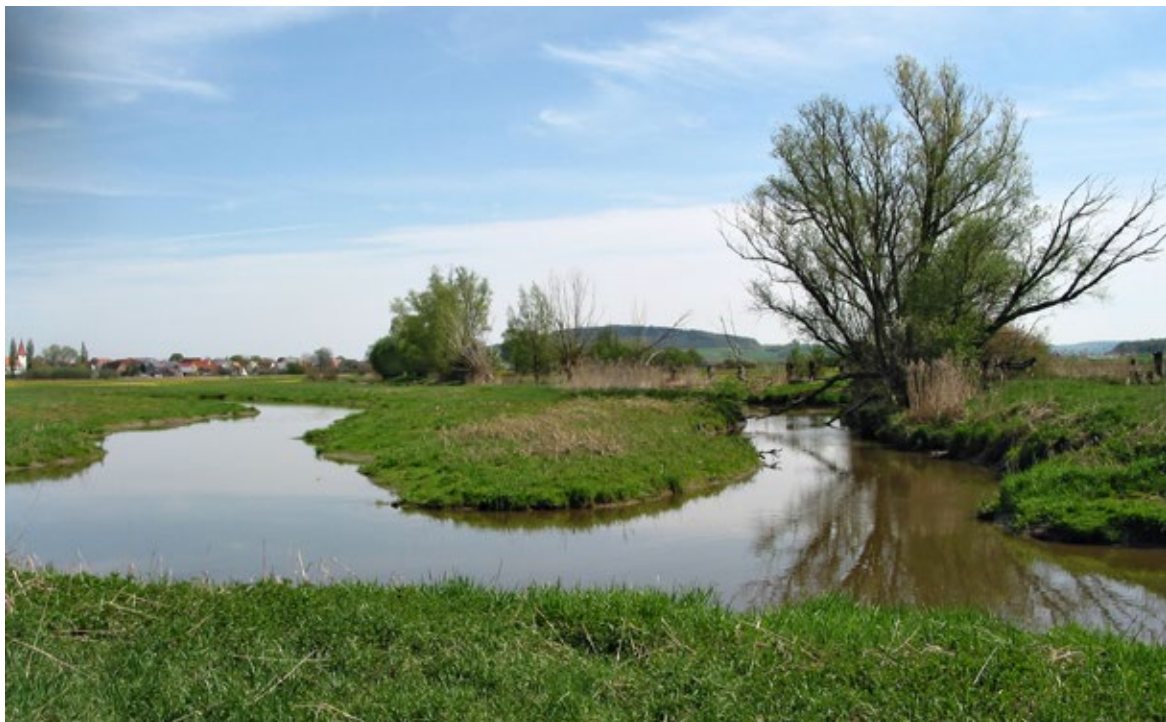
**Obr. 65** Vegetačně stabilizovaný úsek revitalizace Altmühl v roce 2012.

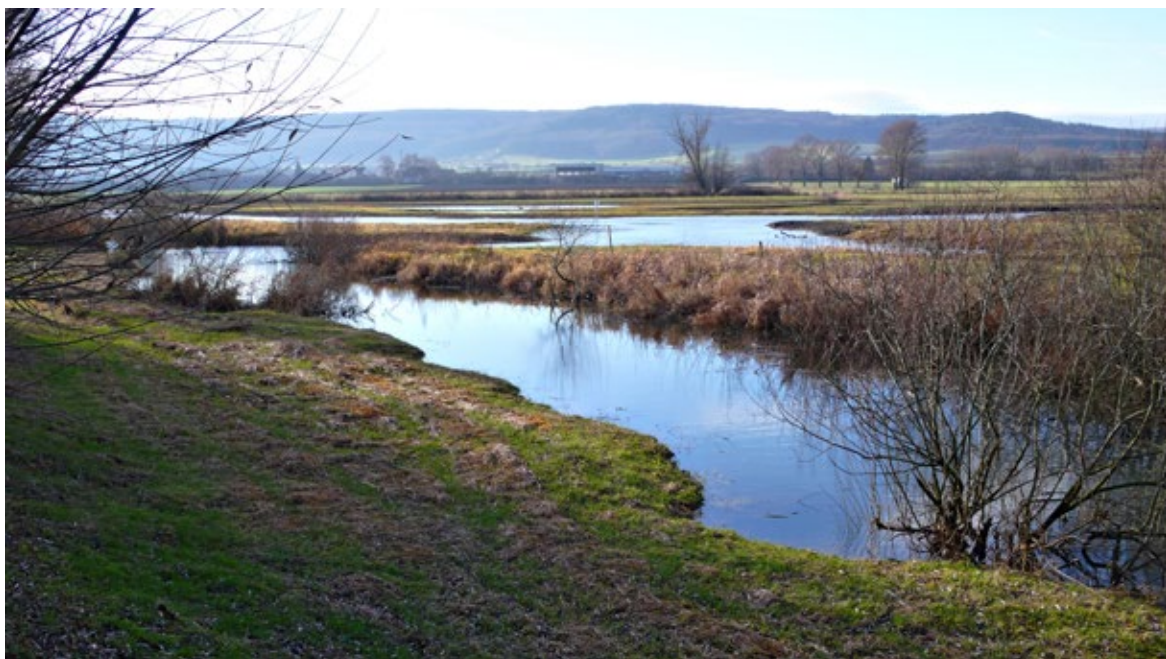
**Obr. 66** Mokřadní krajina, vzniknuvší revitalizačním rozlivem řeky Altmühl; 2012.

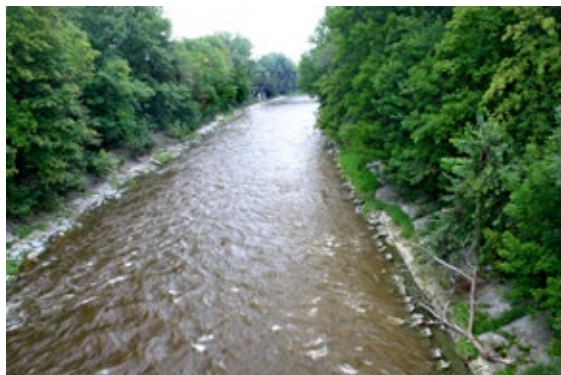
**Obr. 67** Úsek řeky Wertach na horním okraji Augsburgu, který dosud nebyl revitalizován (stav kolem roku 2017).

**Výchozí stav:** Od roku 1860 byla Wertach pod Alpami soustavně technicky upravována, hlavně ve prospěch zemědělství. Postupně bylo vytvářeno geometricky pravidelné koryto s napřímenou trasou, relativně úzké a hluboké. Mezi Ettringen a Göggingen, se koryto takto postupně zkrátilo z 50 na 30 kilometrů. Technická úprava vytvořila umělé koryto, které se i přes stabilizace záhozy nebo dlažbami v patách břehů začalo projevovat jako nestabilní. Zahlubovalo se a tato tendence sílila i přes snahy posilovat opevnění. Tento trend nezastavila ani výstavba jezů a stupňů. V nivě řeky se nepříznivě projevovalo odvodnění, způsobené zahloubením koryta. Jako významné riziko byla vnímána schopnost tohoto koryta rychle přivádět do města povodňové vlny. Podél řeky byly v předcházejících dobách stavěny ochranné hráze, ty však byly různé technické kvality a celkově neposkytovaly zastavěným úze-

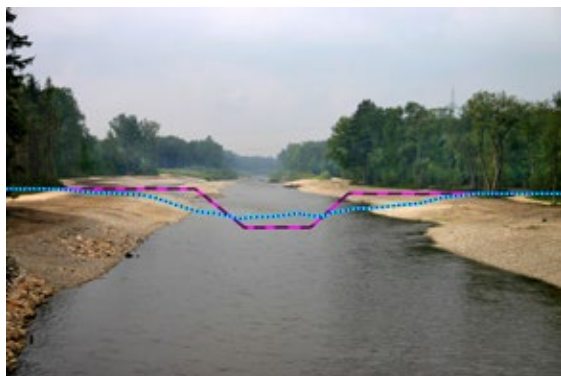
**Obr. 68** Schematické vyznačení příčných řezů korytem před a po revitalizaci.

Ve sledovaném úseku extravilánového rozvolnění nad Augsburgem bylo řečiště rozšířeno zhruba až na trojnásobek šířky někdejší technické úpravy. K tomuto rozšíření došlo převážně na úkor lesního porostu, který zde řeku z obou stran doprovází. Ke změlčení a hloubkové stabilizaci dna řeky byly na horním okraji revitalizace a pod mostem v Inningen do dna položeny mohutné balvanité rampy. Jinak byla ve spádnějších dílčích úsecích dna pokládána plošná přírodě blízká stabilizační struktura z balvanů (offenes Deckwerk). Mezi takto stabilizovanými úseky bylo dno změlčováno místním materiálem, hrnutým do něj od břehů. Břehy se po rozvolnění zvláště neopevňovaly a byly upravovány do přirozeně stabilních, mírně sklonitých tvarů. V širokém dně kynety byly již při stavbě naznačeny členité přírodě blízké tvary šterkových lavic a větvení proudu do více ramen. Strukturám dna kynety se dále ponechává volný vývoj. Na březích nebyly vysazovány dřeviny.

Vně říčního pásu byly budovány nebo rekonstruovány ochranné hráze, zajišťující říčnímu povodňovému perimetru průtočnou kapacitu na úrovni  $Q_{100}$ .

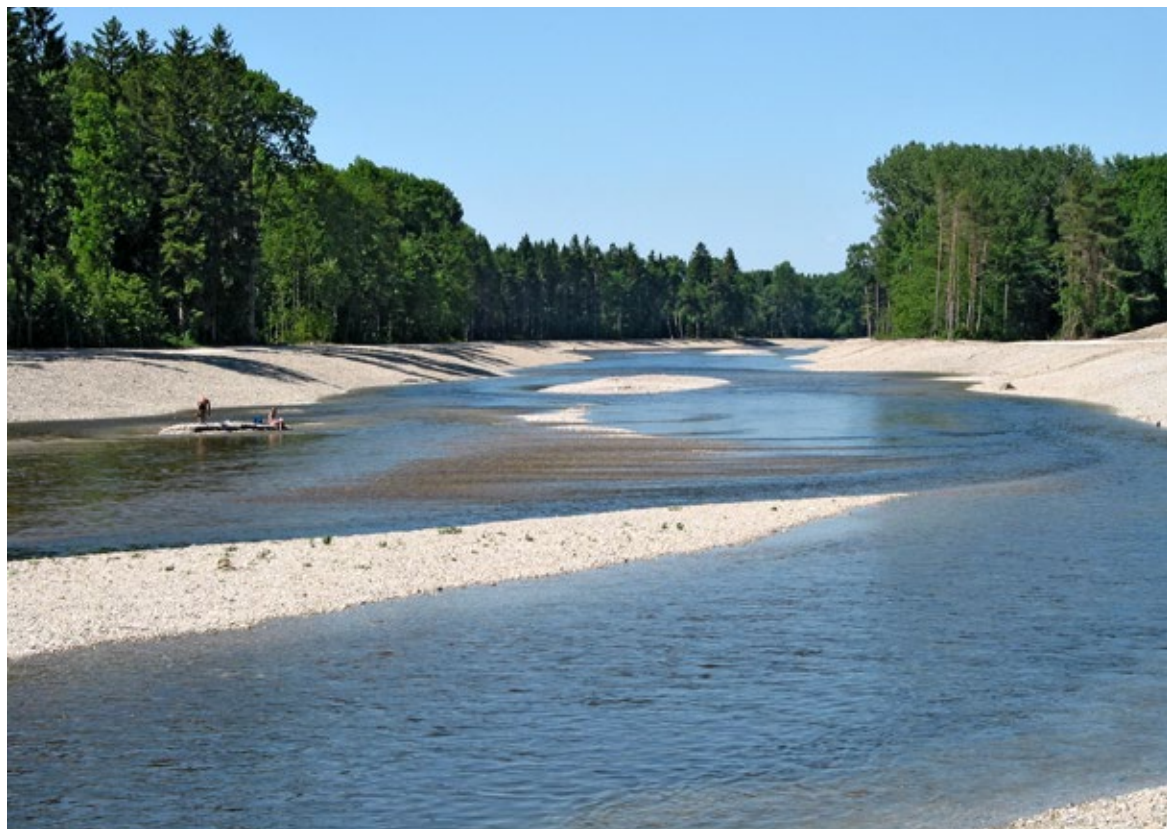
**Obr. 69** Část revitalizace koryta v 1. projektovém úseku při dokončování v létě roku 2005.

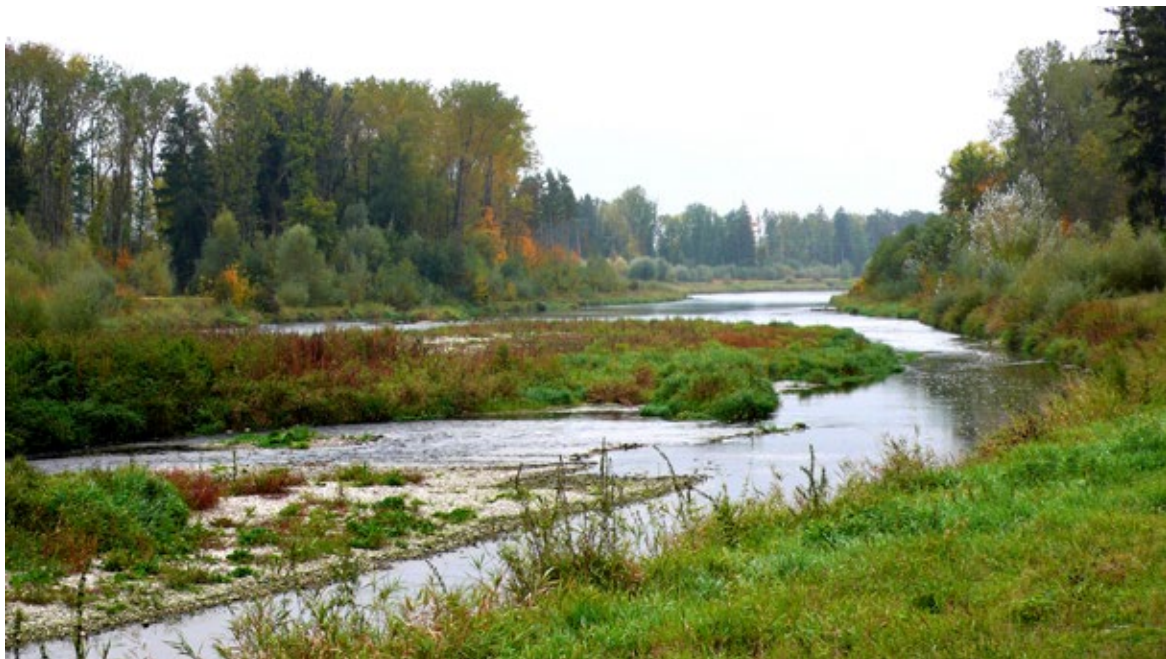
**Obr. 70** Charakteristický pohled na rozvolněný úsek řeky Wertach nad Augsburgem v roce 2015, více než 10 let po realizaci. Zarůstající řečiště čeká na zmlazení průchodem nějaké větší povodně.

Brzy po dokončení zde pojednávaného úseku, v roce 2005, prošla rozvolněným korytem významná povodeň, která je zaplnila a rozlila se do říčního pásu. Její průchod zřejmě do jisté míry zjednodušil stavbou vytvořené detailní tvarování říční kynety, ovšem převážně uložním splavenin v některých naznačených postranních ramenech. Dílčí poškození břehů hlavně u nové rampy pod mostem v Inningen byla snadno opravena kamennými pohozy. V dalších letech se příznivě široká kyneta dál samovolně dotvarovává, přeskupování šterkových lavic většími průtoky odpovídá konceptu revitalizace. Říční břehy vydatně zarůstají náletovými, resp. náplavovými dřevinami. WWA Donauwörth některé pasáže břehů nechává příležitostně vyžínat v zájmu jednak viditelnosti řeky a přístupu k ní, jednak porostní rozmanitosti.
