# **OCHRANA A ZLEPŠOVÁNÍ MORFOLOGICKÉHO STAVU VODNÍCH TOKŮ:**

**Revitalizace, dílčí vodohospodářská  
opatření, podpora renaturačních procesů**

**METODIKA AOPK ČR**

Praha 2020

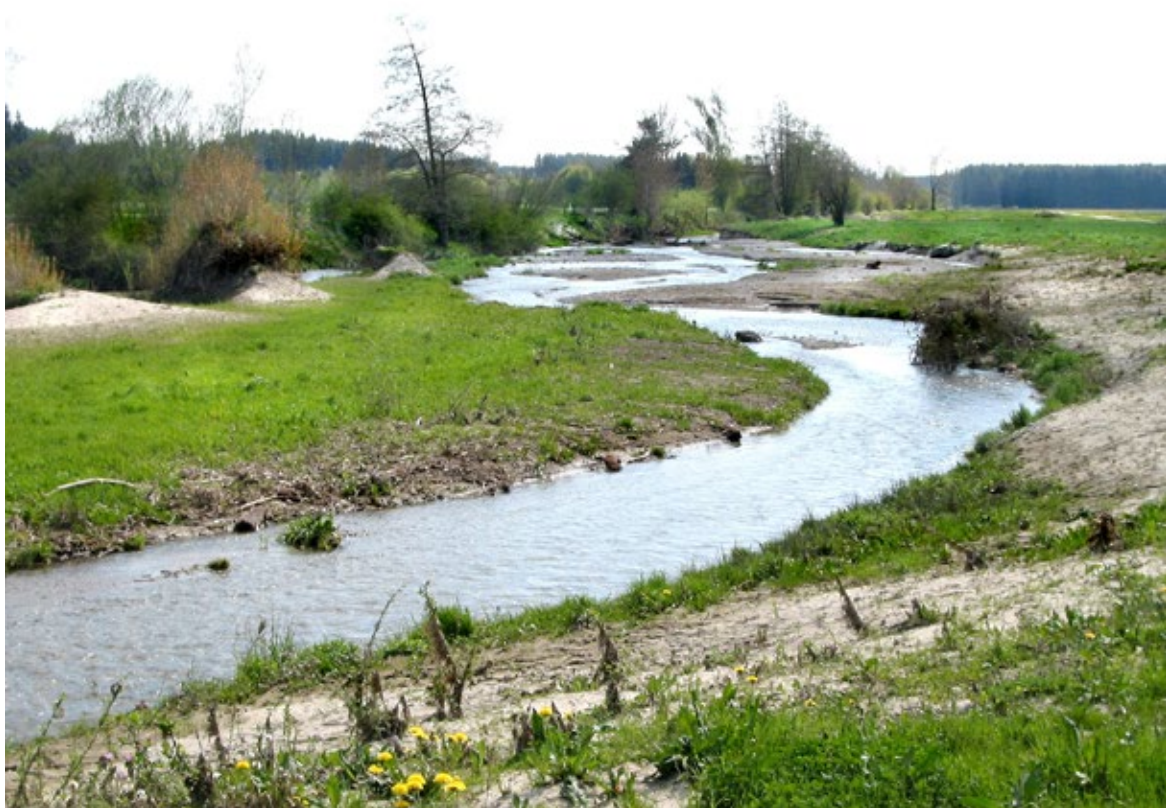
**Obr. 71** Rozvolněné koryto říčky Mindel v zátopové ploše suché nádrže nad obcí Dirlewang v roce 2008, krátce po dokončení.

Brzy po dokončení výstavby se v některých úsecích revitalizace tok Mindel navrátil do starého koryta a některé nově vytvořené oblouky trasy se ocitly na suchu.

Ponechání úseků staré trasy, dostatečně nezahrazených proti opětovné průtokové aktivaci, je chybou revitalizace. Vodní tok má tendenci vracet se do přímého a kapacitního starého koryta a nové, přírodě blízké oblouky trasy opouštět.

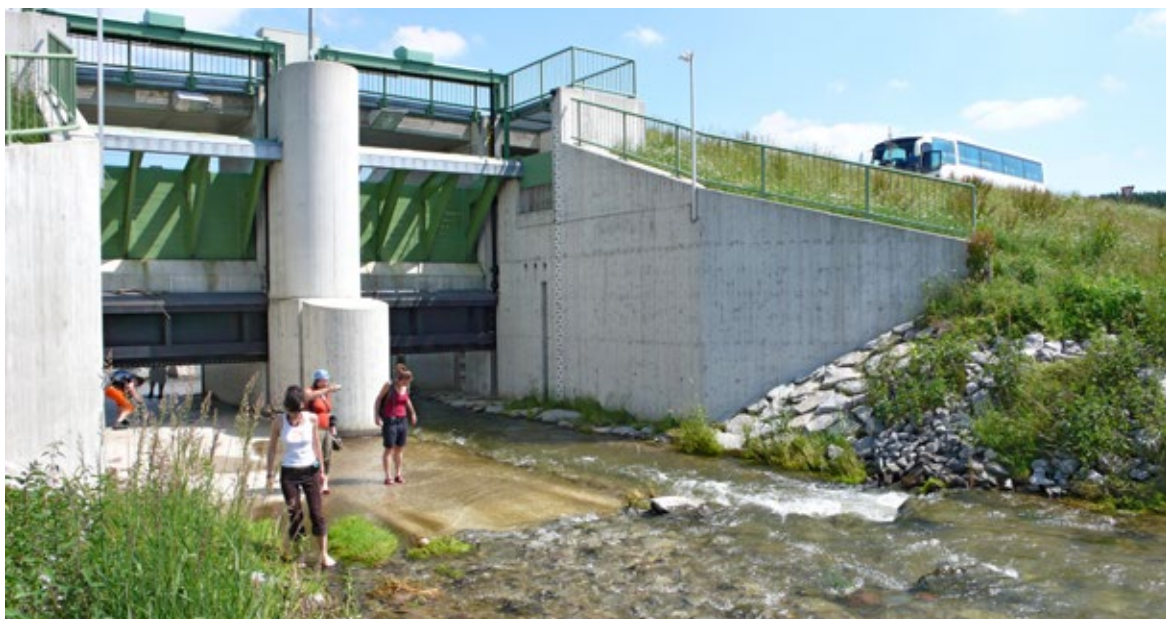
**Obr. 72** Bezpečnostní, regulační a výpustní objekt suché povodňové nádrže Dirlewang s migračně prostupnou kynetou pro běžné průtoky.

Dnem pravého ze dvou prostupů výpustního a regulačního objektu nádrže, opatřených dálkově ovladatelnými uzávěry, je vedena kyneta mírného podélného sklonu, bez spádových míst, s drsností vytvořenou kameny v betonu, která provádí běžné průtoky Mindel a umožňuje prostup vodních živočichů. Prostup kynety objektem v hrázi je shora otevřený, takže nevzniká problém „temného tunelu“.

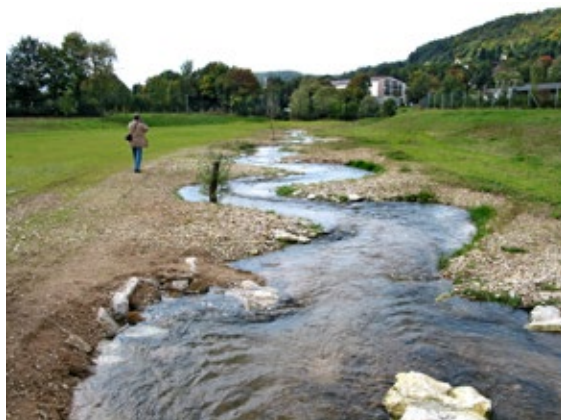
**Obr. 73** Přírodě blízká vlnitá kyneta pro běžné průtoky, vymodelovaná ve dně ochranného povodňového průlehu; 2007.

Pro omezení zpětných povodňových vzduť na dolním okraji města byl úsek řeky s jezem paralelizován až 70 metrů širokým povodňovým průlehem. V plochem dně průlehu byla vymodelována přírodě blízká kyneta, běžně protékaná vodou z řeky. V horním úseku protéká kyneta soustavou „kulturně – biotopních“ tůň (slouží i jako návštěvnická atrakce v říčním prostoru), v dolním úseku průlehu je řešena již jenom jako detailně zvládnuté koryto. Kyneta byla hloubena jako vlnovice celkově přímého tvaru. Byla stabilizována strukturami z velkých kamenů, vloženými převážně tak, že tvořily žebra na návodních stranách vnitřních oblouků břehů. Nárazové břehy opevňovány nebyly, aby se kyneta mohla vyvíjet do stran. Po výstavbě byla tato žebra zapuštěna do zeminného materiálu břehů.

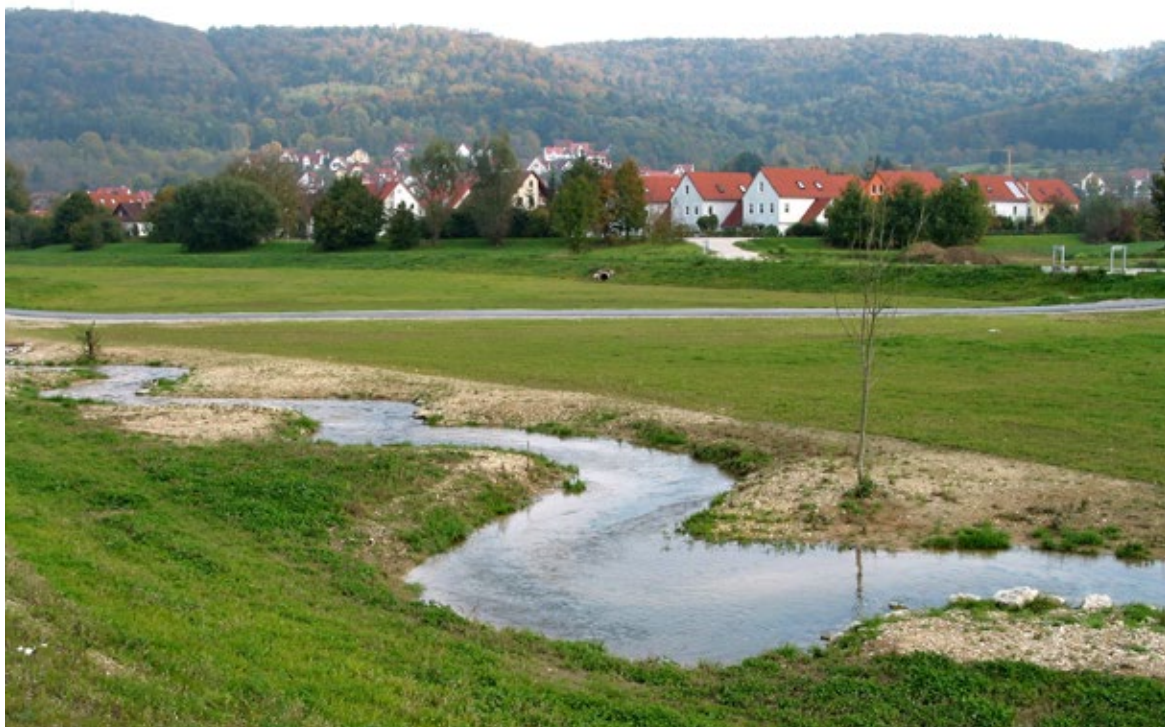
**Obr. 74** Ochranný průleh v Ebermannstadtu v roce 2008.

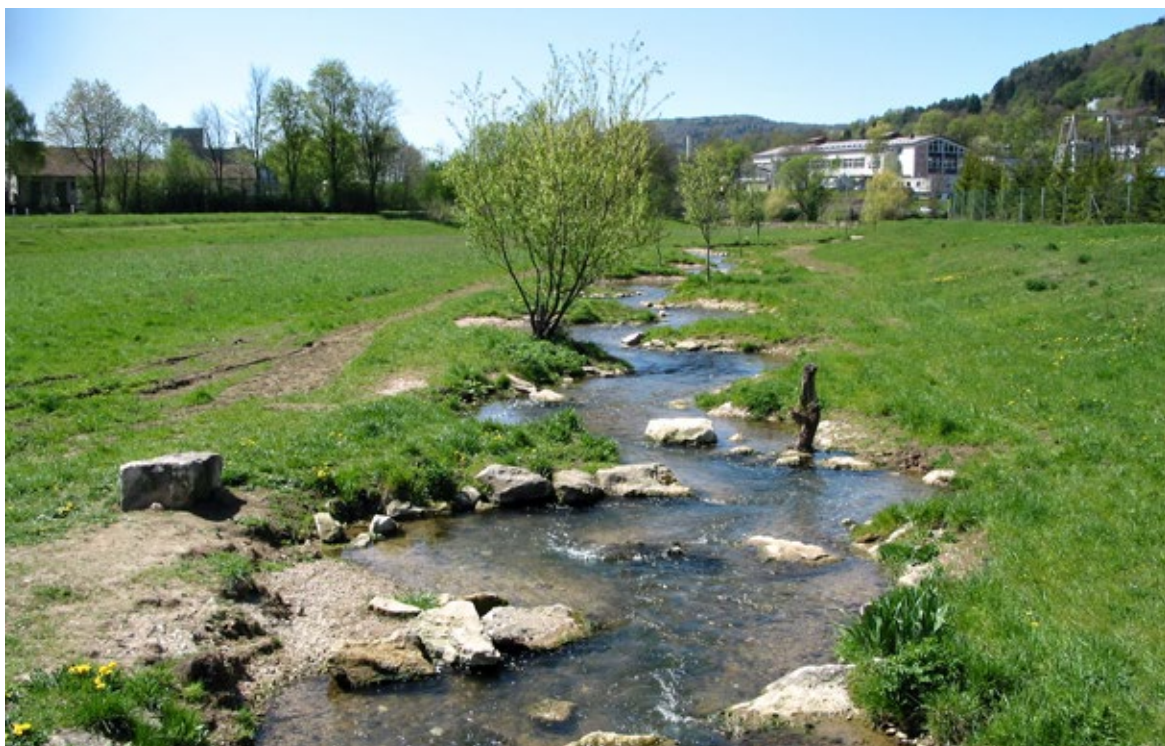
**Obr. 75** Kyneta v povodňovém průlehu v roce 2012.

V letech po dokončení se odplavením jistého dílu drobnějšího materiálu strukturovala výraznější členitost kynety, vytvářená balvany a většími kameny. K nežádoucímu zahlubování kynety a zjednodušování členitosti jejího půdorysu nedošlo.

Kyneta není přírodně autentická, ale její bohatá pragmatická členitost, tvořená dostatkem kameniva, jí dala jak odolnost, tak jistou ekologickou hodnotu – záhy se stala samostatným biotopem proudné vody, osídleným rybami.

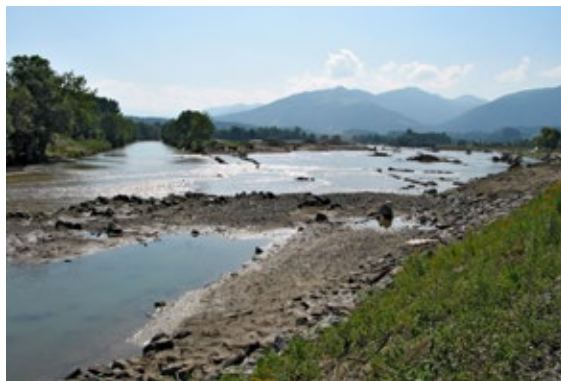
**Obr. 76** Pohled proti proudu Iller po povodni roku 2005. V pohledu vlevo staré, technicky upravené koryto řeky. (Později zaniklo při výstavbě dálničního tělesa a postranního povodňového poldru.) Vpravo právě stavebně dokončené a povodní doformátované nové koryto řeky. Ještě více vpravo není vidět nově postavenou ochrannou hráz, za níž se v nivě nalézají několik obcí a továrna Bosch.

Zhruba v pětikilometrovém úseku bylo technicky upravené koryto Iller nahrazeno novým, přírodě blízkým, které je při šířce až 150 metrů zhruba trojnásobně širší. Plochému korytu byla při výstavbě dána výrazná půdorysná členitost, odpovídající morfologickému typu divočí řeky a umožňující další modelování koryta proudící vodou a ukládáním splavenin. Do koryta byly vkládány rozmanité členící struktury z kamene i dřeva. Velký prostor dostaly říční mělčiny. V roce 2005, těsně po dokončení hlavních stavebních prací, prošla zde řekou povodeň, jejíž velikost

v těchto místech byla odhadována na úroveň  $Q_{300}$ . Tato povodeň nové koryto pozměnila, přinesla množství splaveninového materiálu i celých stromů. Většina z těchto prvků nebyla následně odstraňována, naopak byla přijata jako vhodné dotvarování koryta. Plocha revitalizace řeky činí zhruba 150 ha.

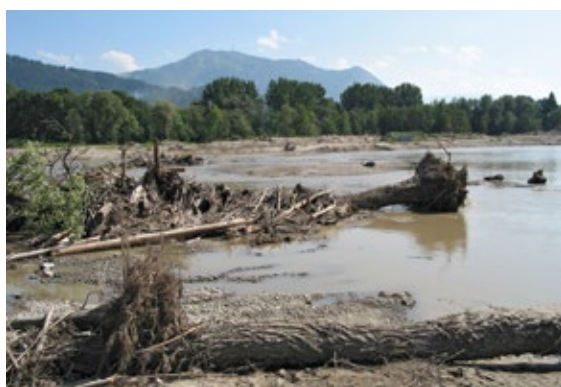
**Obr. 77** Přírodě blízké, povodňové kapacitní koryto Iller u Seifenu v okamžiku slavnostního předávání stavby v září 2005. Sotva odezněla povodeň, která koryto „doformátovala“. Splaveniny a dřevěné konstrukce byly následně v korytě ponechány.

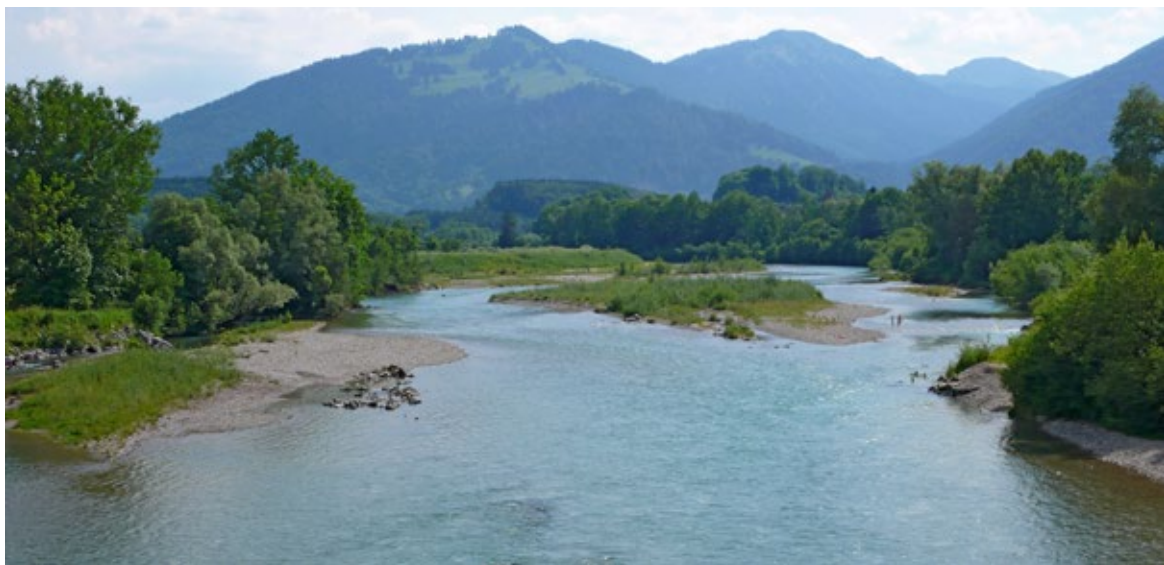
**Obr. 78** Přírodě blízké koryto řeky Iller u Seifen po několika vegetačních sezónách. Nepoučený sotva pozná, že nejde o přírodní koryto, ale o vodohospodářskou stavbu.

Několik let po dokončení výstavby nepoučená osoba nepozná, že nové koryto není přirozené, nýbrž je vodním dílem.

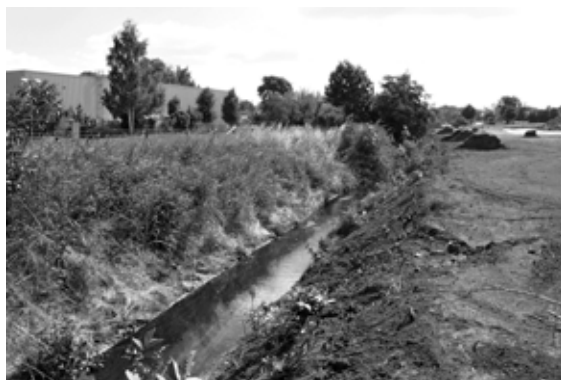
**Obr. 79** Charakteristická podoba Litovického potoka v Hostivících při zahajování revitalizace. Produktem starší technické úpravy byla přímá trasa, lichoběžníkový průřez, opevnění dlažbou, minimální tvarová a hydraulická členitost.

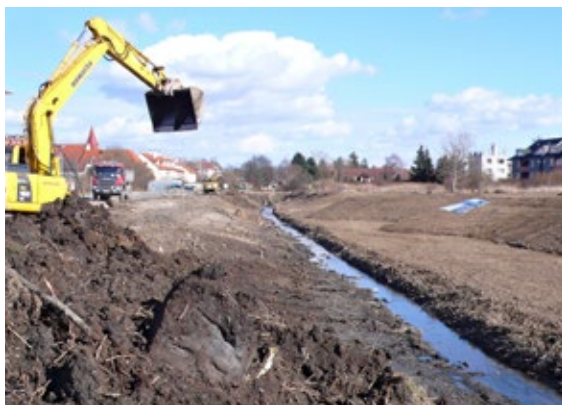
**Obr. 80** První fáze prací - rozvolňování potočního pásu rozsáhlým těžením zemin. (Zde v horním úseku u hostivické školy.)

V celé délce začínaly práce rozšiřováním potočního perimetru, což bylo spojeno s velkými rozsahy těžení zemin a jejich vyvážení k využití mimo území. V rozvolněném prostoru pak byla modelována přírodě blízká kyneta. Ta je zvlněná, místně se větví, případně vybíhá do postranních tůňových klků. V dolním úseku bylo možné vytvářet novou kynetu prakticky mimo trasu dřívějšího upraveného koryta a v této trase byl vyhlouben sled biotopních tůní. Většina těchto tůní je oddělena od kynety potoka kamennými filtry, aby její oživení, hlavně obojživelníky, bylo v menší míře ohrožováno rybami z potoka. Zásadním stabilizačním a rozčleňujícím prvkem kynety je sled příčných dnových pasů, které jsou konstruovány jako záhozy z hrubého kameniva a umísťovány hlavně do přechodů mezi oblouky trasy. Potoční pás doplněn výsadbami dřevin, odpovídajícími přírodě blízkému městskému parku. Koryto potoka bylo z 1,9 prodlouženo na 2,4 km, plocha revitalizovaného území celkem činila 34 924 m<sup>2</sup>.

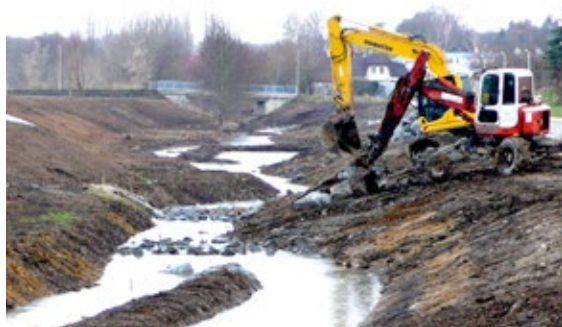
**Obr. 81** Tvarování přírodě blízké kynety v rozšířeném potočním pásu. Tvarová členitost kynety pak pragmaticky využívá místních podmínek, pro morfologicky autentičtější řešení nebyl v zastavěném území prostor.

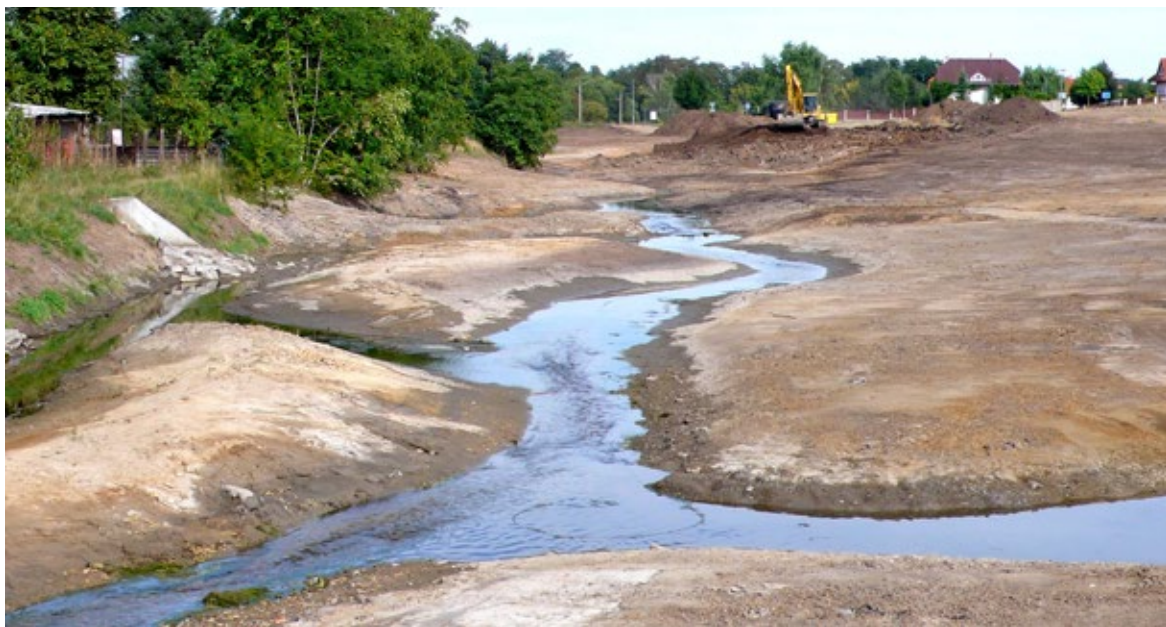
**Obr. 82** Výrazné rozšíření potočního perimetru ve středním úseku revitalizace umožnilo vytvořit nečekaně členitou kynetu s postranními tůňovými klky. Pohled v rozpracovanosti.

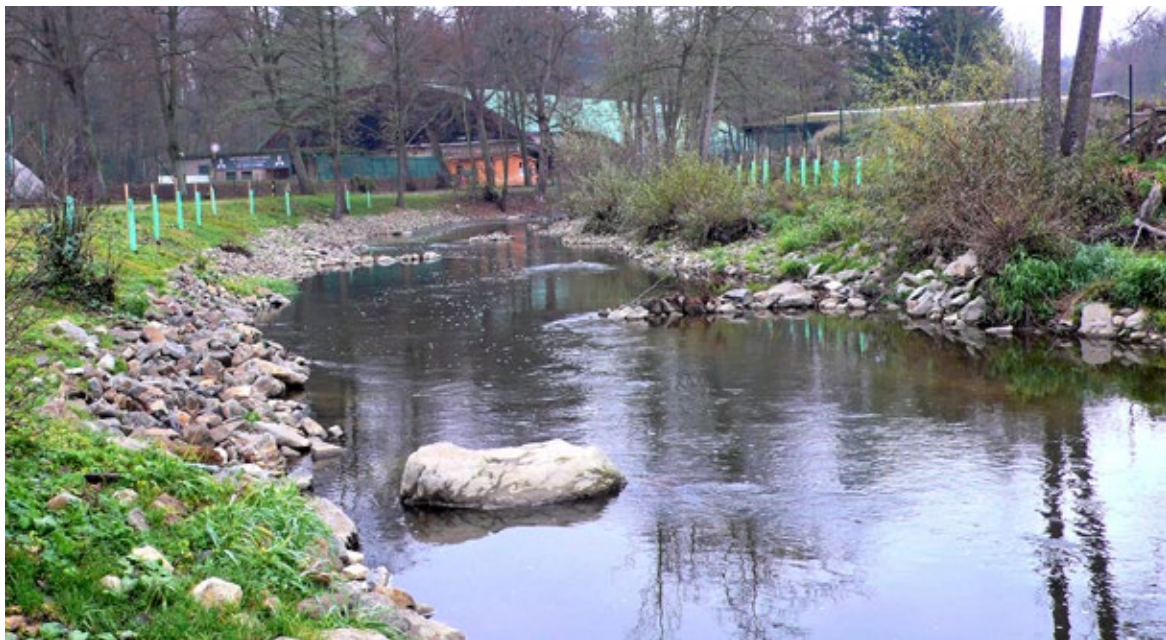
**Obr. 83** Úsek Blanice mezi zámeckým parkem a historickým středem města, rozvolněný do přírodě blízkého stavu, s kamennými pohozy břehů a nepravidelnými výhony z balvanů. Pohled po dokončení výstavby, 2015.

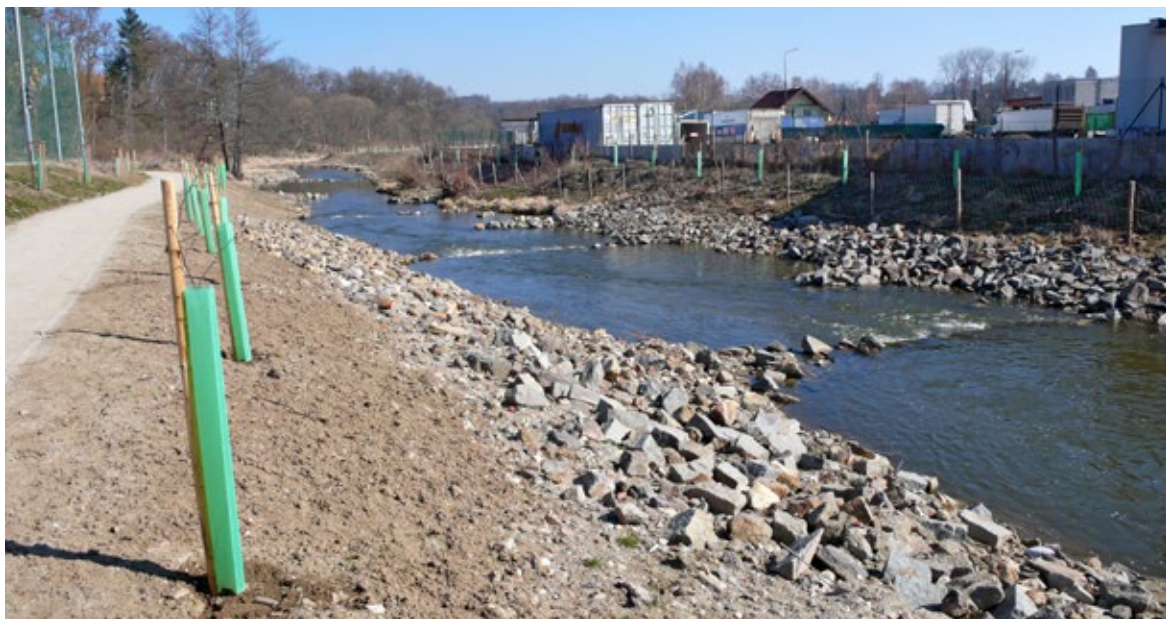
**Obr. 84** Přírodě blízké pojednání koryta Blanice ve Vlašimi, dolní úsek, 2014.

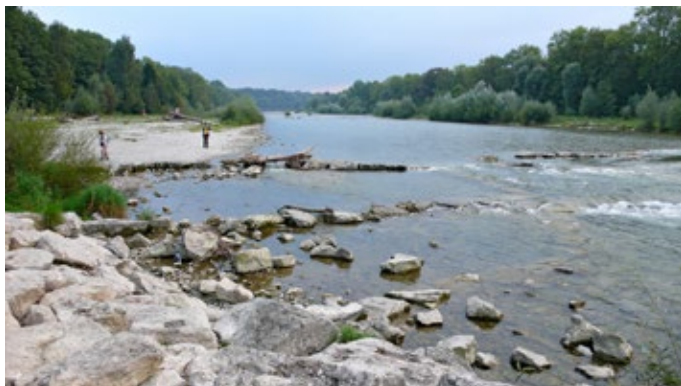
**Obr. 85** Rozvolněná kyneta řeky Isar v nejstarší etapě revitalizace, budované po roce 2000; pohled v roce 2004. V popředí je patrna jedna ze stabilizačních dnových ramp z velkých balvanů. Stromoví po stranách skrývá hráze, vymezující povodňový perimetr řeky, za hrázemi leží městská zástavba.

kynety. Kyneta byla výrazně a nepravidelně rozšiřována na úkor postranních suchých berem, byly vytvářeny členité přechody s bohatým prostorem pro vývoj mělčin a šterkových lavic. Stupně ve dně byly nahrazeny rozvolněnými balvanitými rampami. Celé řešení kade velký důraz na využitelnost řeky a jejího okolí pro rekreaci – přístupy k vodě, podélné stezky. Po pravé straně jezu Flaucher byl nadvakrát (první verzi rozbila povodeň v roce 2005) postaven velký rybí přechod typu přírodě blízkého bypassu. Poslední etapa z roku 2012 kombinuje přírodě blízké a technické řešení stabilizace dělení Isary a Malé Isary nad horním ohlavím ostrova, na němž stojí Německé museum. Celková délka řešeného úseku činí více než 8 km.

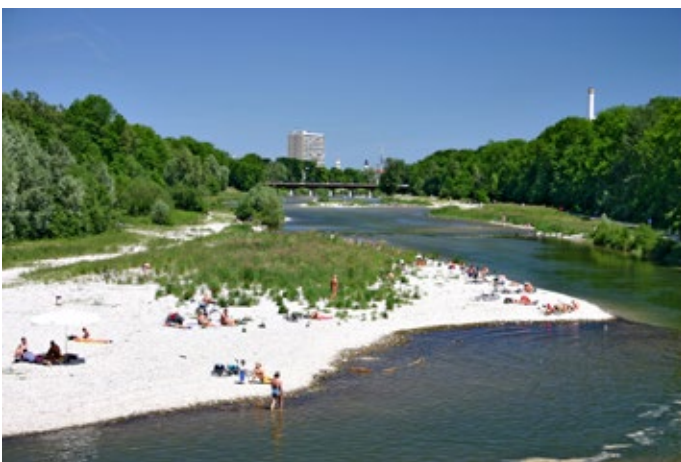
**Obr. 86** Významné části bermy se rozvolněním kynety proměnily v rozsáhlé, povodněmi aktivované štěrkové lavice. Tyto plochy jsou hojně využívány k rekreaci.

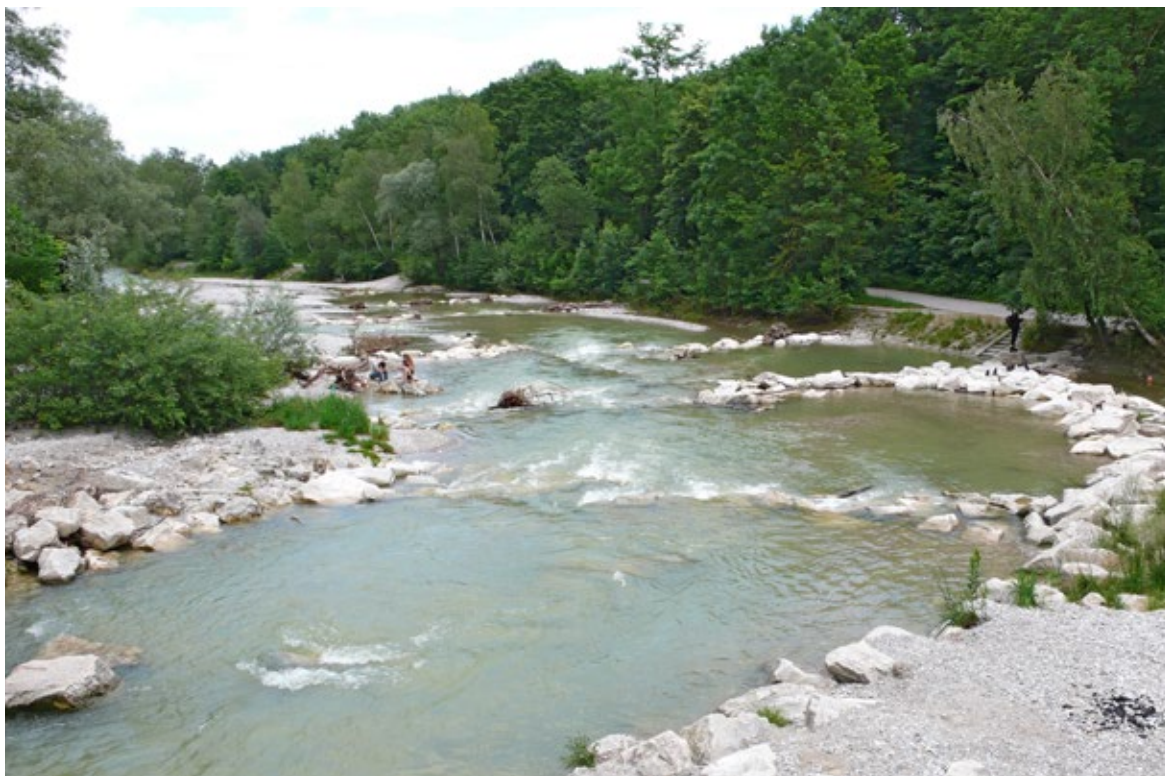
**Obr. 87** Rybí přechod u jezu Flaucher představuje velkoryse pojaté přírodě blízké obtokové koryto, stabilizované a členěné příčnými pasy, rovnanými z balvanů; pohled v roce 2010 za poněkud zvětšeného průtoku. (Předcházející tuhou konstrukci s balvany loženými do betonu rozebrala povodeň v roce 2005.)

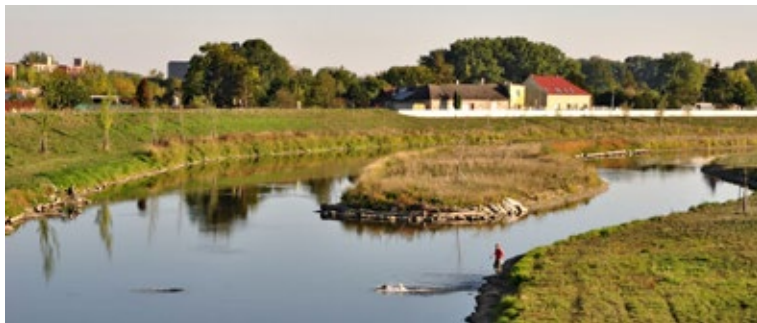
Obr. 88 Čelo ostrůvku opevněné říčním dřevem. (Foto M. Krejčí)

Vybudovanými opatřeními, jako je pravobřežní paralelní koryto, vzniklý 350m dlouhý ostrov a biotechnická dřevní opevnění s rybími úkryty, by mělo v budoucnu docházet k přirozenému tvarování koryta toku, vzniku tůní či mělčin nebo proudových úseků. Dále by mělo dojít k omezení nežádoucího zahlubování koryta, k usměrnění břehové eroze a k vytvoření stanovištních podmínek pro různorodé rybí společenstvo a další vodní organismy. Také se počítá s tím, že pravobřežní boční koryto toku a vegetace na nově vzniklém ostrově se ponechá přirozenému vývoji bez jakéhokoli zásahu lidské ruky, čímž dojde k vytvoření velmi přirozeného prostředí uprostřed města.

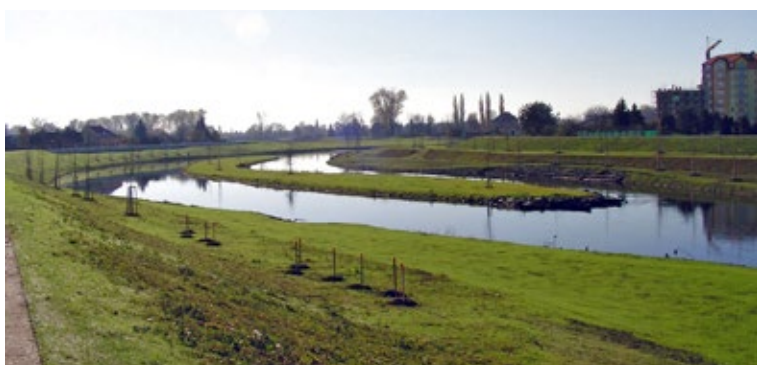
Obr. 89 Celkový pohled na větvení koryta Moravy se stabilním ostrůvkem. (Foto J. Koutný)

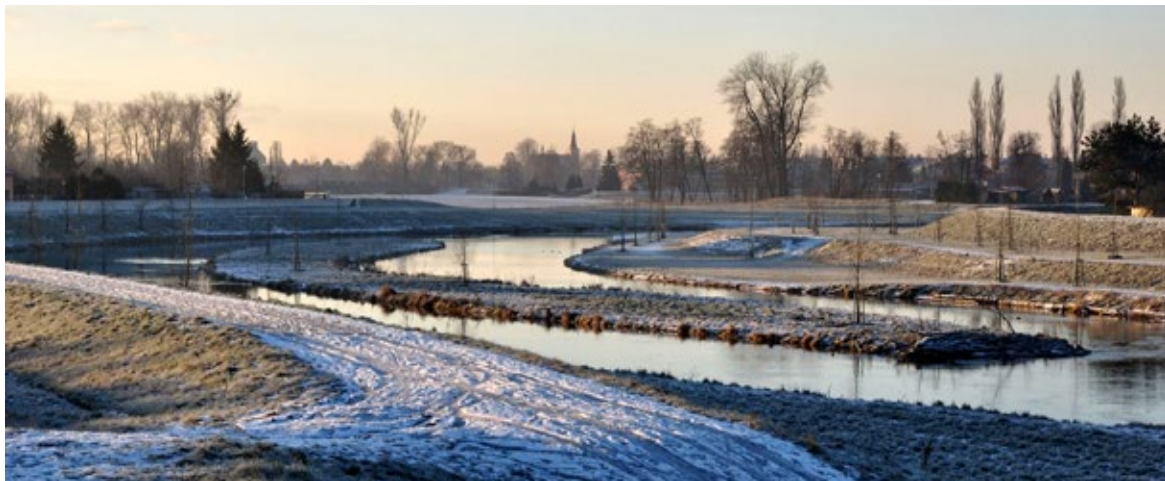
**Obr. 90** Přírodě blízká protipovodňová úprava Moravy na dolním okraji Olomouce po dokončení, v roce 2013.  
(Foto M. Krejčí)

Opatření tvoří zejména úpravu koryta řeky Moravy o celkové délce cca 1,44 km za účelem jeho zkapacitnění v intravilánu města ze stávající kapacity  $Q_{20}$  na návrhový průtok ochrany  $Q_{380}$ , a to

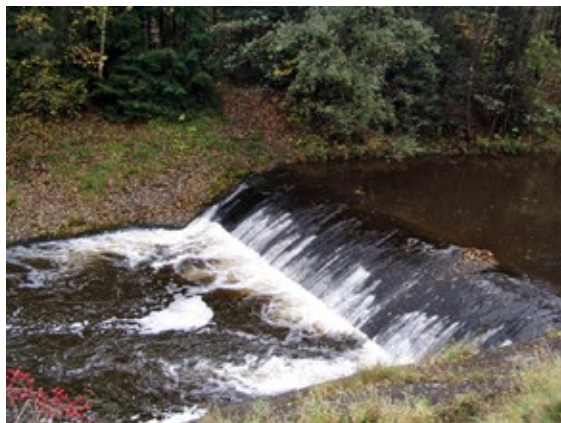
**Obr. 91** Výchozí stav 2009 – železobetonový jez na řece Teplé (foto neznámý autor)

**Výchozí stav:** V místě zásahu stál mohutný betonový jez o výšce 1,8 m a šířce koruny jezu 14 m. Okolí betonového jezu bylo opevněno betonovými panely po obou březích v délce 46,5 m. Přesný důvod, účel, investor ani majitel předmětného jezu nebyl znám. (Nejspíše se jednalo o historickou stabilizaci koryta mezi náspy železnice a. Jezové vzdutí mělo vysoce negativní dopad na složení ichtyocenózy vodního toku Teplá. Odstranění betonového jezu bylo zařazeno do plánu hlavních povodí; Povodí Ohře, s. p., se zavázal ověřit migrační zprůchodnění jezu do roku 2013. Úsek toku je ve zvláště chráněném území s dlouhodobým výskytem zvláště chráněných druhů.

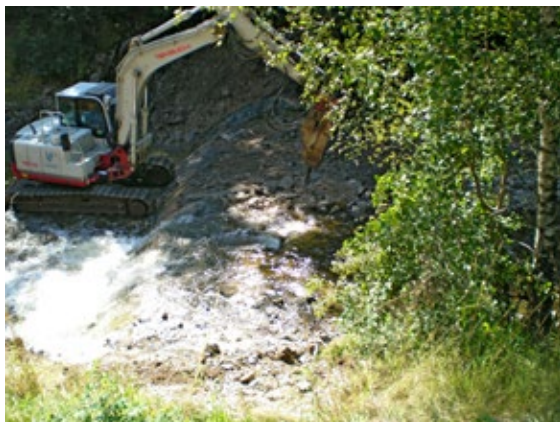
**Obr. 92** Postupné odbourávání železobetonového jezového tělesa. (Foto M. Holub)

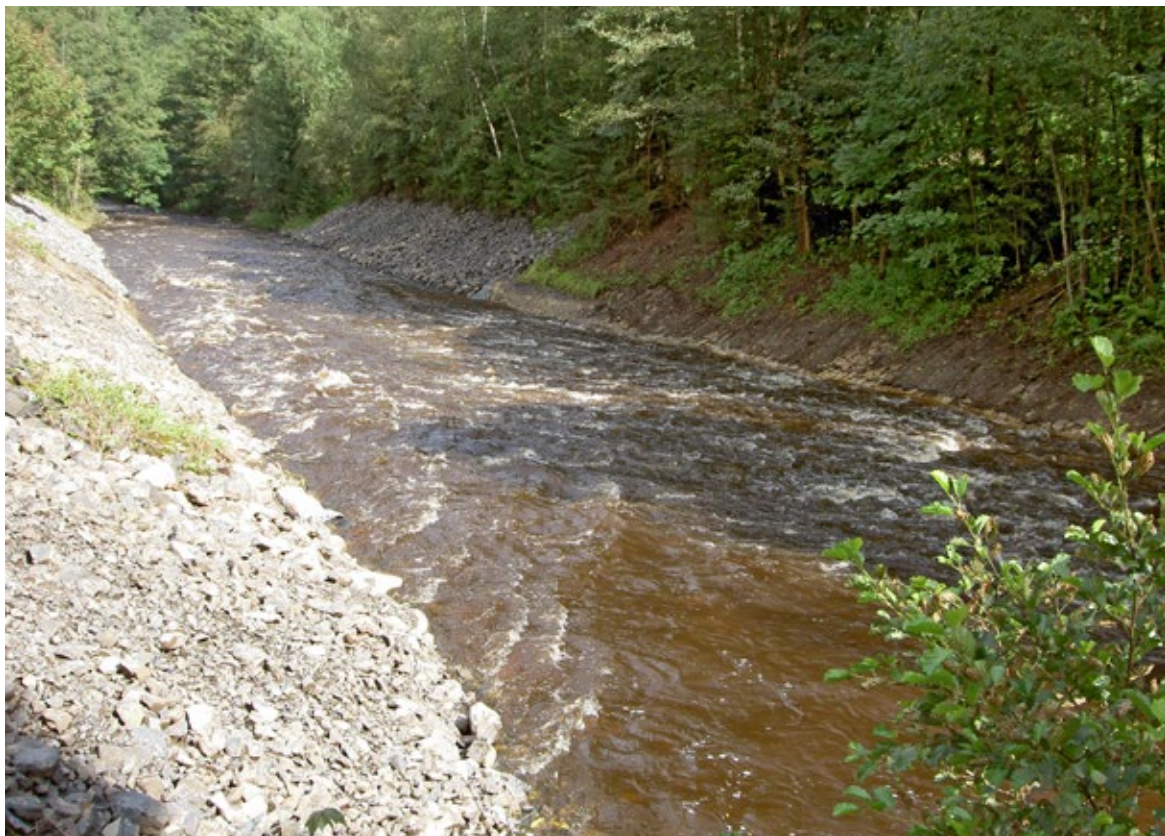
**Obr. 93** Výsledný stav vodního toku bez migrační překážky (foto M. Holub)

Pozitivní výsledek provedeného opatření je patrný zejména na početnosti a druhovém složení ichtyocenózy. Před realizací stavby a následně po realizaci stavby byl proveden podrobný ichtyologický průzkum, který exaktně poukazuje na smysluplnost a pozitivní přínos provedeného opatření.

Provedené opatření pozitivně ovlivnilo druhové složení vodního toku s charakterem pstruhového až lipanového pásma. Došlo k vymizení netypických druhů ryb, jako je štika obecná, okoun říční a plotice obecná, a naopak došlo ke zvýšení početnosti u druhů typických pro pstruhové a lipanové pásmo, jako je pstruh obecný f. potoční, lipan podhorní, jelec proudník, mřenka mramorovaná atd. Provedené opatření je nutné vnímat opravdu jako průlomové, neboť úplné odstranění migrační bariéry se všemi jejími negativními vlivy na vodní tok je nejlepším možným řešením.

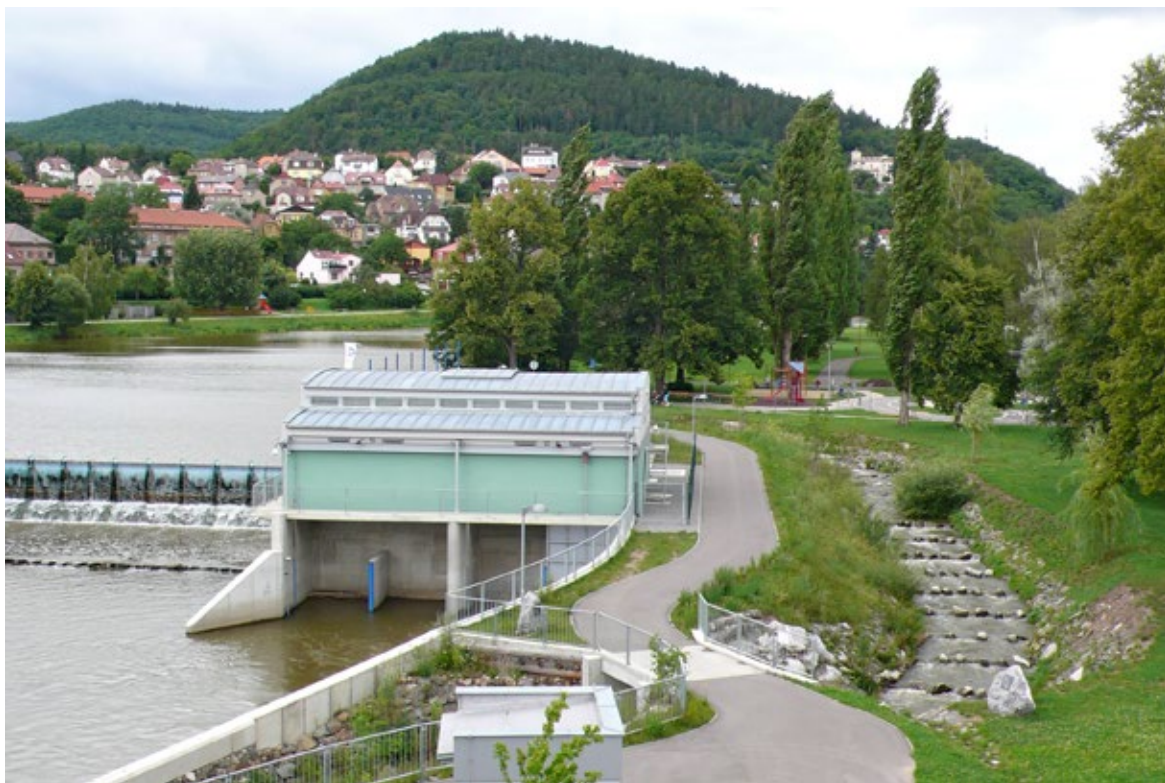
**Obr. 94** Beroun – pohled proti proudu na jez, MVE a rybí přechod.

Vlevo od jezu, vně nově zřízeného objektu elektrárny, byl v území příbřežního parku vyhlouben zářez pro rybí přechod. Sledem příčných řad balvanů, zasazených do dna, je členěn ve sled tůní. Délka přechodu je 128 m, deklarovaný běžný spád jezu 2,5 m, šířka přechodu v hladině 3 m, návrhový průtok  $1,0 \text{ m}^3/\text{s}$ , 28 příčných řad balvanů, úhrnný podélný sklon 1 : 50. Dolní vstup do přechodu leží pod odpadem z elektrárny. Horní vstup je nad přítokem do elektrárny, umístěný kolmo vzhledem k ose řeky. Je opatřen portálem, umožňujícím osazovat hrazení.

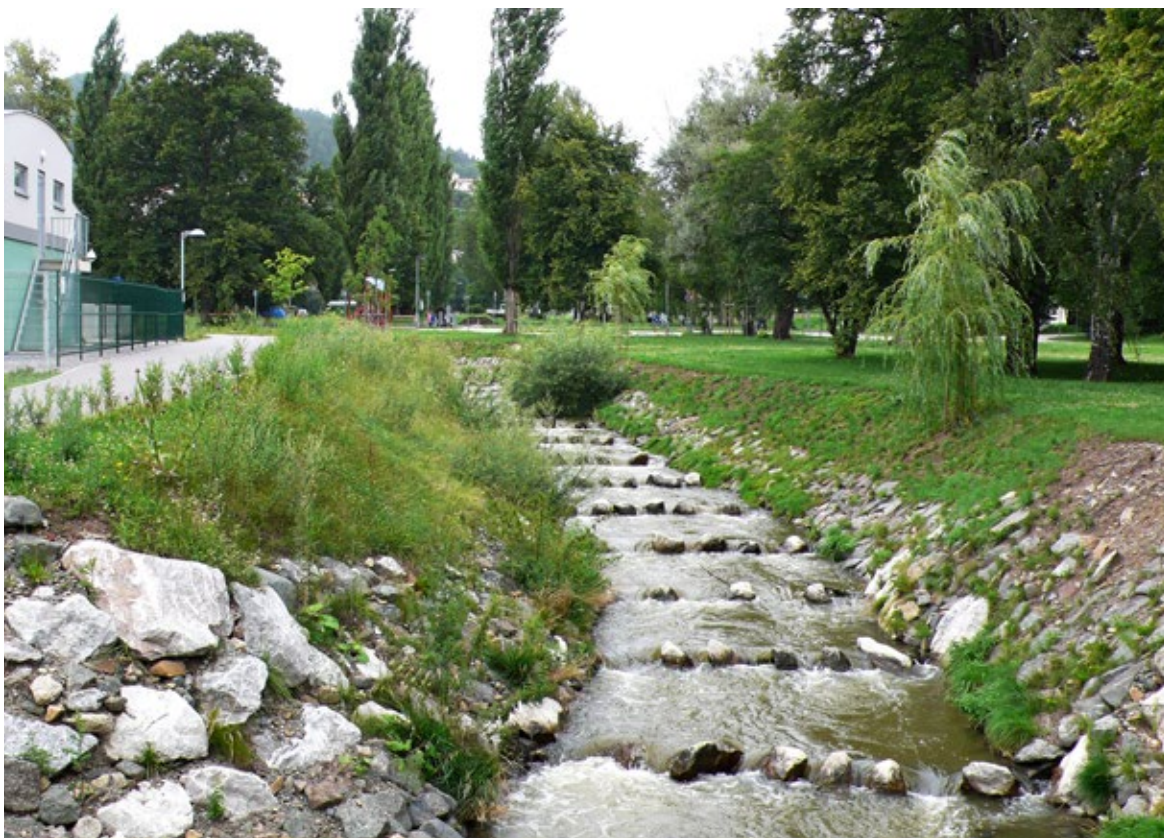
**Obr. 95** Rybí přechod v Berouně – postranní koryto s příčnými řadami balvanů s podélným sklonem 1 : 50.

Rybí přechod vyniká v našich poměrech mírným podélným sklonem (návrhový spád na jedné řadě kamenů menší než 10 cm), což omezuje výskyt problémů s příliš velkými spády na jednotlivých řadách kamenů a zmenšuje riziko nerovnoměrného dělení spádu mezi jednotlivé řady kamenů. Takto jsou dány předpoklady poměrně vysoké funkčnosti přechodu. Při technických kontrolách přechodu byla zjišťována bohatá přítomnost četných ryb ve žlabu přechodu. To zdá se, potvrzuje funkčnost přechodu. Navíc je pravděpodobné, že četné ryby, zejména mladší parmy, mohou přechod využívat nejen jako migrační cestu, ale i jako běžný biotop – v řece, v níž jinak proudnější pasáže prakticky chybějí.

Osazení horního vstupu do přechodu portálem s nechráněnými drážkami pro hrazení je zdrojem problémů. Neznámé osoby vstup opakovaně svévolně zahrazují, a tím přechod vyřazují z funkce.

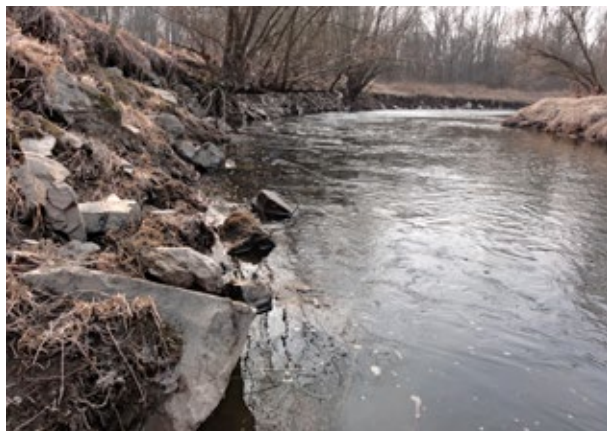
**Obr. 96** Koryto Moravy u Štěpánova před zásahem, v roce 2015. Opevnění břehů technicky pojatým pohozen (strmý sklon, geometricky pravidelné tvary) se postupně rozpadá, přesto však udržuje charakter koryta degradovaného technickou úpravou. (Foto M. Krejčí)

Místní odstranění kamenného záhozu zejména z konkávních břehů Moravy v úseku dlouhém cca 3,7 km. Z odstraněného kamene, příp. v kombinaci s dřevní hmotou, byly vytvořeny iniciační prvky (břehové výhony, středové ostrůvky, dnové pasy apod.), které podporují boční erozi koryta a stabilizují dno proti erozi hloubkové. Dalším prvkem byl tzv. říční práh, vyrobený

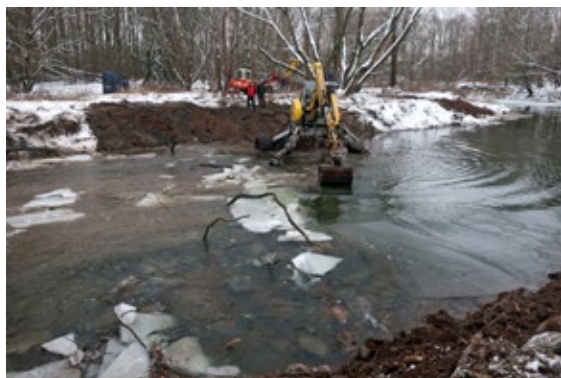
**Obr. 98** Výstavba říčního prahu; 2019. (Foto J. Koutný)

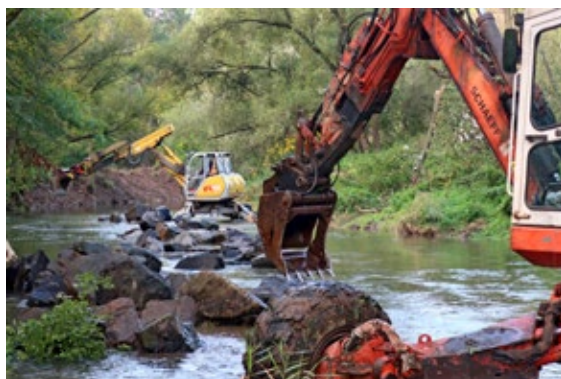
**Obr. 99** Práce s kamenivem ze starého opevnění; 2019. (Foto J. Koutný)

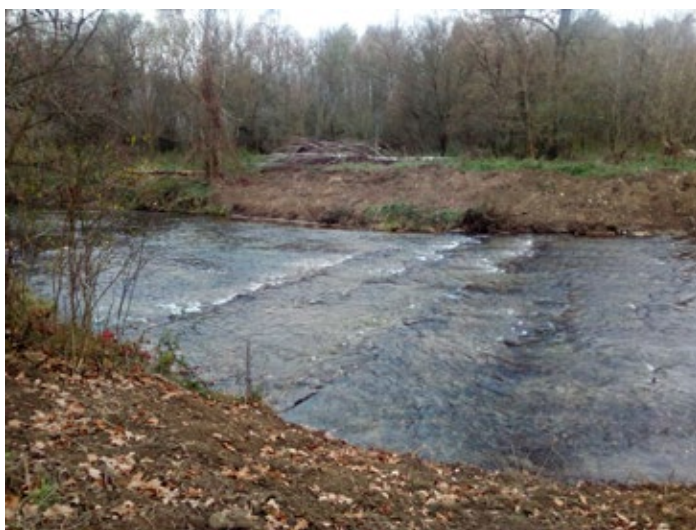
**Obr. 100** Dnový pas vytvořený z kamenů někdejšího opevnění břehů stabilizuje úroveň dna a přispívá k vývoji koryta do boku; 2019. (Foto J. Koutný)

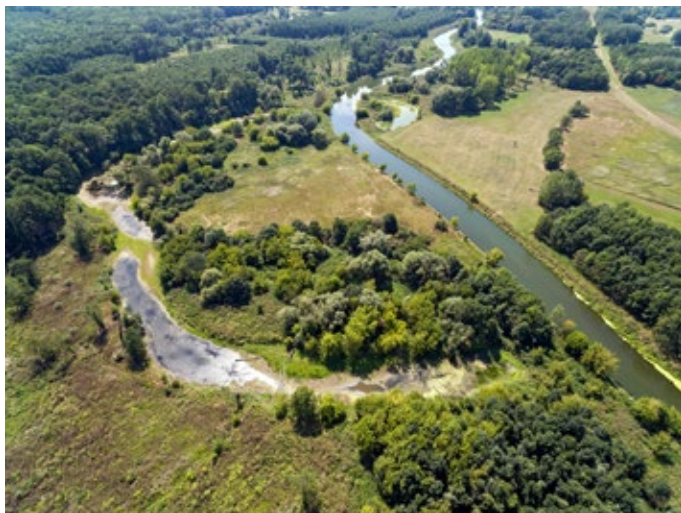
**Obr. 101** České rameno D9 – stav přede realizací, 31.7.2018 (Foto Povodí Moravy, s.p.)

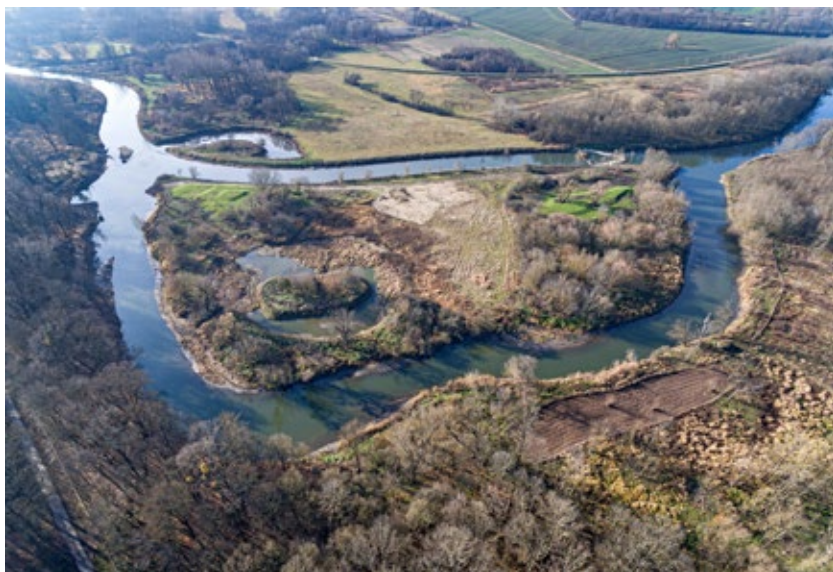
**Obr. 102** Znovu napojené české rameno D9, 6.1.2020 (Foto Povodí Moravy, s.p.)

líme otevření obou konců ramene a vložení rozdělovacího objektu do původního průpichu. Rozdělovací objekt, který funguje jako hydraulická clona, je tvořen nízkým balvanitým stupněm s širokou korunou, který zajišťuje dělení zejména menších průtoků, a oboustranným zúžením toku, zajišťujícím zase směřování průtoků povodňových. Jako přídavek bylo na rakouské straně ještě

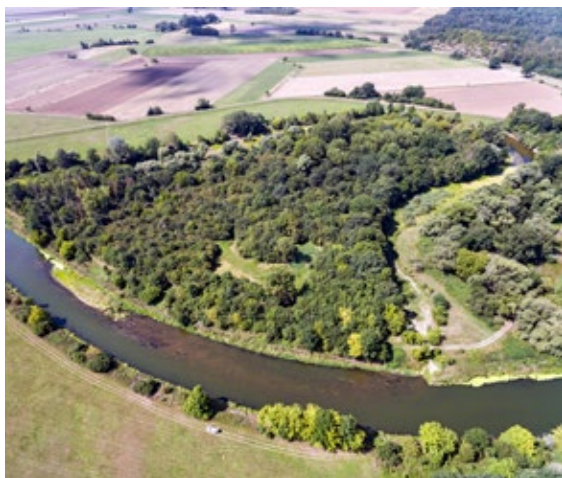
**Obr. 103** Rakouské rameno D18 – stav přede realizací, 31.7.2018 (Foto Povodí Moravy, s.p.)

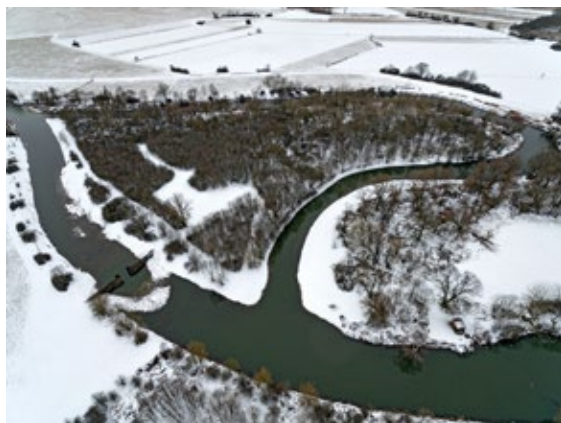
**Obr. 104** Zimní pohled na napojené rameno D18, 9.1.2019. V hlavním řečišti (vlevo) je patrn regulační objekt, kombinující štětovnicovou clonu a balvanitý skluz. (Foto Povodí Moravy, s.p.)
