# Studie proveditelnosti – podpora migrace lososa obecného v NP České Švýcarsko

## SOUHRNNÁ A TECHNICKÁ ZPRÁVA stav k 15.2.2017

Výzkumný ústav vodohospodářský  
T.G.Masaryka, v.v. i  
Podbabská 2582/30  
160 00 Praha 6

č. zakázky 3312/002

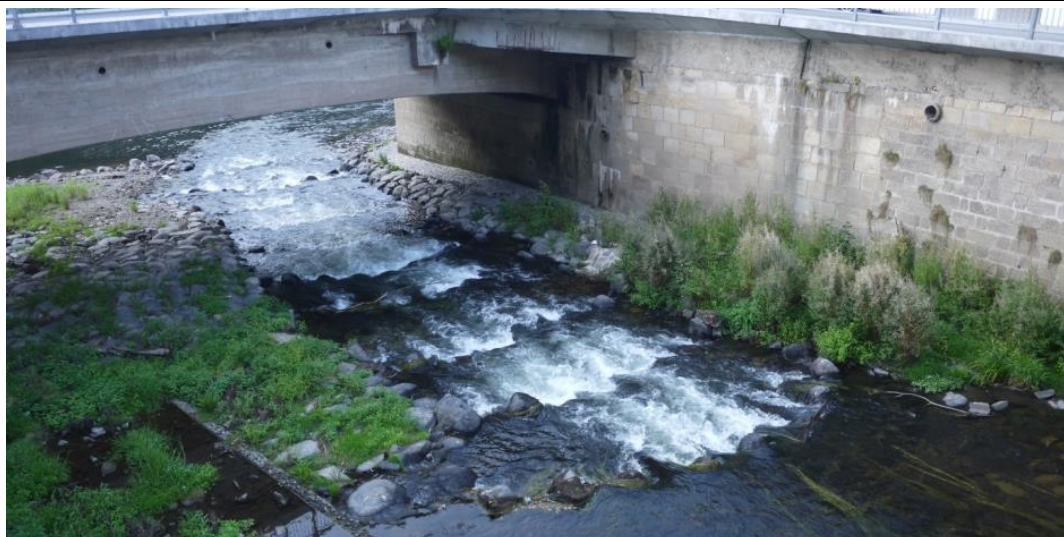
Obr. 9: Nový rybí přechod typu migrační rampa na soutoku Kamenice a Labe v Hřensku

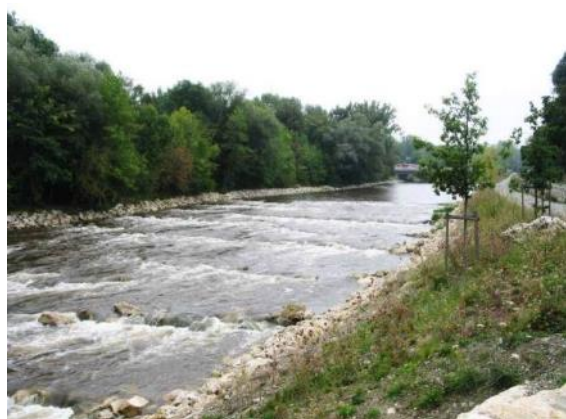
Obr. 15: příklad odstranění jezu - řeka Vertach, Ausburk, Německo (foto Ing. Just)

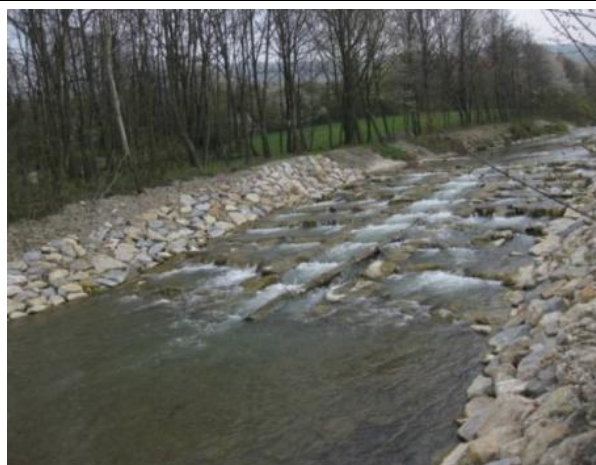
Obr. 16: Balvanitý skluz na řece Velička s kynetou uprostřed

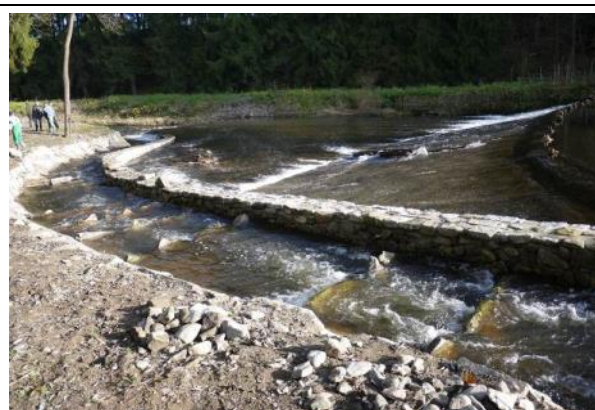
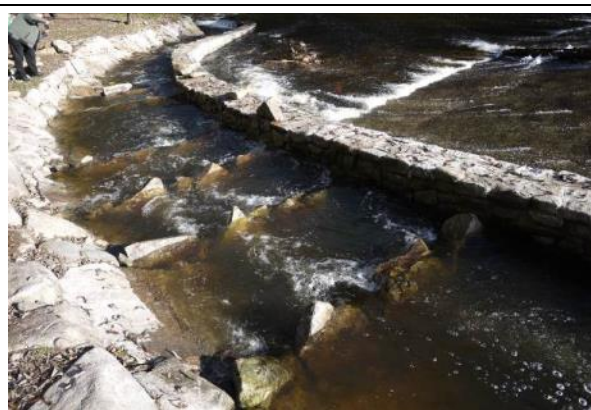
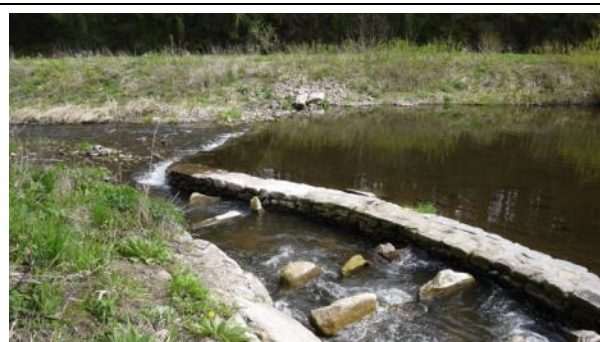
RP Pstruhařství Kaplice na řece Malši, realizace 2014 – vstup do přechodu doplněn o naváděcí práh

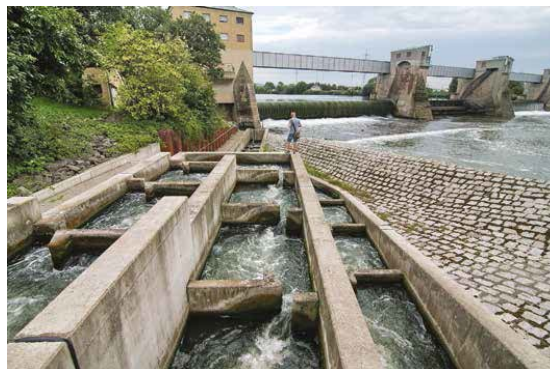
RP s lomenou trasou pro limitující prostorové podmínky

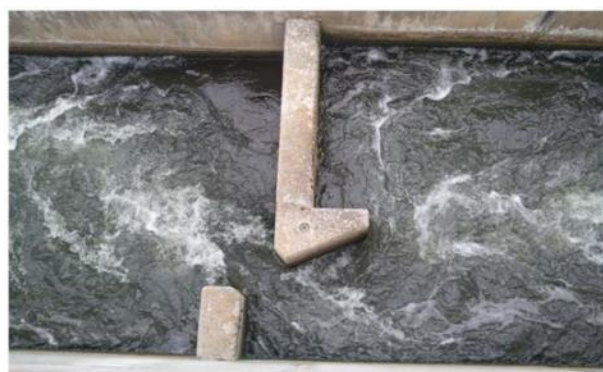
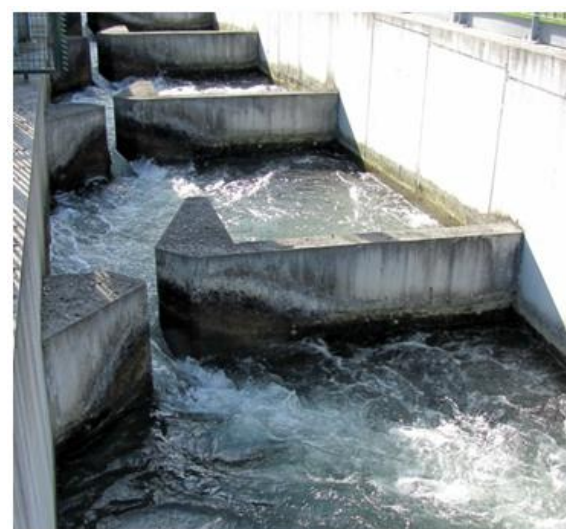
Štěrbinový RP – příklady řešení

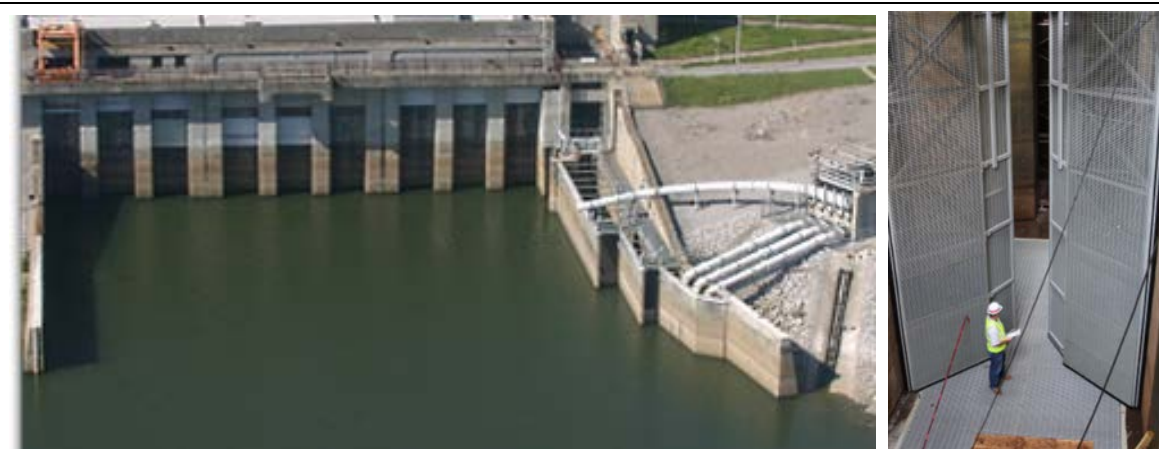
**Schéma řešení:** St. Stephen Power plant, USA

Na obrázku vlevo pohled na celou hráz nádrže, rybí přechod s potrubími pro přídatný lákavý proud je

lokalizován u levého břehu, na obrázku vpravo je detail vstupu do výtahu.

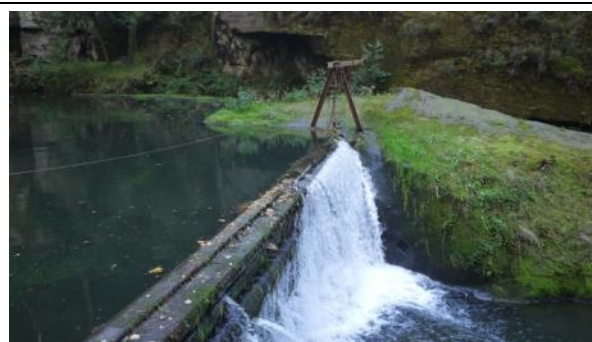
Obr. 23: Detail konstrukce jezu, úsek 1

**Úsek 1** - Horní úsek pod vtokovým oknem. Mezi vtokovým oknem a první přepážkou není nerezová vana a dřevěná konstrukce je degradovaná.

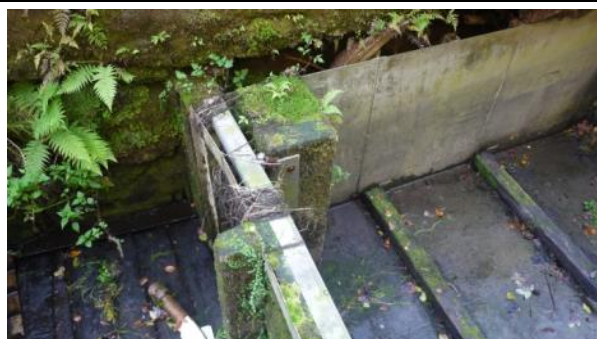
Obr. 24: Detail konstrukce přepážky RP

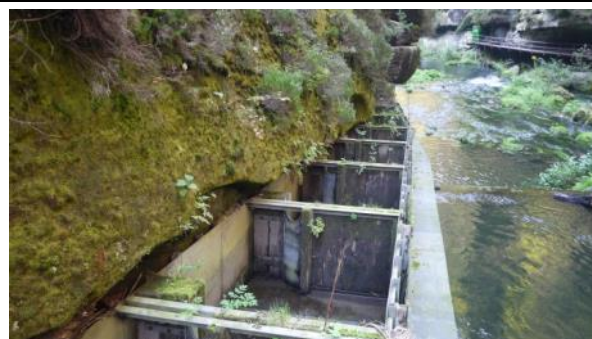
Obr. 25: Rybí přechod, detail konstrukce, úsek 2

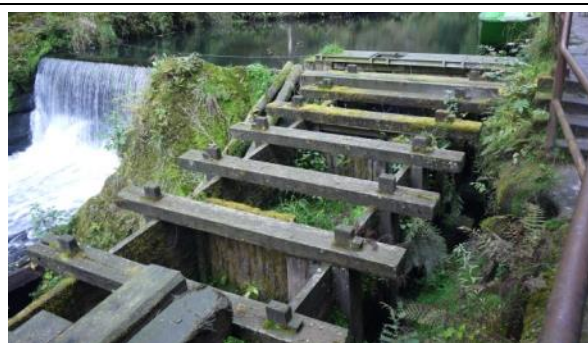
Obr. 33: Detail konstrukce RP, úsek 1

Horní úsek s vtokovým oknem - dřevěná konstrukce je degradovaná a není vodotěsná. Je nutné ji zcela nahradit. Je nutné navrhnout uzávěr vtokového okna. Je nutné zachovat proplachování nadjezí

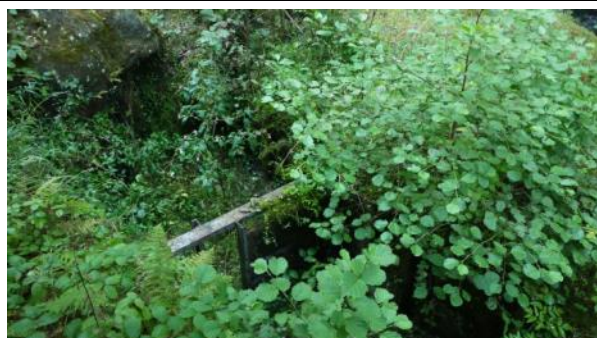
Obr. 34: RP ztracený ve vegetaci, úsek 2

Úsek navazuje na žlab a je v současné době silně zanesený a zarostlý. Dřevěné přehrážky jsou degradované. Na vstupu do RP chybí navigační prvek v návrhu musí být doplněn např. balvanitým prahem neprostupným pro cílové druhy.

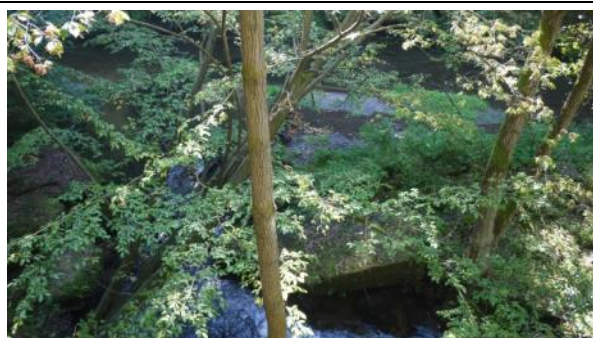
Obr. 39: Protržený jez

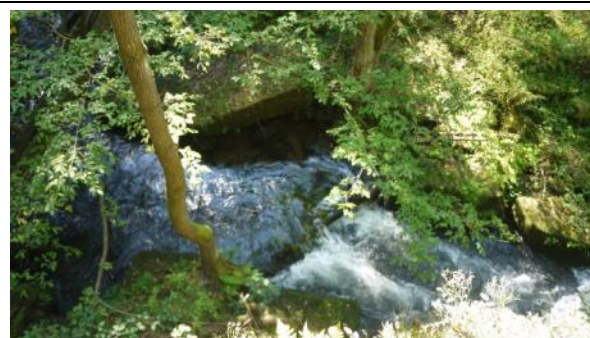
Obr. 40: Protržený jez
